**MATRÍCULA: YV2660**

**MODELO: 690B**

**FECHA: 13/08/2023**

## INFORME DE INCIDENTE DE AVIACIÓN JIAAC EXPEDIENTE N° 045/2023

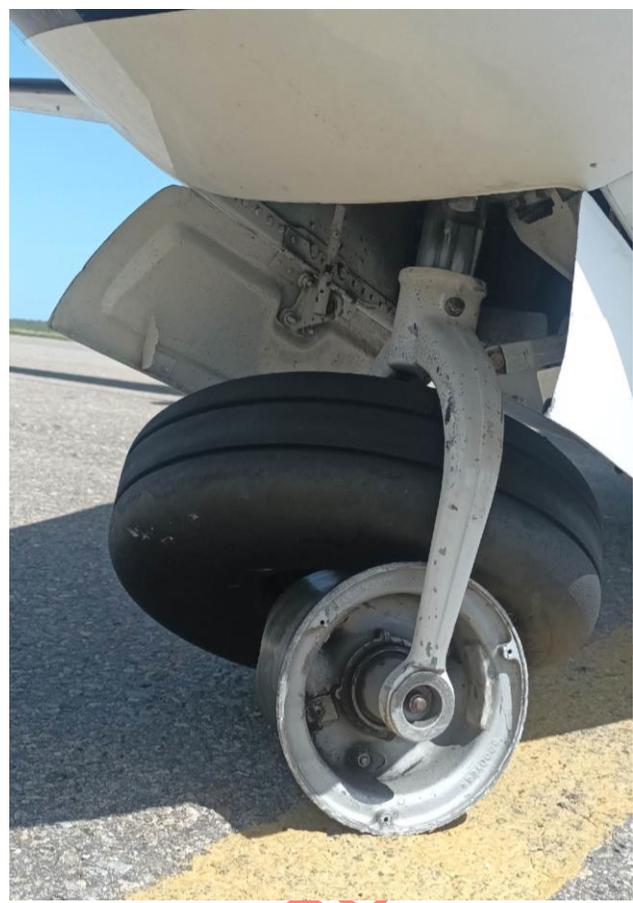
**Figura 1.** Condición del Neumático y Rin del tren de nariz YV2660.  
**Fuente:** investigador Encargado. **Año:** 2023

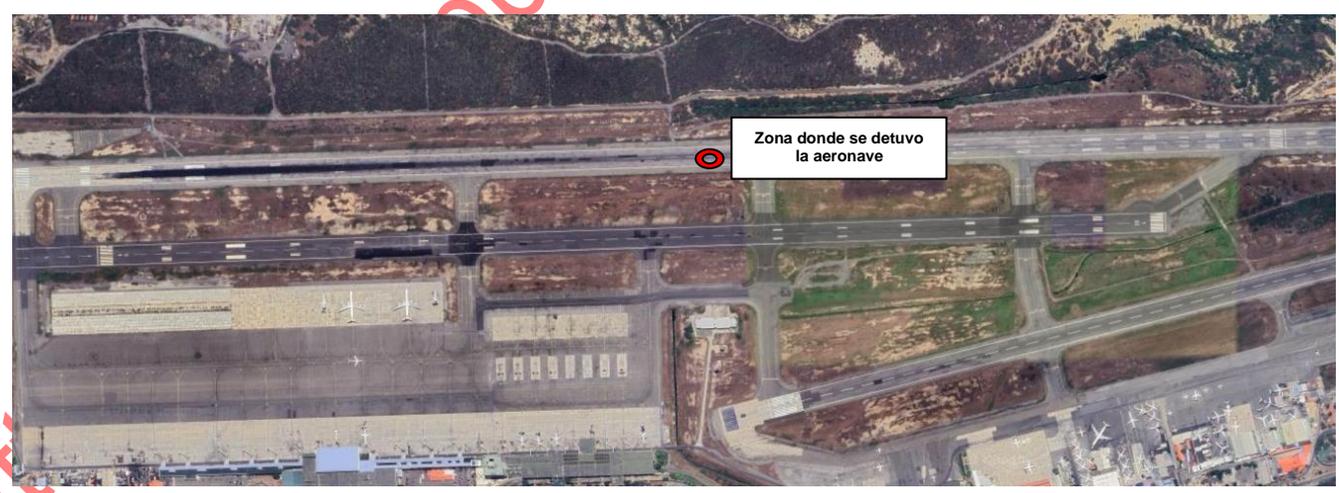
**Figura 2.** Lugar aproximado donde se detuvo la aeronave YV2660.  
**Fuente:** investigador Encargado. **Año:** 2023

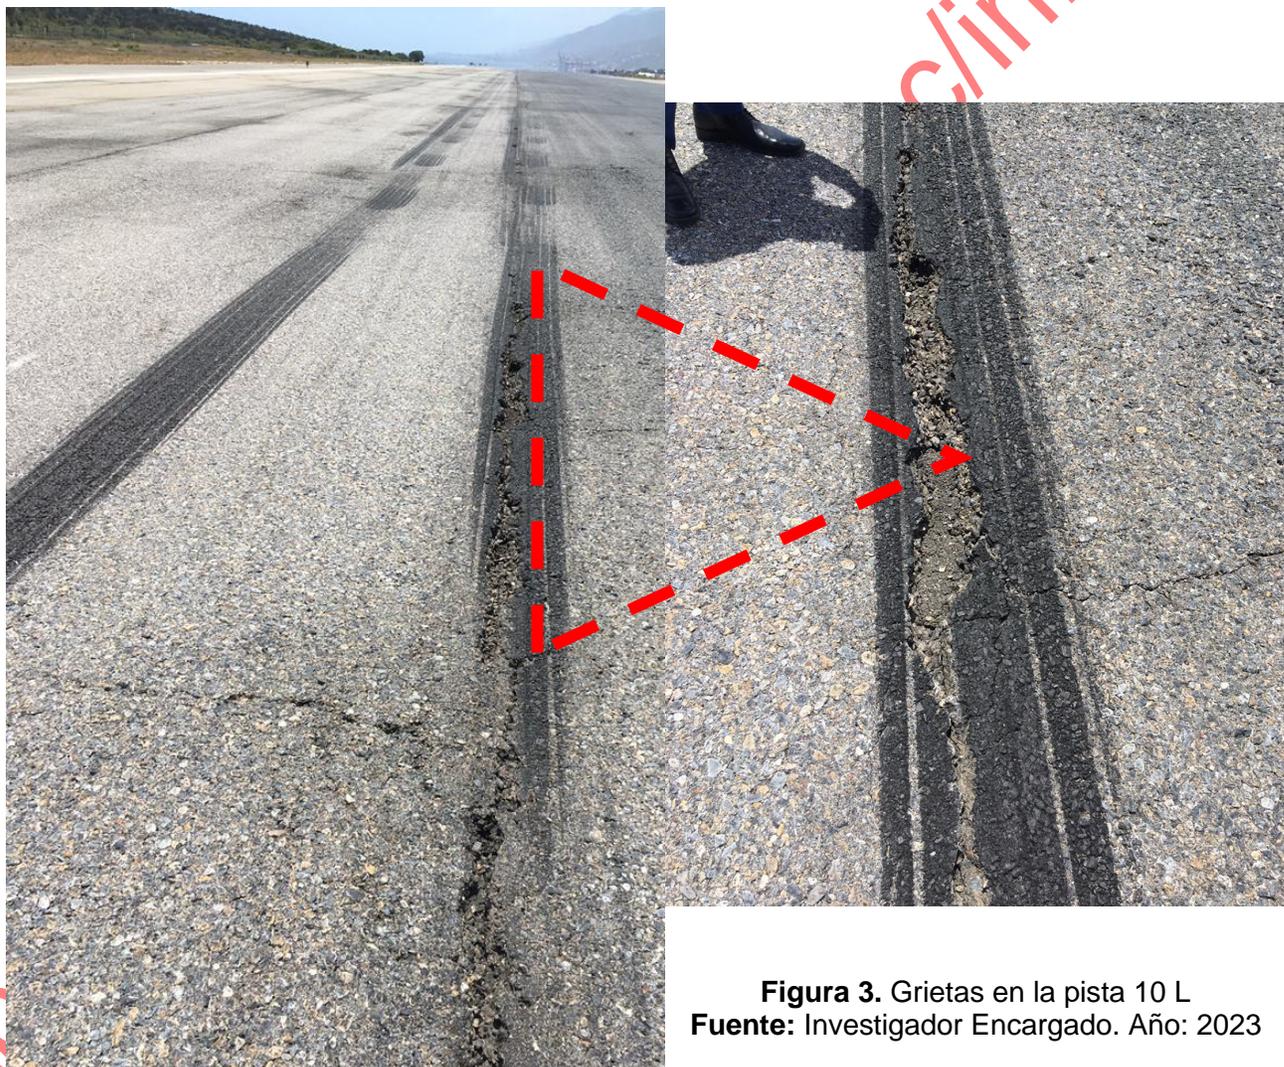
4. Se realizó inspección de la trayectoria de la aeronave durante el aterrizaje, evidenciándose grietas en la pista 10 L.

**Figura 3.** Grietas en la pista 10 L  
**Fuente:** Investigador Encargado. Año: 2023

- a. Capa asfáltica de la pista deteriorada.

1. En base a la inspección evaluar la posibilidad de hacer la recuperación total de la carpeta de rodamiento y las fallas estructurales que presenta la pista 10 L.

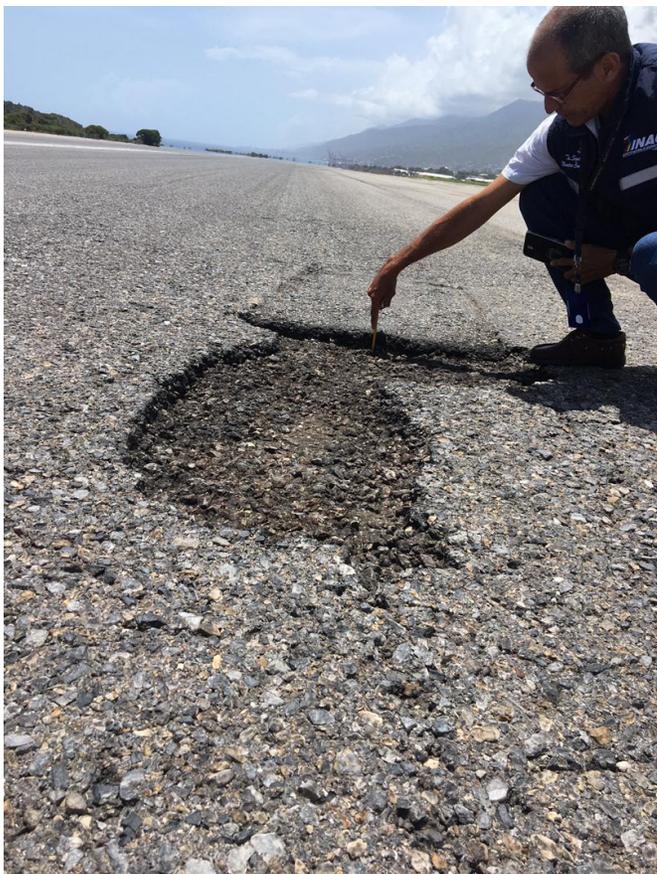
**Figura 4.** Grietas en la pista 10 L  
**Fuente:** Investigador Encargado.  
Año: 2023

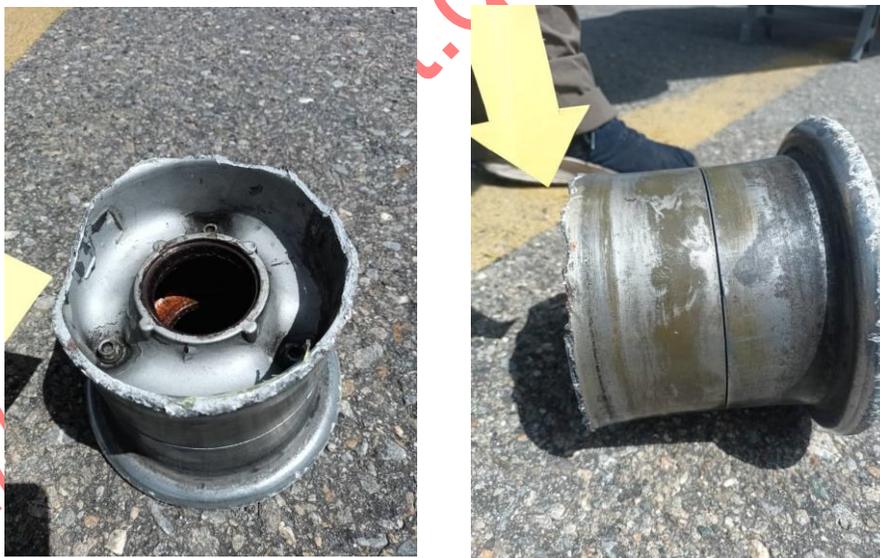
5. Se realizó inspección preliminar de la aeronave YV2660, evidenciándose los siguientes daños:
- a. Daños en el rin del tren de nariz.

**Figura 5.** Daños en el rin 1 del tren de nariz del YV2660  
**Fuente:** Investigador Encargado. Año: 2023

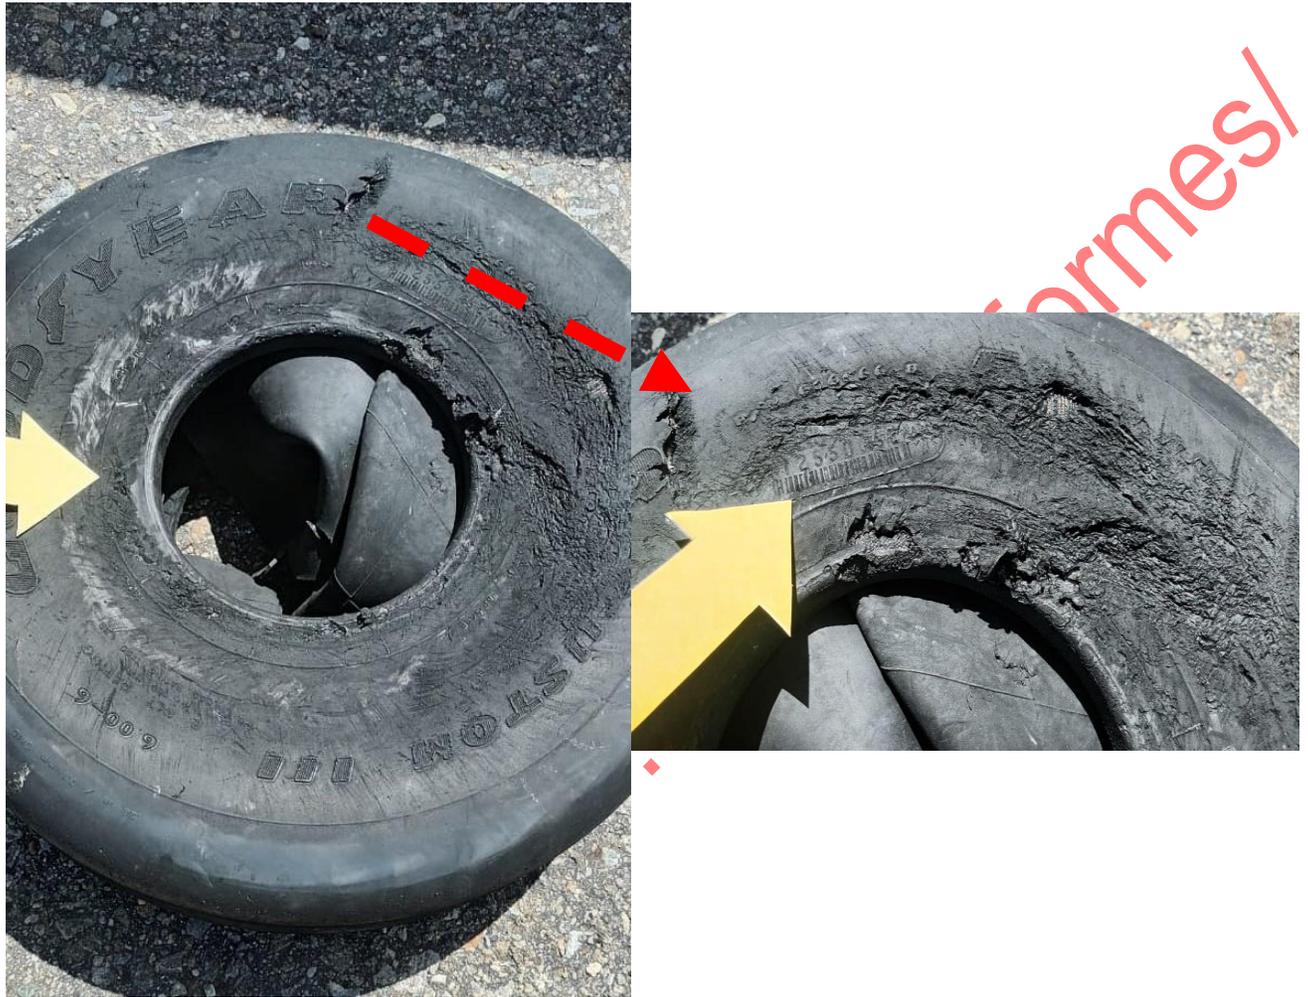
b. Neumático tren de nariz con daños producto de la fricción con el rin y el asfalto.

**Figura 6.** Daños en el neumático del tren de nariz YV2660

1. Establecer un procedimiento para el control de llenado y mantenimiento de la presión de los neumáticos, para asegurarse que los neumáticos permanezcan inflados dentro de las presiones especificadas en el manual de mantenimiento de la aeronave.

1. Realizar el chequeo 360 previo a cada vuelo, a fin de verificar visualmente si todos los neumáticos están inflados. Asimismo, solicitar a la OMAC la verificación continua de las presiones de los neumáticos, a fin de alargar la vida útil de los mismos. Este chequeo debe realizarse en base a lo establecido por el fabricante, hangarizado y previo al vuelo, es decir, los neumáticos deberían estar a temperatura ambiente.

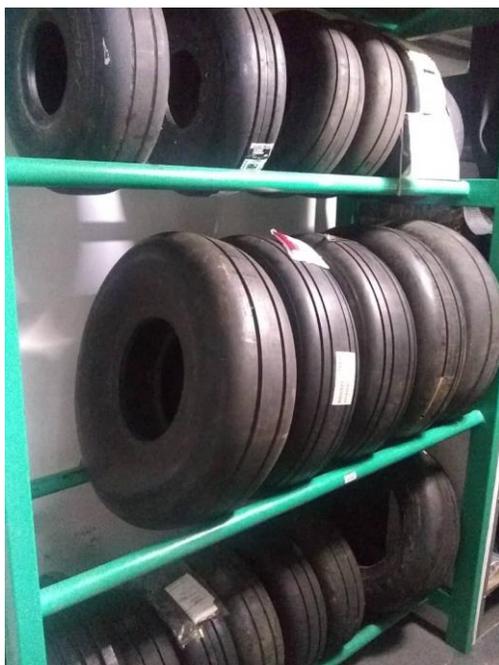
**Figura 7.** Almacén OMAC N° 666.

7. Se verifico el proceso de almacenamiento de los neumáticos en el depósito.

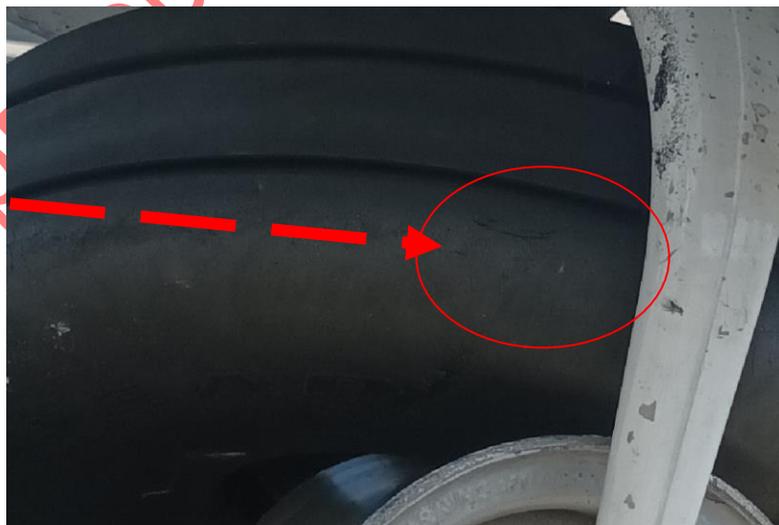
8. Durante la inspección del neumático se pudo evidenciar marcas (cortes) similares a lo que establece el fabricante como las dejadas por FOD.

**Figura 8.** Grietas en el Neumático.

El fabricante de los neumáticos Goodyear en su manual de Cuidado y Mantenimiento, establece que el daño por objetos extraños (FOD, por sus siglas en inglés) es la causa más común de cambios anticipados de los neumáticos. Los agujeros o las grietas en el pavimento o el asfalto, o los escalones del pavimento al suelo pueden causar daños en los neumáticos.
