EXPEDIENTE 040/2023

# INFORME PRELIMINAR

## INCIDENTE GRAVE SCF-NP

**MODELO:** PA-42-1000

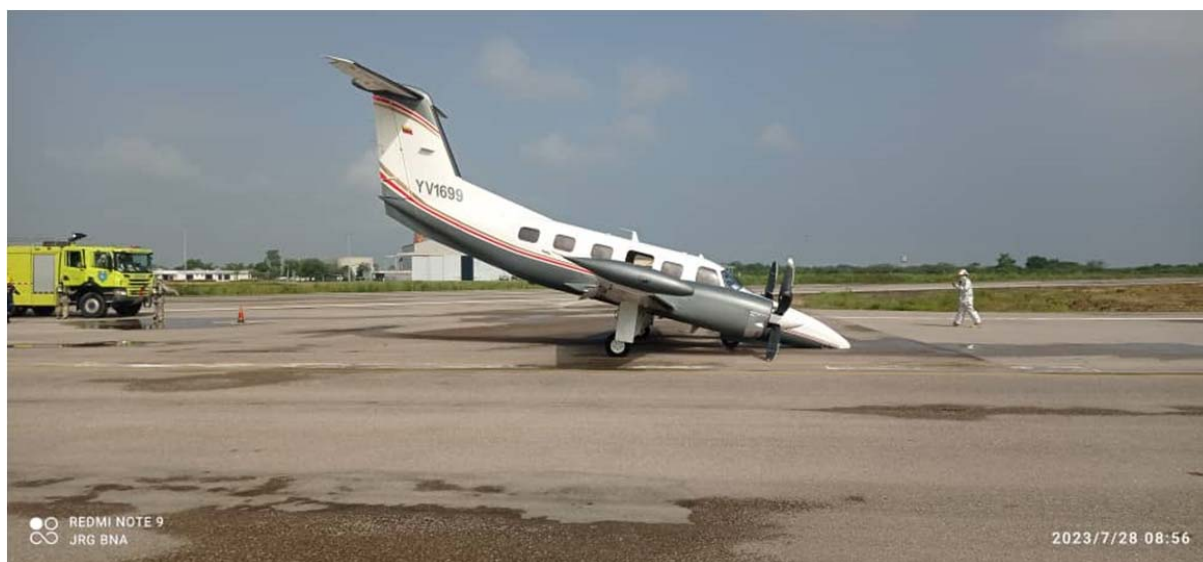
**Imagen 1:** Aeronave luego del aterrizaje de emergencia

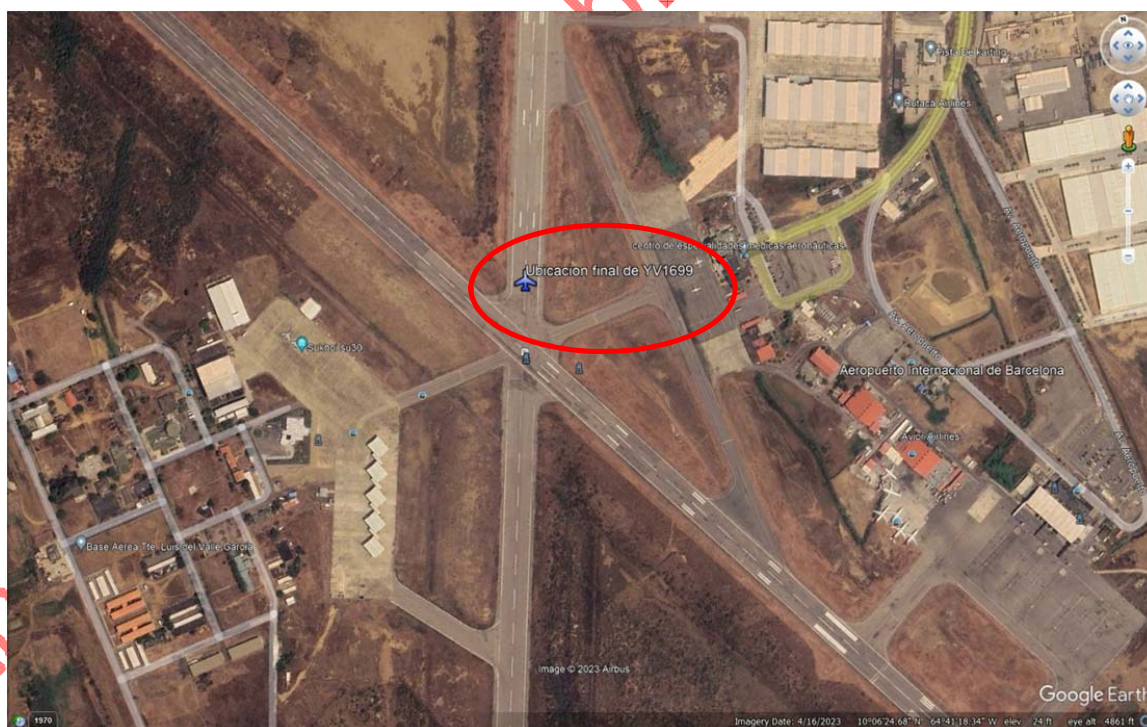
**Imagen 2:** Posición de la aeronave con respecto a la RWY 02

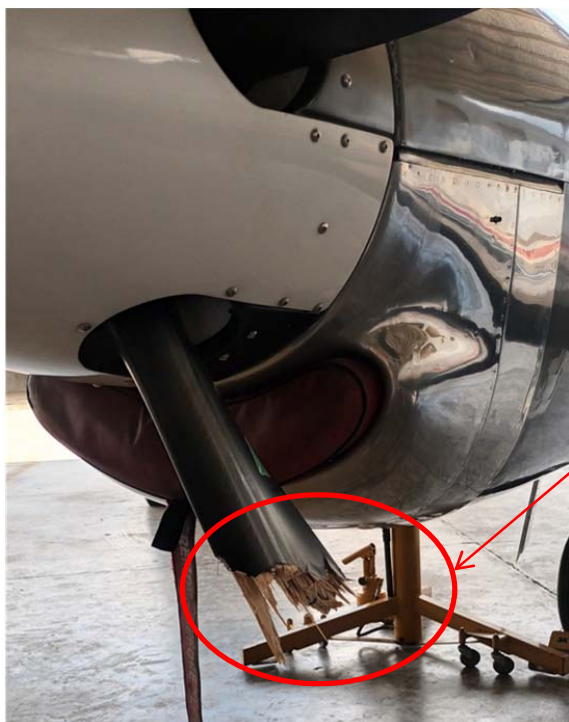
IMAGEN  
3

- Control de Mantenimiento Programados de la Aeronave.
5. Se realizó entrevista con el piloto de la aeronave.
6. Se realizó fijación fotográfica de la aeronave identificando los daños sustanciales, ubicados en la nariz de la aeronave, en la zona de los tubos pitot, las palas de las hélices por el impacto y el tren de aterrizaje (**Imagen 3, 4 y 5**)

Daño en una de las palas del motor  
derecho

**Imagen 3, 4 y 5:** Daños en las hélices, zona de los tubos pitot y nariz de la aeronave, producto del impacto en el aterrizaje

1. Sustitución de los 3 actuadores de los trenes principales y de nariz, con el fin de evitar la misma falla en los otros 2 actuadores que no fallaron.
2. Revisión estructural y sustitución de las hélices de los motores.
3. Realizar una limpieza y purgado del sistema, ya que al activar las bombonas de CO2 (del tren de aterrizaje) se contamina el sistema.

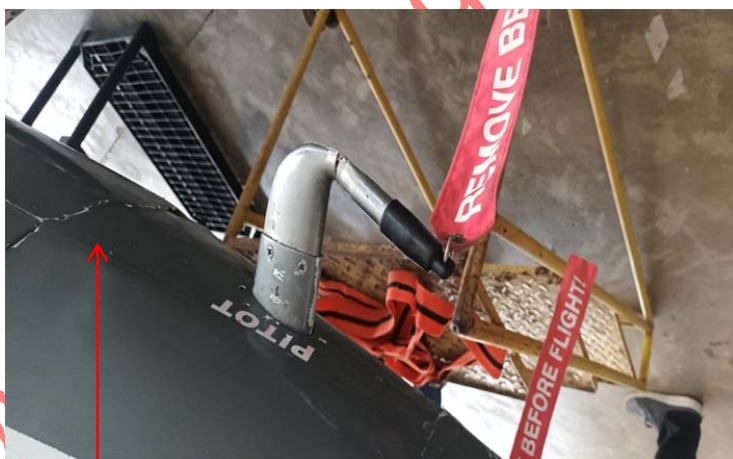
IMAGEN  
4

Zona afectada cerca de los tubos  
pitot

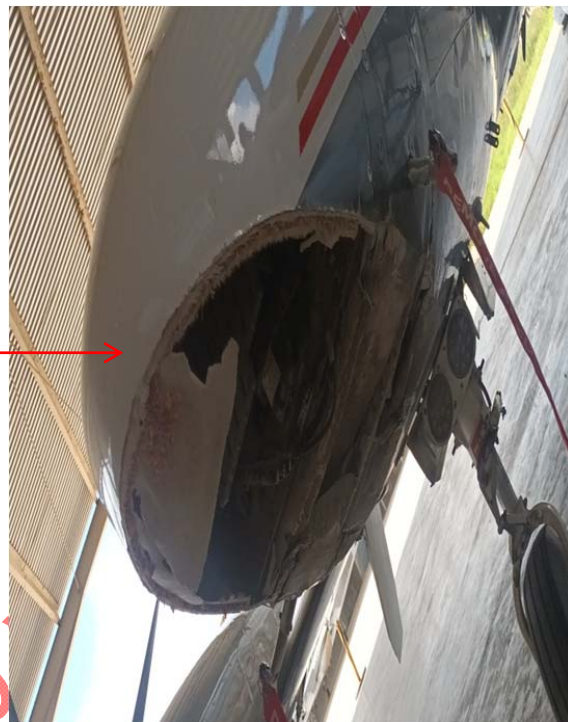
IMAGEN  
5

Daños en la nariz de la aeronave

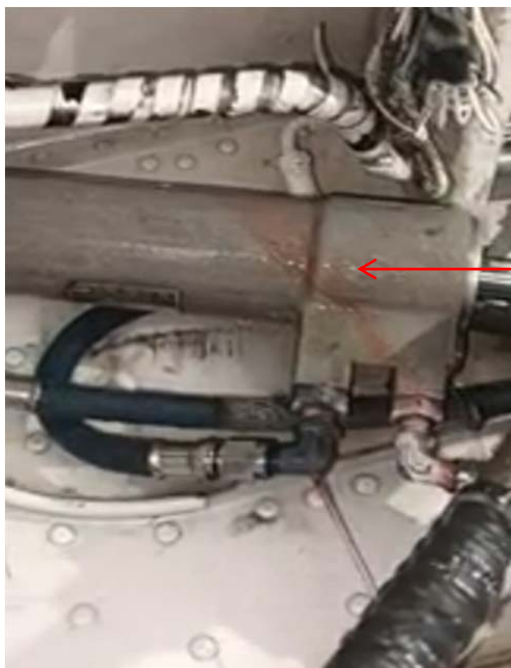
**IMAGEN 6**

7. Se realizó una prueba del sistema hidráulico siguiendo las instrucciones del AMM 32-30-00 Pagina 1, encontrando una fuga en el actuador del tren principal izquierdo LH P/N: WTC 2228-1, S/N WTC-167 (**Imagen 6, 7 y 8**)

Fuga del líquido hidráulico en el  
actuador del tren principal izquierdo  
en la prueba del sistema hidráulico

Imagen 6, 7 y 8: Prueba de sistema hidráulico y fuga en el actuador del tren principal

Se recomienda determinar una revisión y evaluación dentro del período de funcionamiento de los actuadores del sistema del tren de aterrizaje, siendo componentes por condición (ON CONDITION), en el manual (Piper Cheyenne IIIA Airplane Maintenance Manual, Pag 2, AMM 5-10-00, 2004), establece..."10.000 horas o 10 años, lo que pase primero". Como referencia, sin embargo, la aeronave involucrada en el suceso cuenta con solo 5.628,3 horas y sin embargo este componente presento una discontinuidad durante la realización del ensayo NDT, por lo antes expuesto se recomienda evaluar en un lapso inferior con el fin de evitar diferentes daños al resto de las aeronaves de este modelo y similares modelos que se encuentren operando en la República Bolivariana de Venezuela.

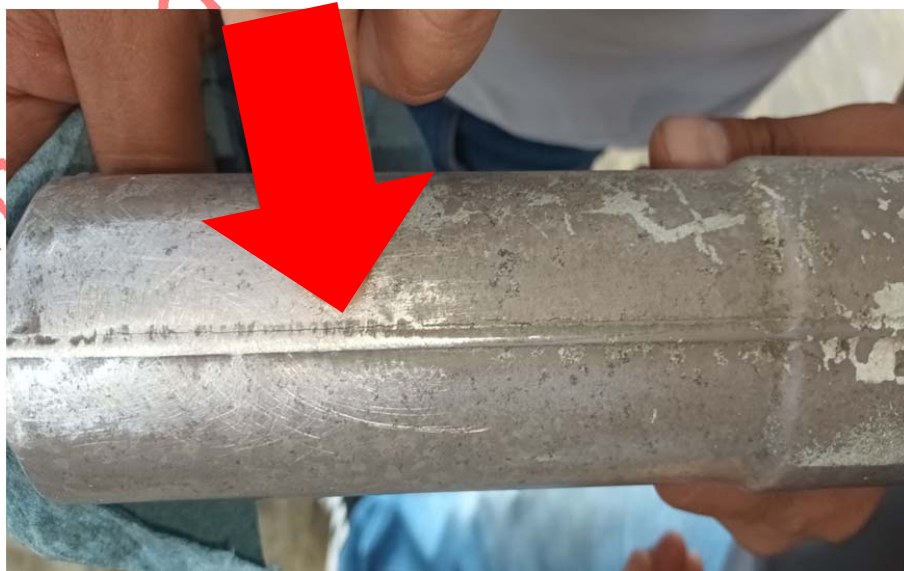
IMAGEN  
7

Detección de fractura continua en el  
tren principal izquierda

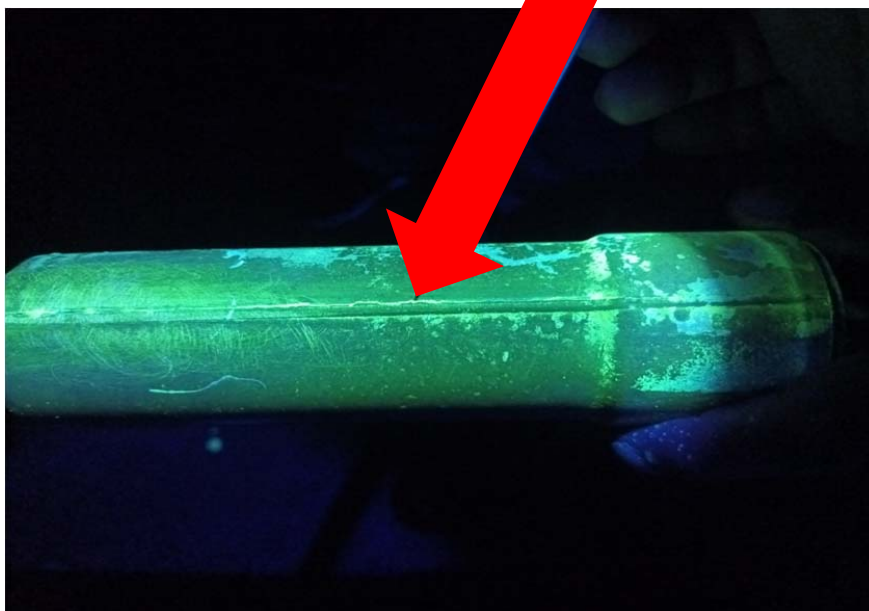
8. Se realizó inspección NDT por líquidos penetrantes fluorescentes en el actuador del tren principal LH según norma ASTM E-1417 standard practice for liquid penetrant testing. Detectándose una discontinuidad longitudinal de 130 milímetros adyacente a la soldadura en la sección metálica durante la inspección. (**Imagen 9**)

Muestra detallada de la fractura en  
el actuador, gracias al líquido  
penetrante

**Imagen 9:** Inspección NDT con líquido penetrante fluorescente en el actuador del tren principal

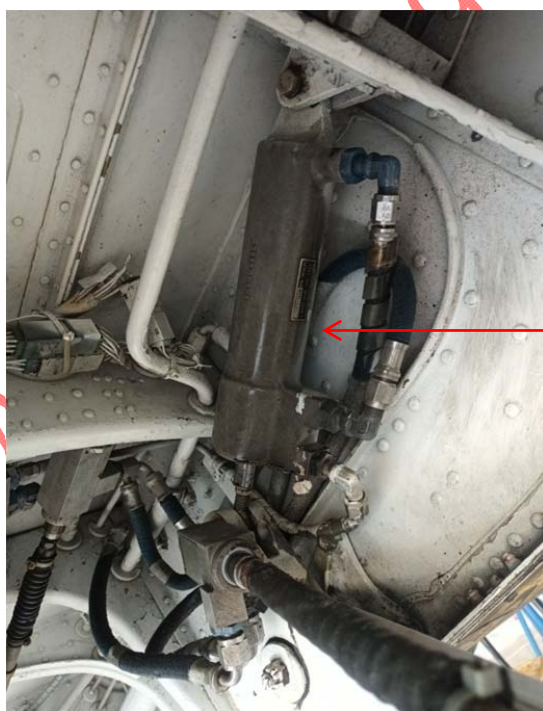
**IMAGEN  
10**

9. Se realizó prueba de presurización del sistema hidráulico del tren de aterrizaje por procedimiento de “Extensión por Emergencia”, según Manual de Entrenamiento del Piloto sin encontrar nuevas fallas. (Imagen 10, 11 y 12)

Correcto funcionamiento del  
actuador del tren de nariz sin  
encontrarse fugas

Imagen 10, 11 y 12: Prueba de presurización y sistema hidráulico por procedimiento "Extensión por Emergencia" según Manual de Entrenamiento del Piloto

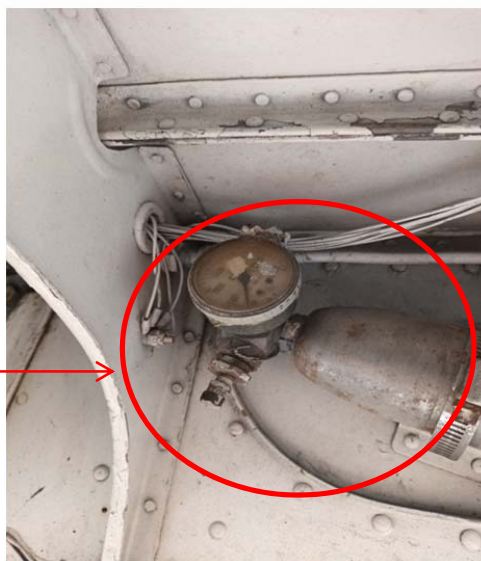
IMAGEN 11

Bombona de CO2 en 0 PSI por  
activación debido al procedimiento  
"Extensión por Emergencia"
