# INFORME

**INCIDENTE  
SCF-NP**

**MATRÍCULA:** YV3499

**MODELO:** DC-9-82

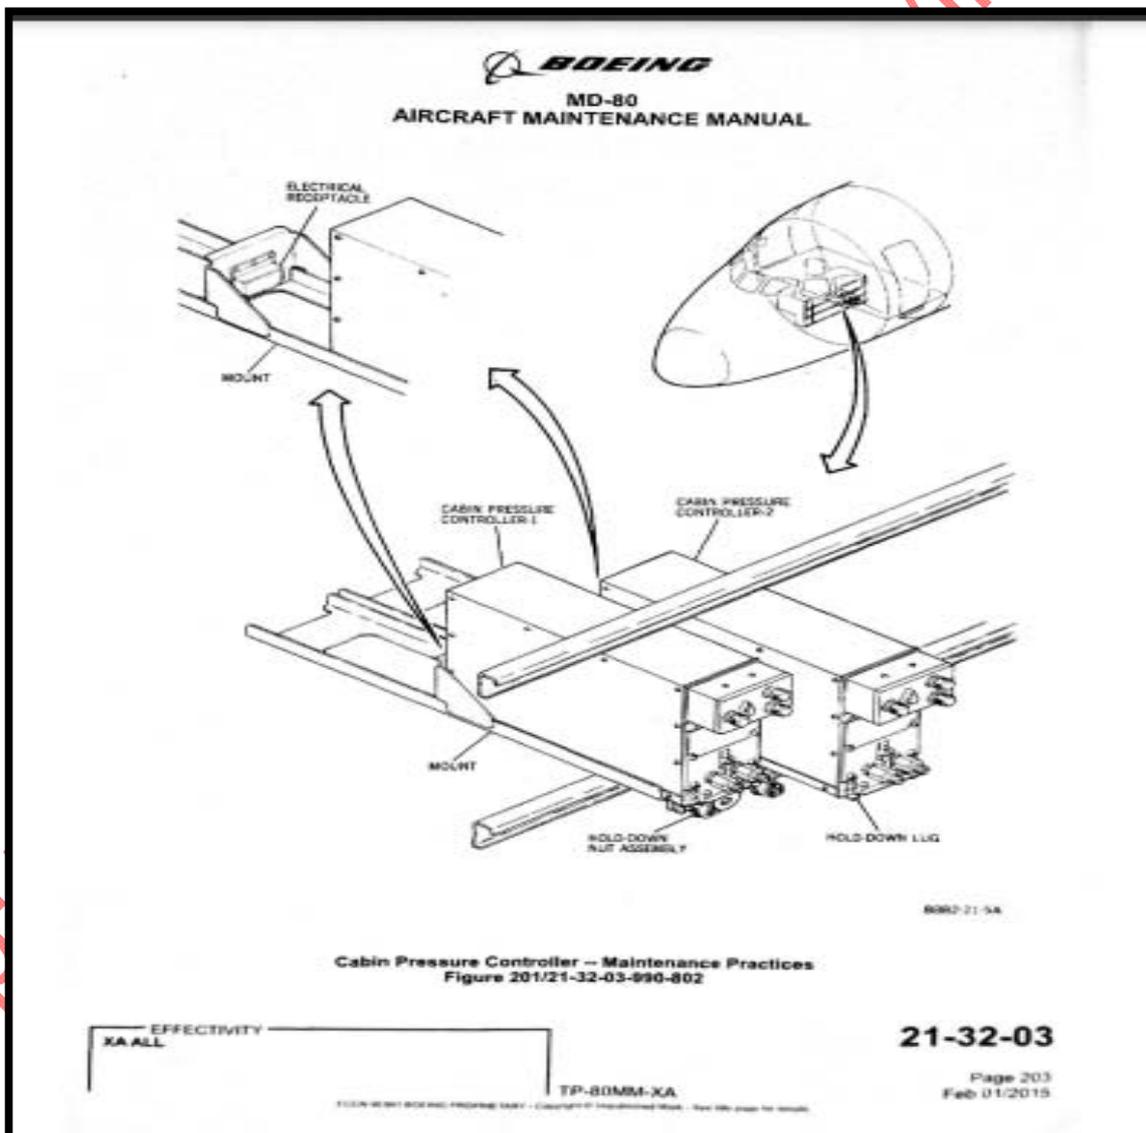
7. Luego, de realizar **Trouble Shooting** al **YV3499**, se pudo determinar que existían dos posibles causas, la primera era falla en el **Controller Primary**. Tema 21-32-00, pág. 201. La segunda falla era el **Controlador de presión de cabina o actuador**. (Control de Presión de Cabina. Tema 21-32-00. Folio 201). Posterior a un análisis más exhaustivo de la información técnica y de los resultados obtenidos del **Trouble Shooting**, se determinó que el factor causal fue la falla del **Controlador de presión de cabina**.

**Figura 2.** Controlador Primario del YV3499  
**Fuente:** Investigador Encargado. **Año:** 2023

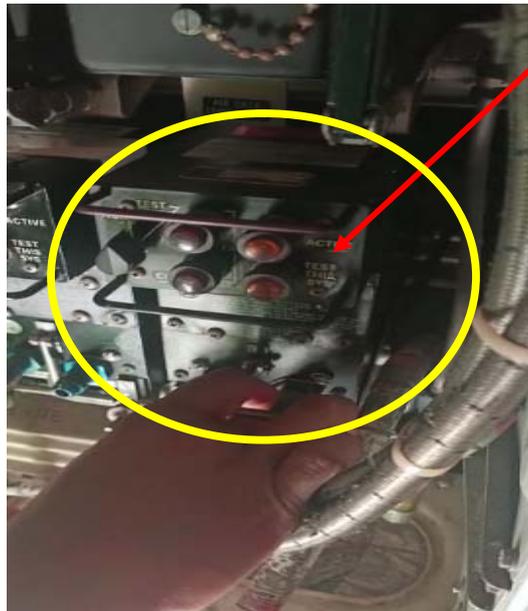
**Figura 3.** Remoción y Reemplazo del Control de Presurización de Cabina del YV3499  
**Fuente:** Investigador Encargado. **Año:** 2023

8. Por lo tanto, se procedió al cambio del control de presurización de acuerdo a lo establecido en el manual de mantenimiento 21-32-03 en la pág. 201 al 204. CONTROL DE PRESION DE CABINA.
  - a. Se Removió y Reemplazó el Control de Presurización de Cabina.

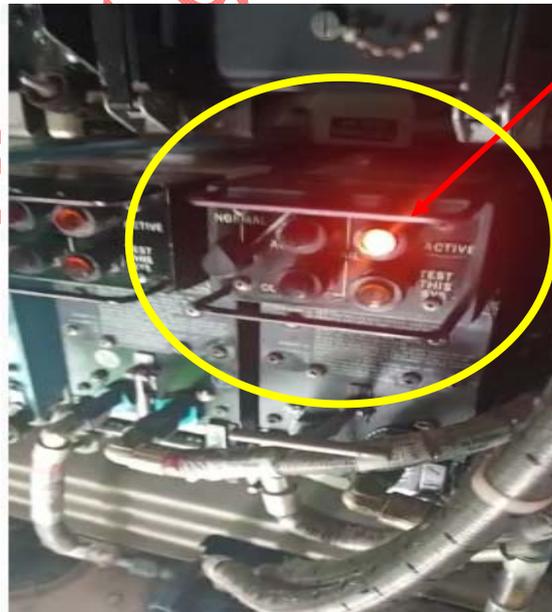
**Figura 4.** Test de funcionamiento del Control de Presurización de Cabina del YV3499  
**Fuente:** Investigador Encargado. **Año:** 2023

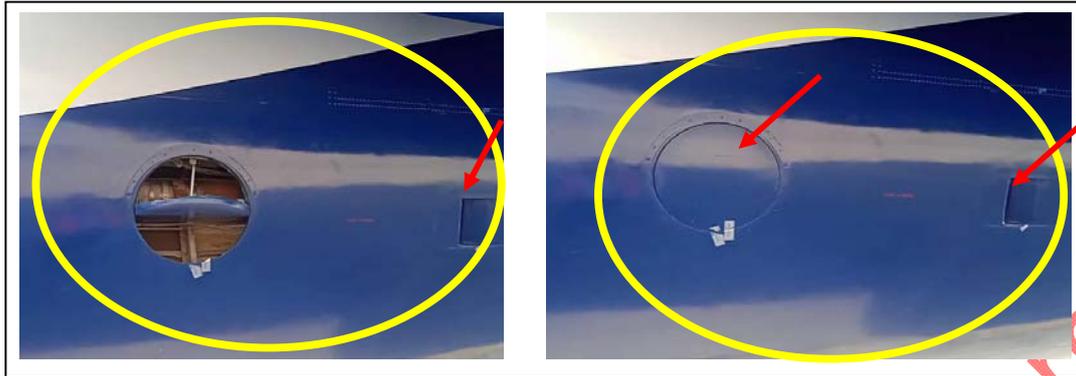
**Figura 5. Test de funcionamiento del Control de Presurización de Cabina del YV3499 apertura y cierra de las compuertas de ventilación.**  
**Fuente:** Investigador Encargado. **Año:** 2023
