EXPEDIENTE 043/2023

INCIDENTE SCF-NP

MATRÍCULA: YV3158

MODELO: 737-401

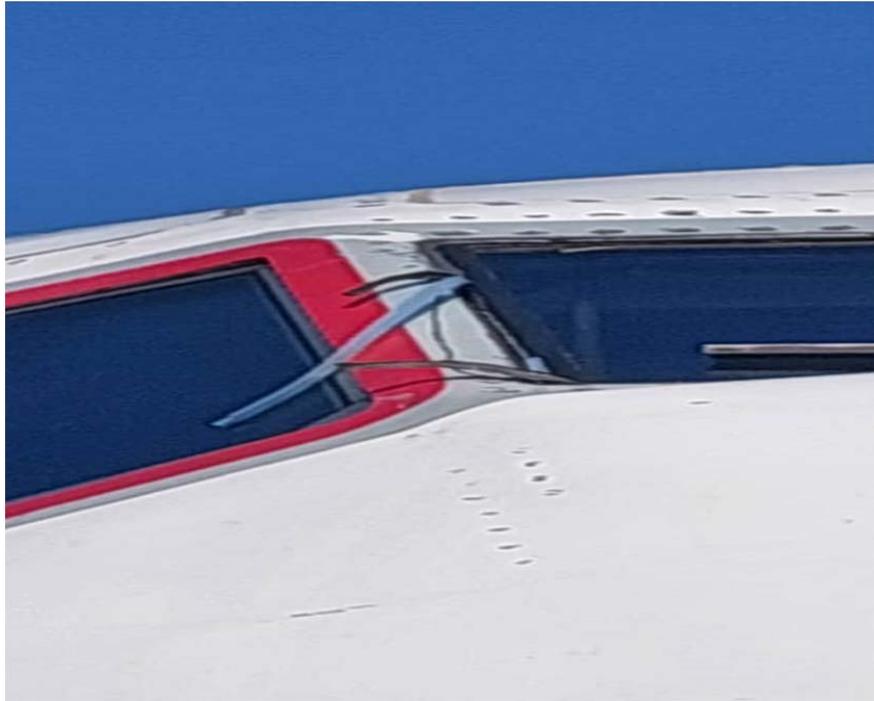
Imagen 1: Ventana R1 con el sello desprendido
Fuente: Investigador Encargado. **Año:** 2023

- El sello de la ventilla R1 se encontraba desprendido debido a una inadecuada instalación en el torque a los tornillos de sujeción con respecto a lo establecido en el manual de mantenimiento, el TASK 56-11-11-434-027 se efectuó el torque a los tornillos de sujeción, se aplicó la pega y se realizó una prueba de exterior para probar la fijación del sello, en el interior se realizó la presurización de la cabina para comprobar la efectividad de la prueba, la cual resultó satisfactoria y encontrándose en óptimas condiciones.

- Control de Mantenimiento Programados de la Aeronave.
4. Se efectuó inspección de la ventana acorde al TASK 56-11-00-206-001, se procedió a presurizar la cabina acorde al TASK 05-51-91-702-001 evidenciando ruido en ángulo inferior R/A de la ventana R1. Se efectuó torque a los bolts acorde a TASK 56-11-11-434-027. Se realizó nuevo test de presurización acorde a TASK 05-51-91-702-001 con resultados satisfactorios.

Realizar un recurrente para los TMA y demás personal de mantenimiento encargado para la aplicación de los procedimientos efectivos en el mantenimiento de la flota del explotador, Avior Airlines, de acuerdo a lo que se describa en el manual de mantenimiento del fabricante, en pro de la seguridad operacional.

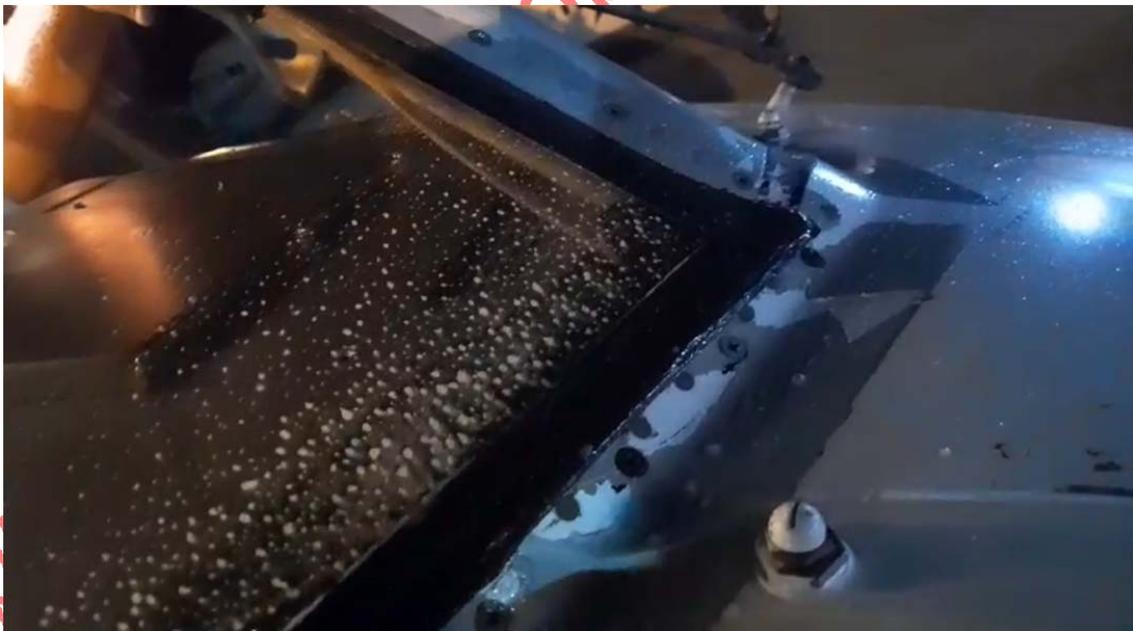
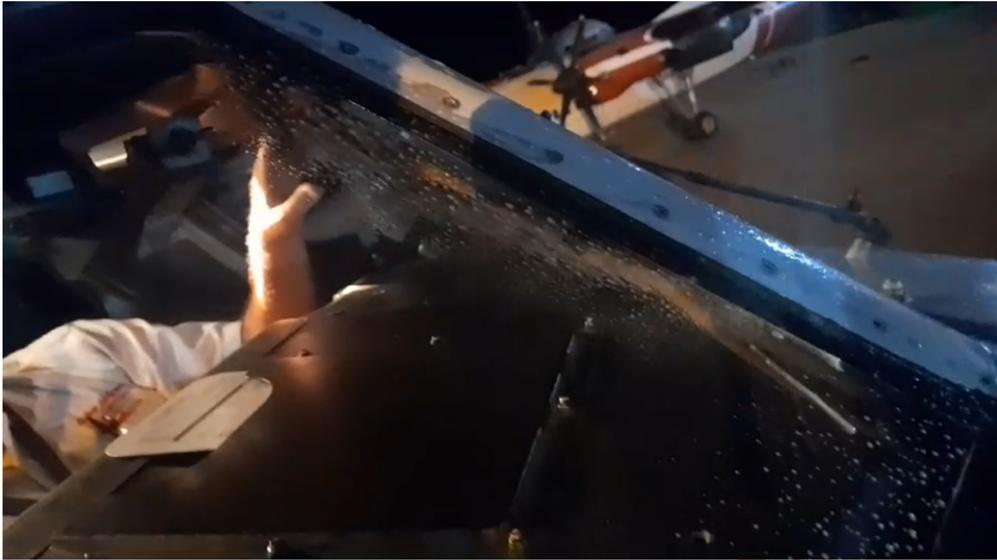
IMAGEN 2

Imagen 2 y 3: TASK 56-11-11-434-027
Fuente: Investigador Encargado. **Año:** 2023
