# INFORME PRELIMINAR

## INCIDENTE GRAVE SCF-NP

**MATRÍCULA:** YV3445

**MODELO:** DC-9-83

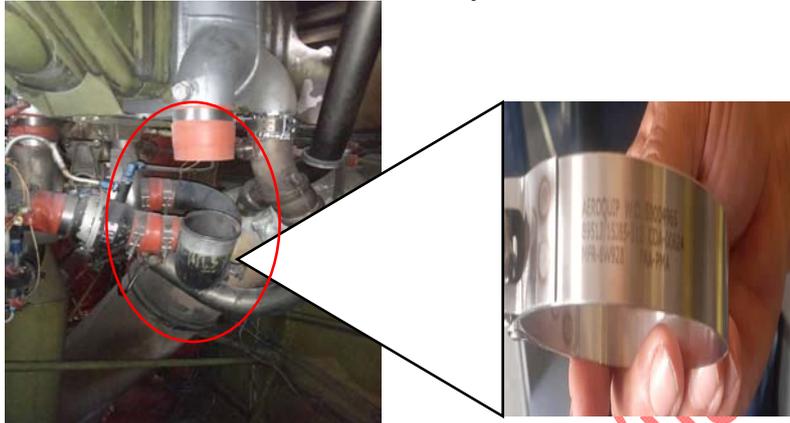
8. Se realizó el TROUBLE SHOOTING como lo establece el AMM 21-32-00, pág. 104, tabla 107 numeral 1 el cual remite a realizar un chequeo por fuga neumática en el sistema de aire acondicionado de acuerdo al AMM 21-00-00/501. Se pudo determinar que en el sistema derecho se encontró un ducto suelto que se encuentra ubicado entre la salida del radiador primario y la entrada al compresor del ACM del sistema. Se procedió a verificar en el catálogo de partes ilustradas (IPC) 21-50-00, pag10, Fig. 01ª el número de parte de la abrazadera P/N15J85-312, fue solicitada y buscada en el almacén.

**Figura 2.** Abrazadera aislada del Ducto del Aire Acondicionado del lado derecho (YV3465).

Se realizó la reposición del ducto y sustitución la abrazadera bajo supervisión del personal de control de calidad de acuerdo a lo establecido en el AMM 20-10-11, pag.203. Luego, se colocó en funcionamiento el aire acondicionado del sistema derecho para chequeo por condición y operación como lo establece el AMM 21-00-00/501, siendo satisfactorio.

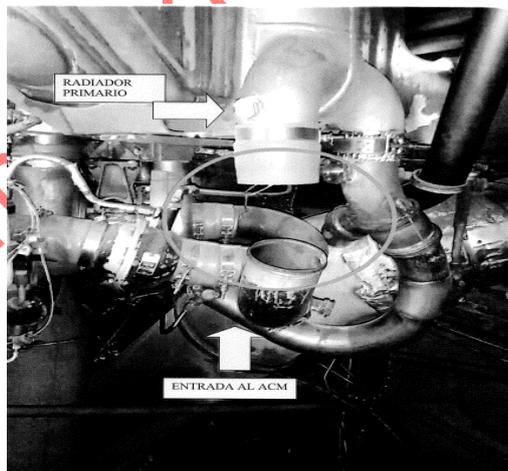
**Figura 3.** Ducto del Aire Acondicionado del lado derecho (YV3465).
