EXPEDIENTE 026/2023

INFORME PRELIMINAR

INCIDENTE GRAVE RAMP

MATRÍCULA: YV647T

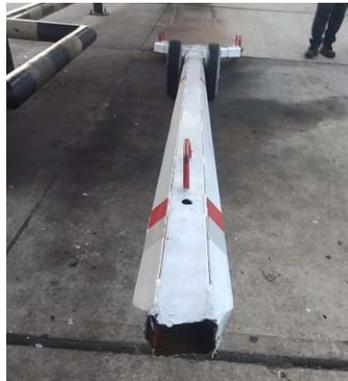
Fotografía 1. Ruptura del trinche

- Inspección de los trinchas de todas las estaciones.
- Revisión y actualización del Boletín de Marcha Atrás, por parte del personal de Operaciones en tierra y de Mantenimiento.
- Verificar que exista una comunicación efectiva entre el operador en tierra y la tripulación de mando.
- Elaborar procedimientos, boletín o circular a fin de tomar las previsiones necesarias en caso de repetirse el evento.

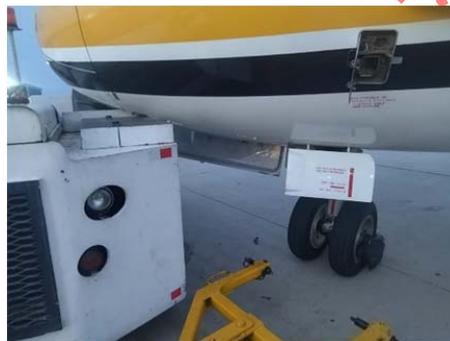
Fotografía 2. Colisión entre el paymover y la aeronave

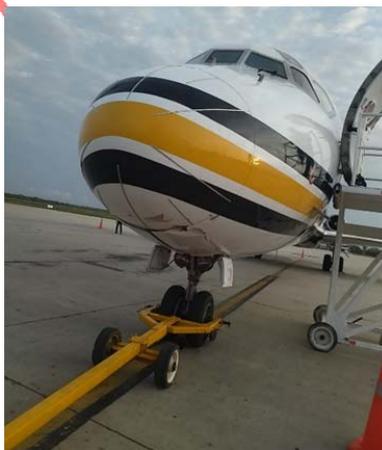
- Se encontraron múltiples daños en la STA 37 (parte inferior del maparo delantero)

Fotografía 3. Daños en la aeronave

- La OMAC-N 441 efectuó inspección por corrientes inducidas, encontrándose rajaduras en varios elementos que conforman la sección inferior delantera del mamparo en la STA 37. El área con daños contempla, aproximadamente, 24" longitudinales de la circunferencia.

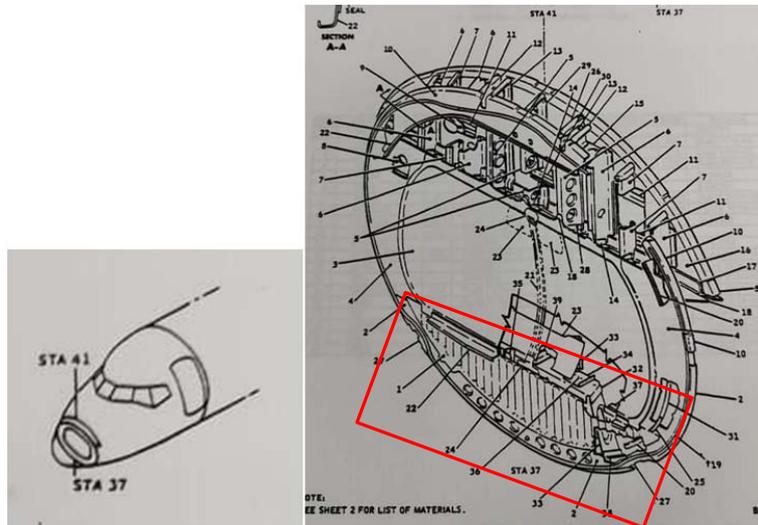
Ilustración 1. STA 37

- Deformación en el *ITEM 1: Web*
- Deformación y múltiples rajaduras parciales en el *ITEM 2: Former*
- Cizalladura total del elemento por impacto en el *ITEM 27: Splice*

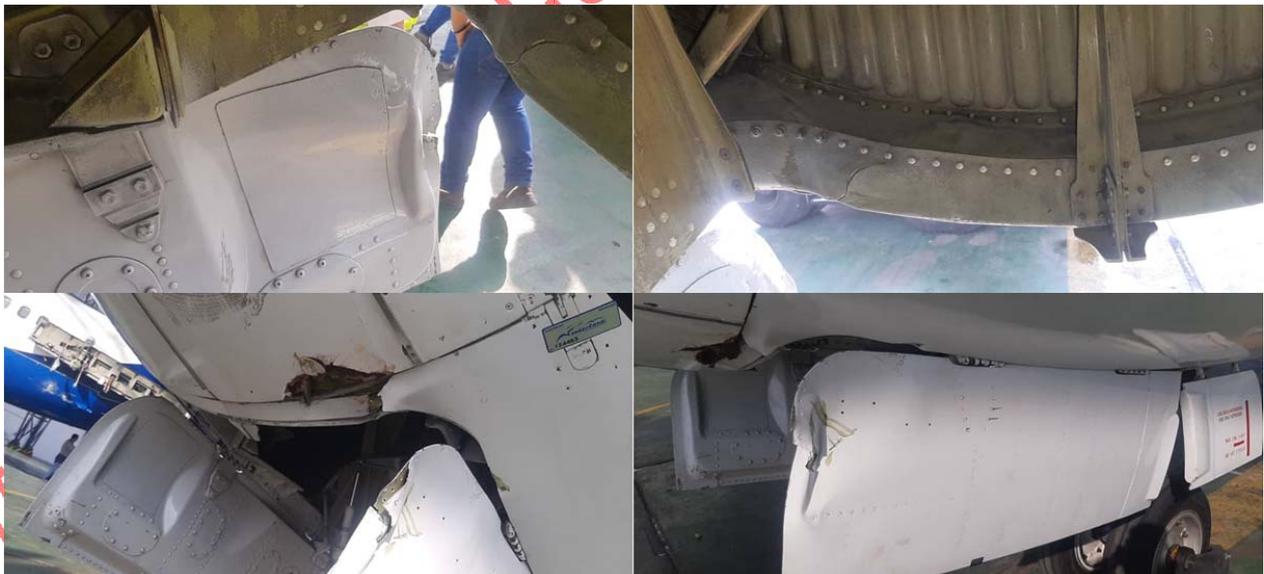
Fotografía 4. Daños en las compuertas del tren de la aeronave

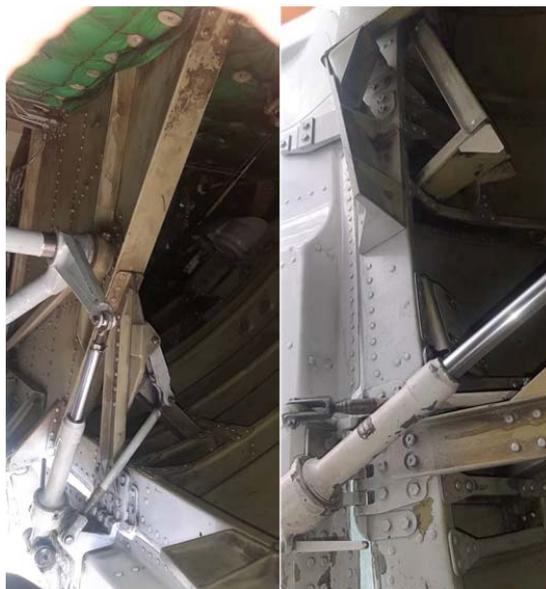
Fotografía 5. Daños en la aeronave

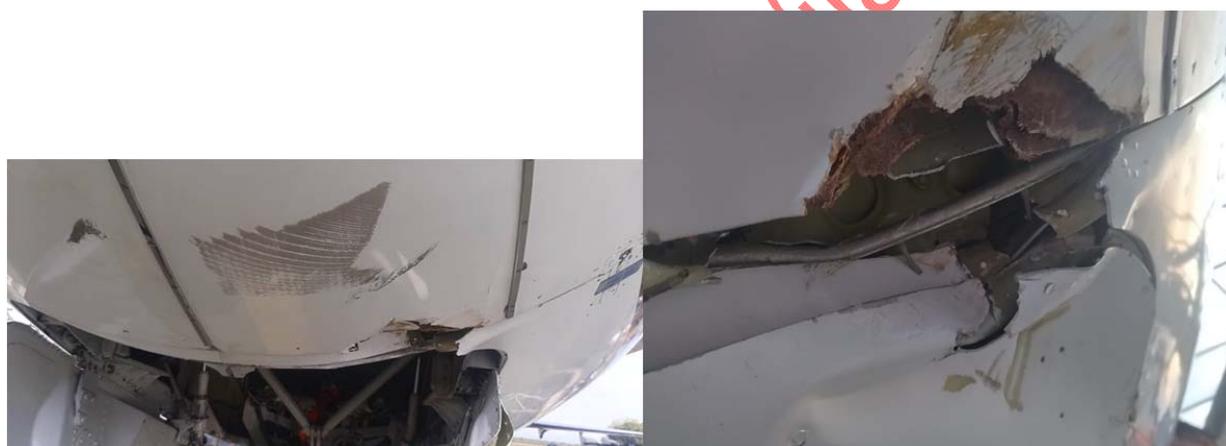
Fotografía 6. Daños por la colisión con el paymover
