EXPEDIENTE 027/2023

INFORME PRELIMINAR

INCIDENTE
SCF-NP

MODELO: Jetstream 3100

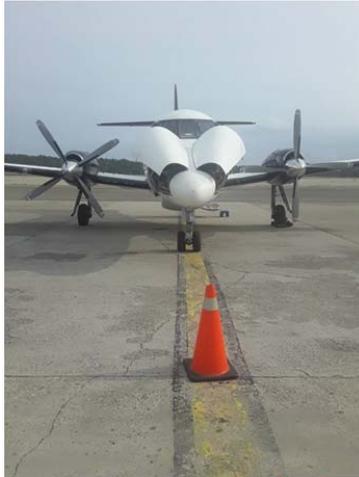
Fotografía 1. Aeronave luego del aterrizaje en SVMI

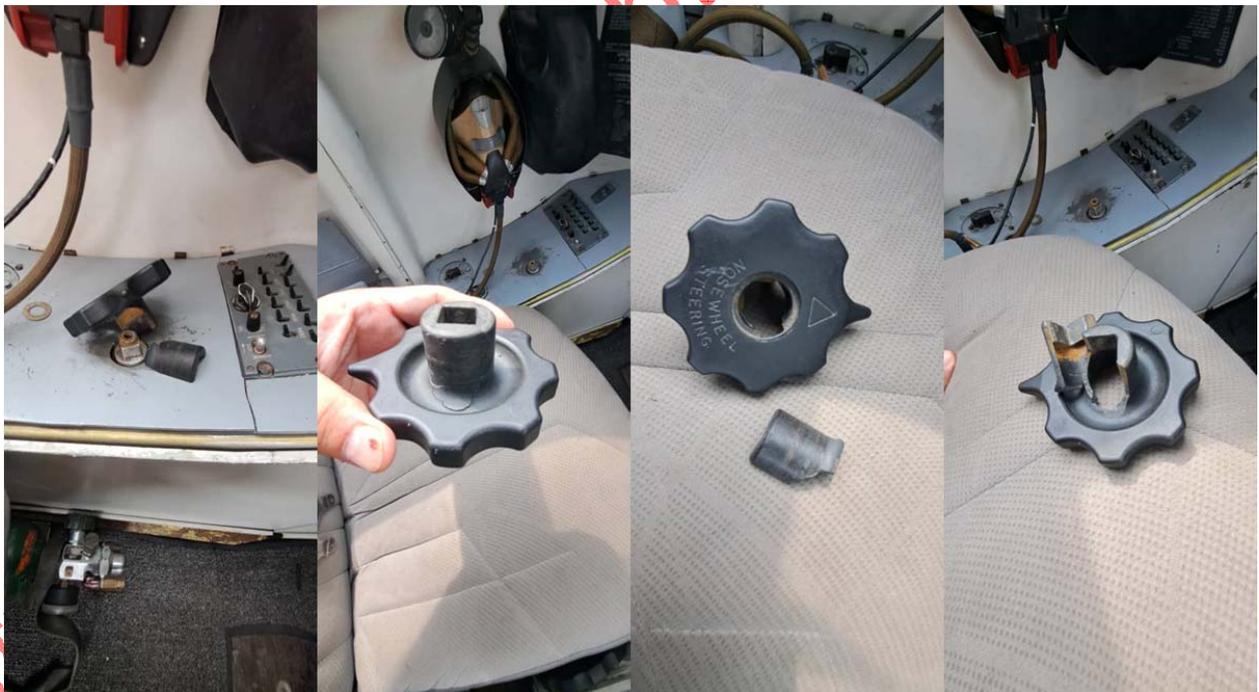
Fotografía 2. Condición del volante del Steering

- El personal de mantenimiento de Blue Star realizó el reemplazo del volante del Steering según manual 32-50-05.
