INFORME PRELIMINAR

**INCIDENTE
SCF-NP**

MATRÍCULA: YV621T

MODELO: 737-4H6

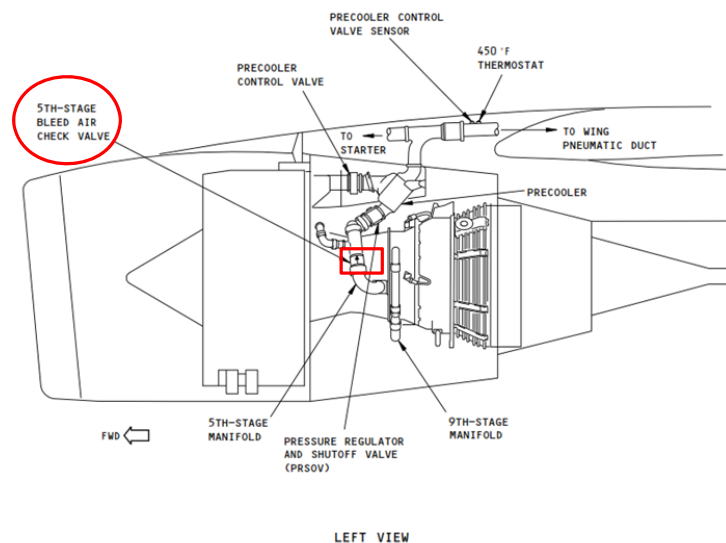
Ilustración 1. Diagrama de comprobación de fuga del Bleed Air System

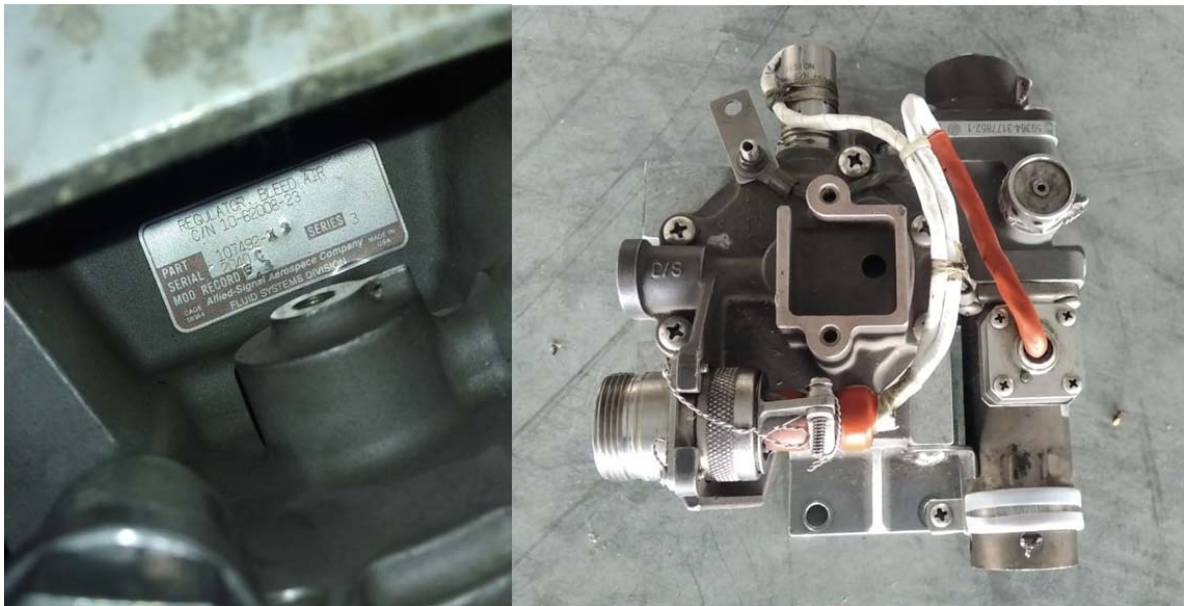
Fotografía 1. BAR #1 (Regulator Bleed Air izquierdo)

- Se efectuó troubleshooting de acuerdo al AMM 36-11-05 pag 140-142, Block 5- 46-.
 - Se realizó remoción e instalación de la "BAR" # 1 de acuerdo al AMM 36-11-16 pag. 401-407, se efectuó operacional test de acuerdo al AMM 36-11-16 pag. 501-509, operando satisfactoriamente.

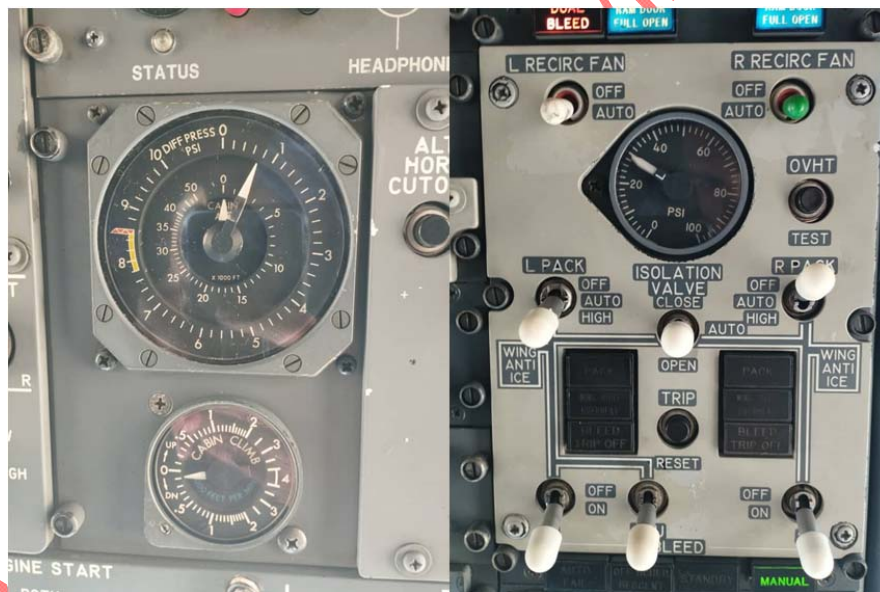
Fotografía 2. Indicadores de Cabina
