EXPEDIENTE: 041/2023

# INFORME PRELIMINAR

## INCIDENTE GRAVE RE

**MATRÍCULA:** YV1838

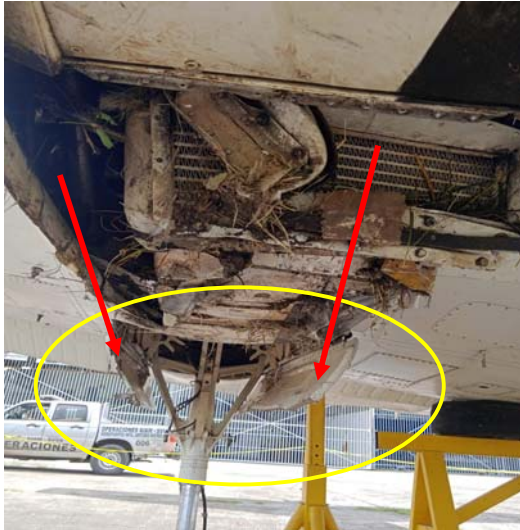
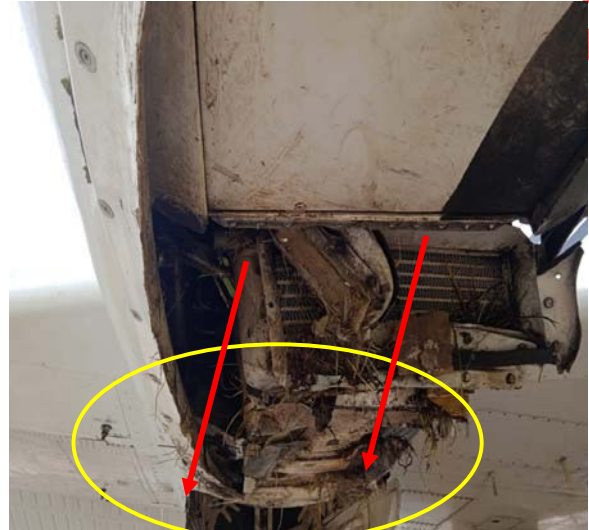
- Puertas de acceso del Compartimientos de tren principal derecho/izquierdo con presencia de abolladuras y fatiga del material

**Figura 3.** Puertas de acceso del Compartimientos de tren principal derecho/izquierdo del YV1838 con presencia de abolladuras y fatiga del material.

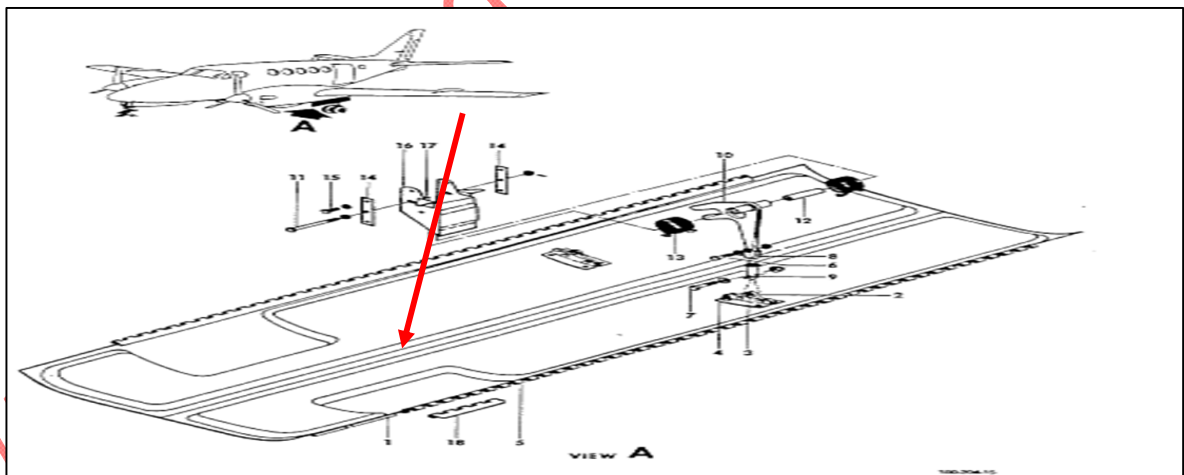
**Figura 4.** Compuertas Del Tren Principal LH/RH

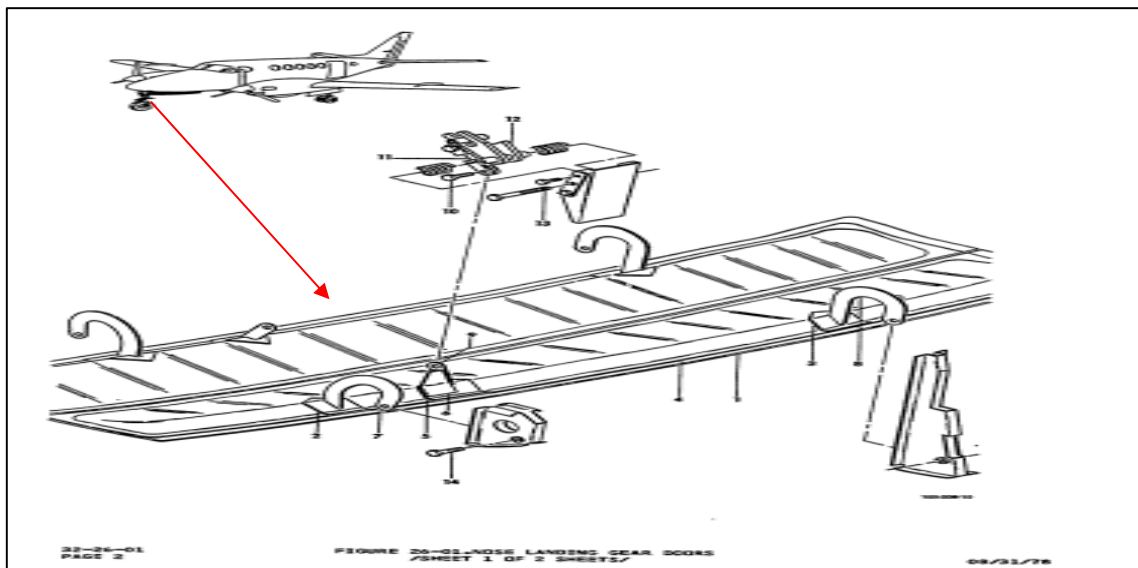
- Puertas de acceso del Compartimiento del tren de nariz con presencia de abolladuras y fatiga del material

**Figura 5. Compuertas Tren De Nariz**  
**Fuente:** Investigador Encargado. **Año:** 2023

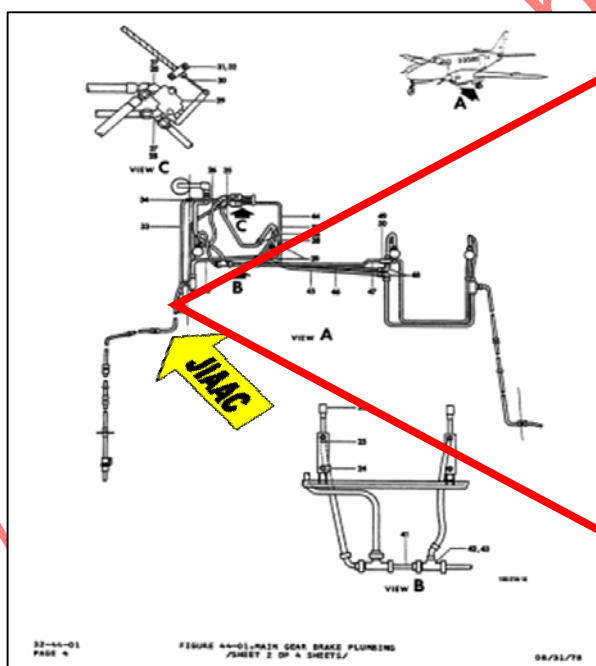
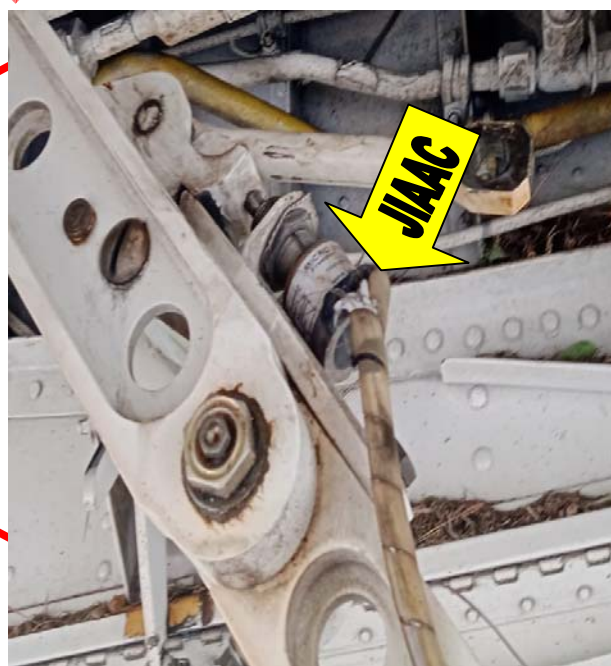
- Desprendimiento de Línea hidráulica en tren principal derecho

**Figura 6 Líneas Hidráulicas De Tren Principal RH**  
**Fuente:** Investigador Encargado **Año:** 2023

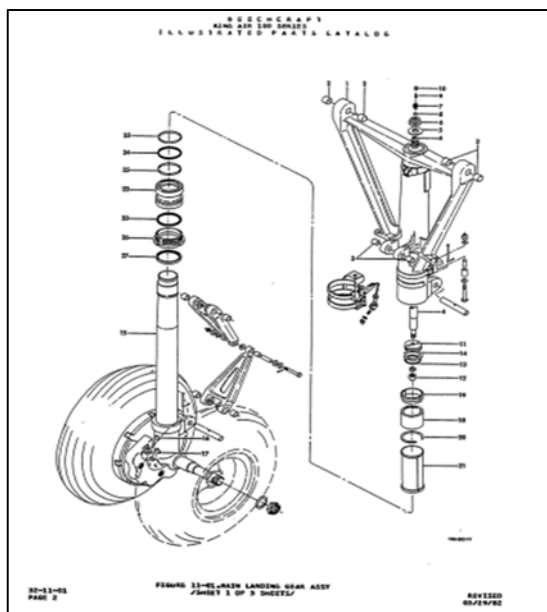
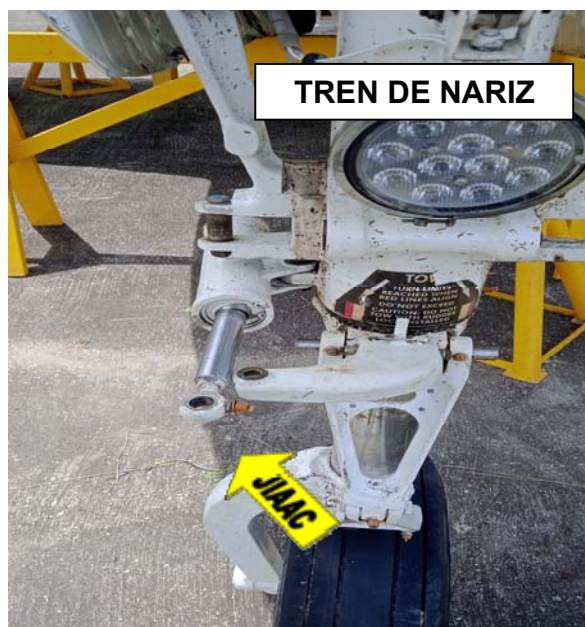
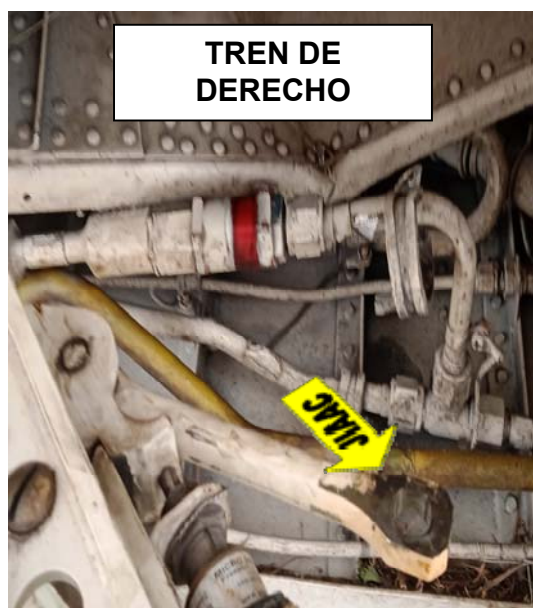
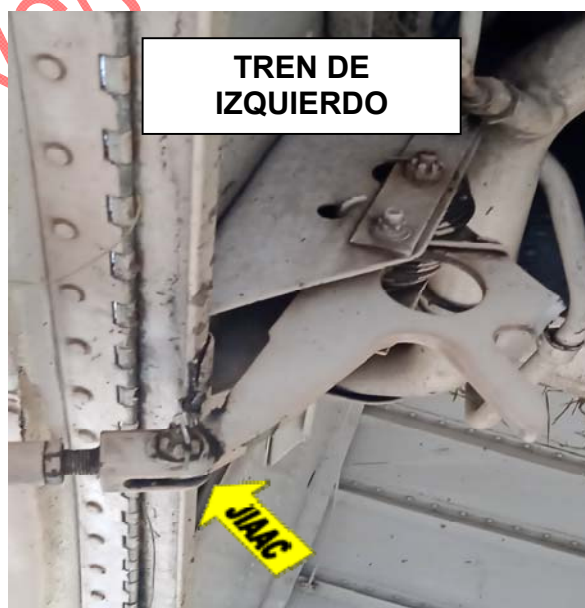
- Tren principal y de nariz.

**Figura 7.** Tren Principal LH/RH.  
**Fuente:** Investigador Encargado. Año: 2023

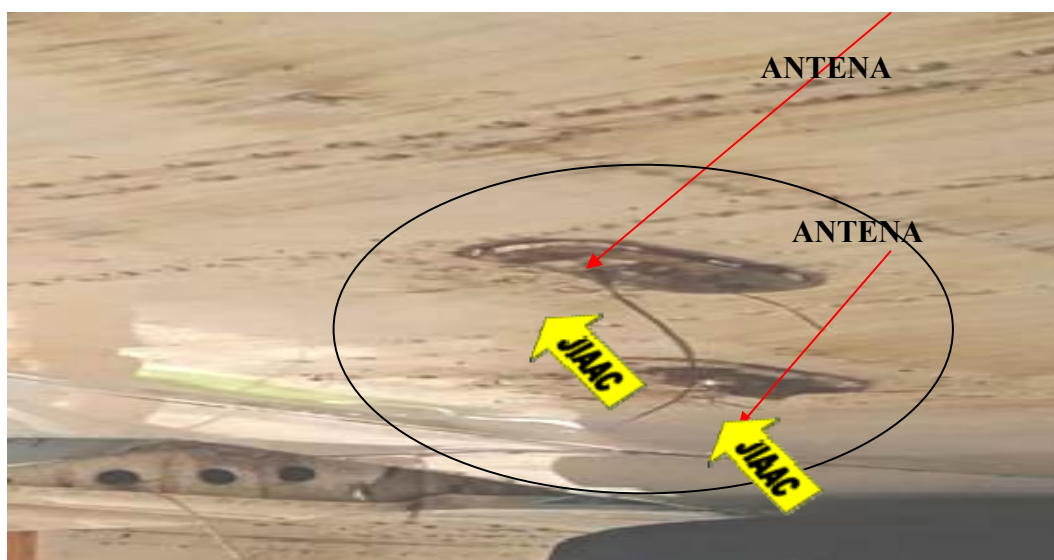
- Perdida de antenas en la parte inferior del fuselaje

**Figura 8.** Perdida de antenas en la parte inferior del fuselaje  
**Fuente:** Investigador Encargado. **Año:** 2023

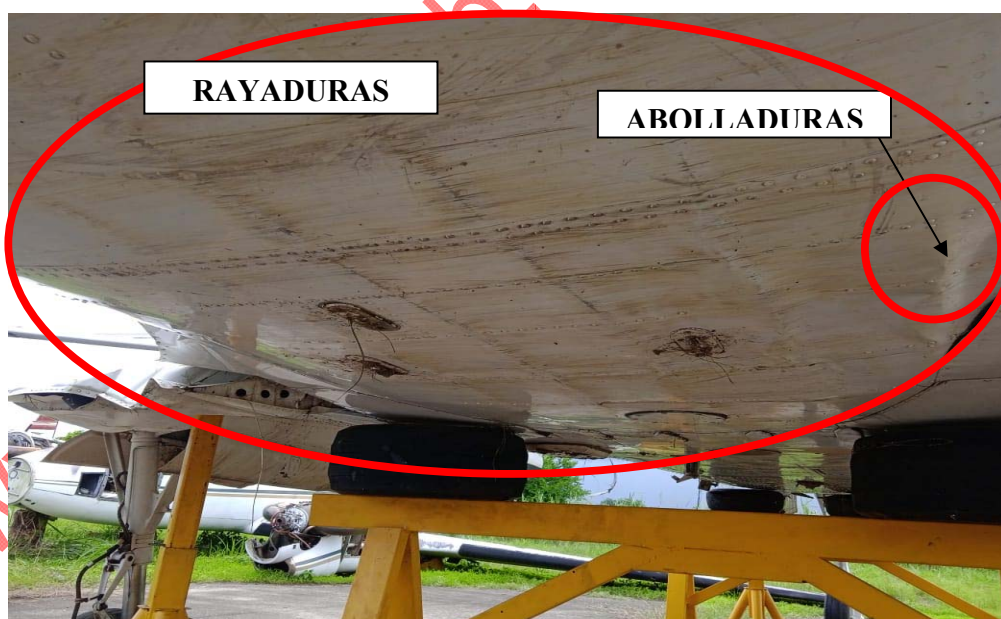
**Figura 9.** Presencia de ralladuras en la parte inferior del fuselaje  
**Fuente:** Investigador Encargado. **Año:** 2023

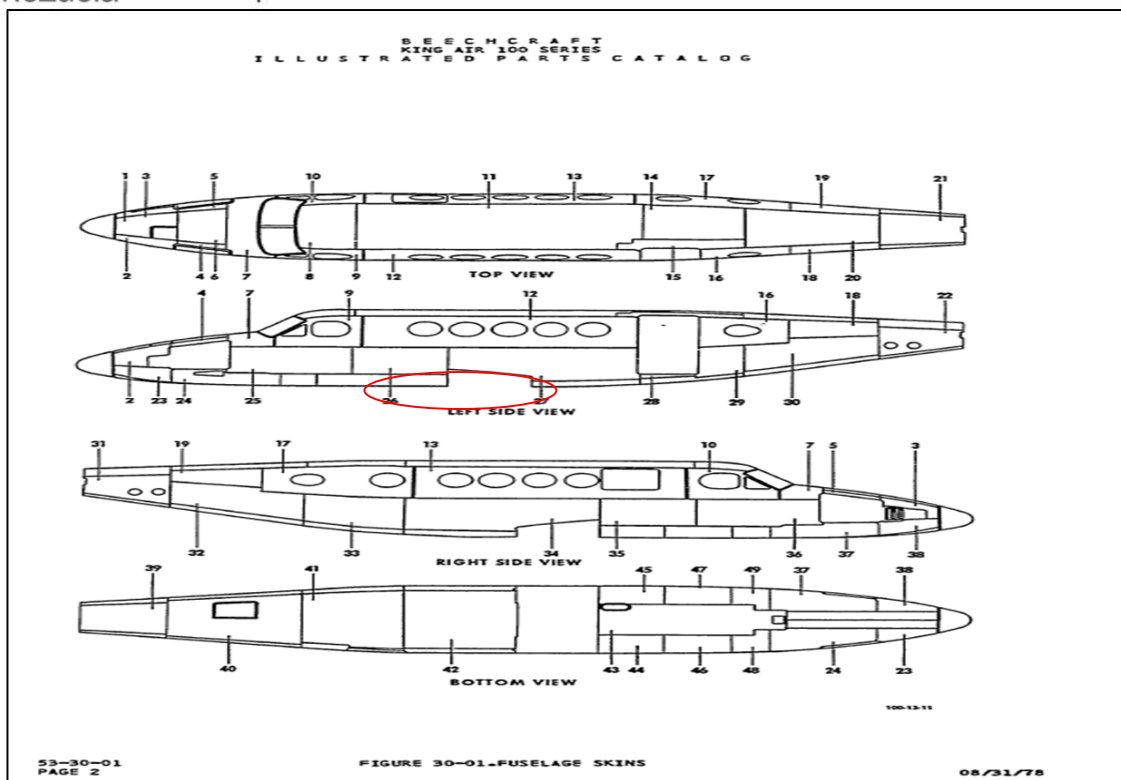
**ITEM 26 y 27. FUSELAJE**

- Presencia de ralladuras y abolladuras en la parte inferior del fuselaje

**Figura 10.** Presencia de ralladuras y abolladuras en la parte inferior del fuselaje.

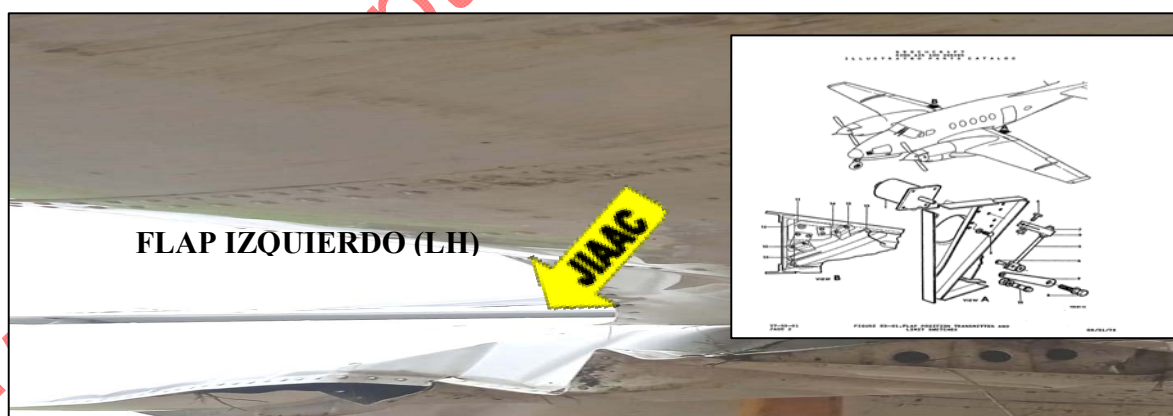
- Presencia de abolladura en el Flap izquierdo (hacia el fuselaje)

**Figura 11.** Presencia de abolladura en el Flap izquierdo

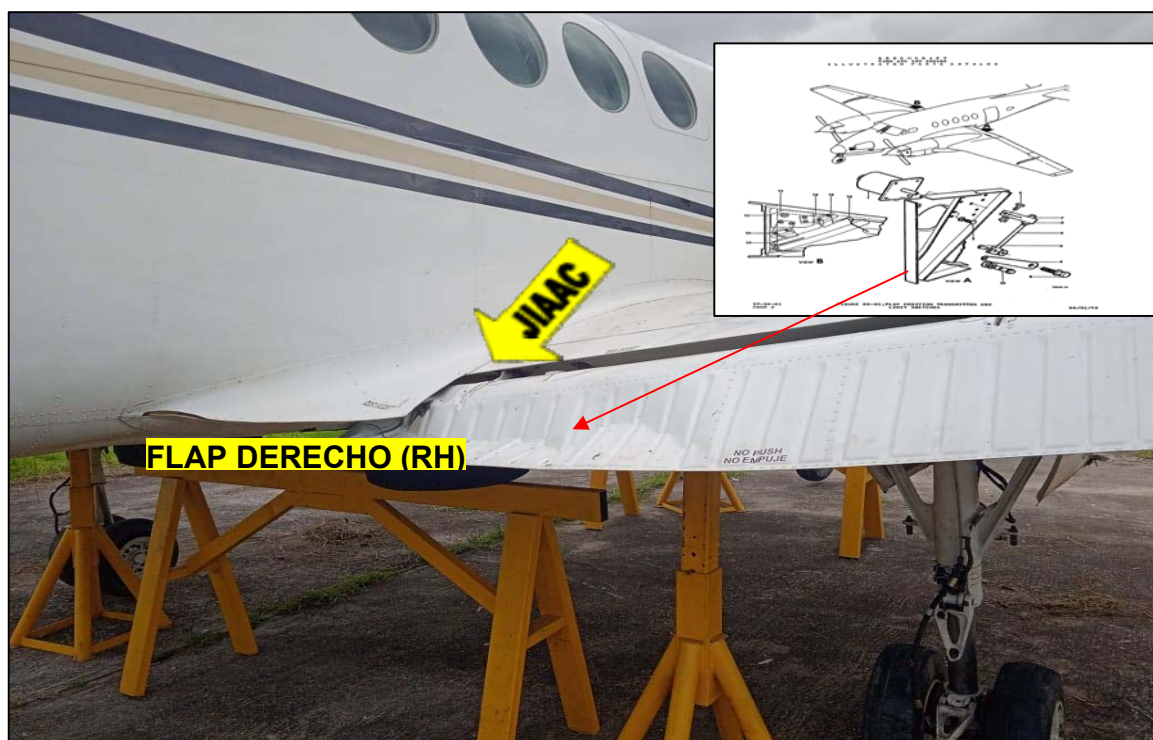
- Presencia de abolladura en Flap derecho (hacia el fuselaje)

**Figura 12.** Presencia de abolladura en Flap Derecho RH

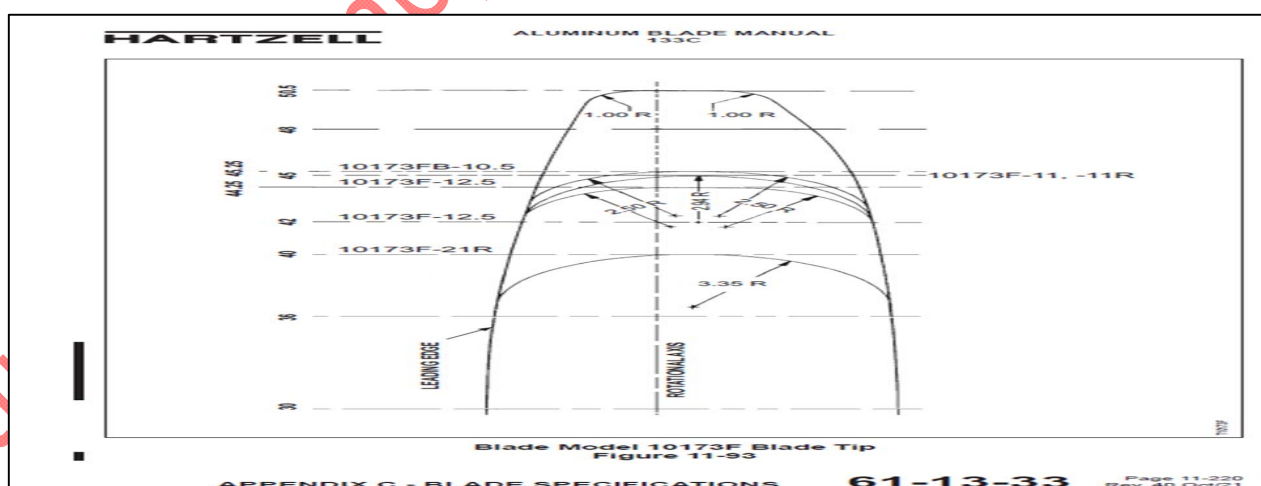
- Presencia de Fatiga y flexión de Material de las Hélices Derecha/Izquierda (Palas Dobladas) generadas por las fuerzas actuantes (fuerza de torsión centrífuga, fuerza de torsión aerodinámica, fuerza de flexión por la tracción y la fuerza centrífuga) al momento de impactar las palas con las pista.

**Figura 13.** Diagrama de las Palas de las hélices derecha/izquierda

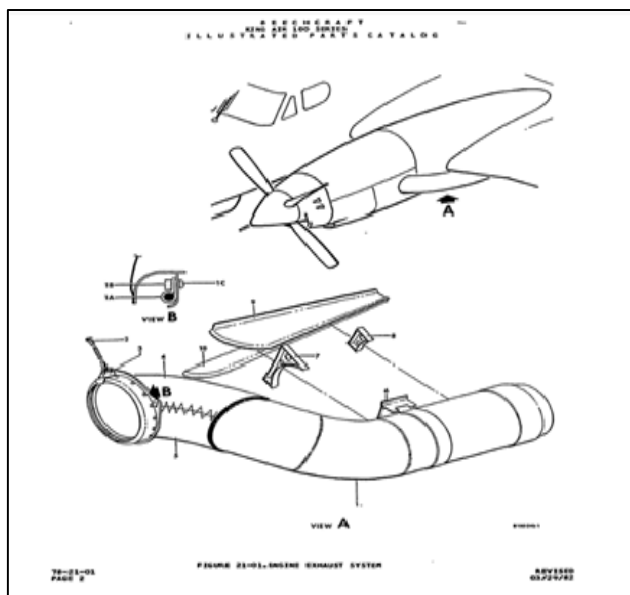
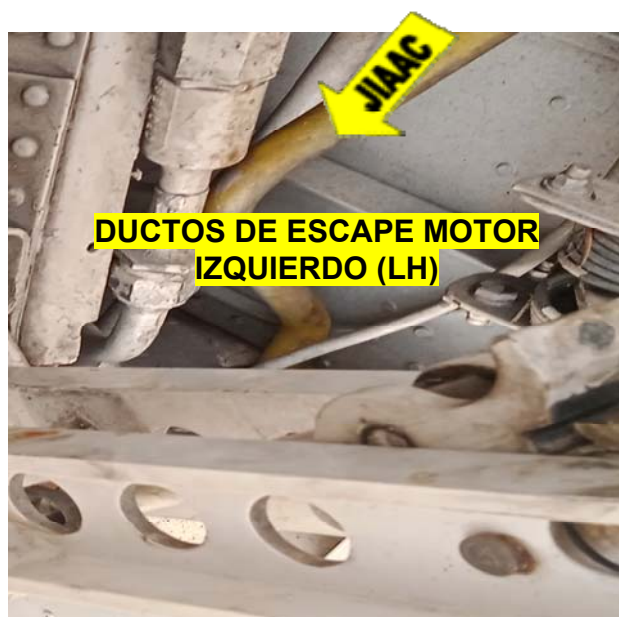
- Presencia de abolladuras en Ductos de escape motor izquierdo

**Figura 16.** Ductos De Escape Motor Izquierdo  
**Fuente:** Investigador Encargado. **Año:** 2023

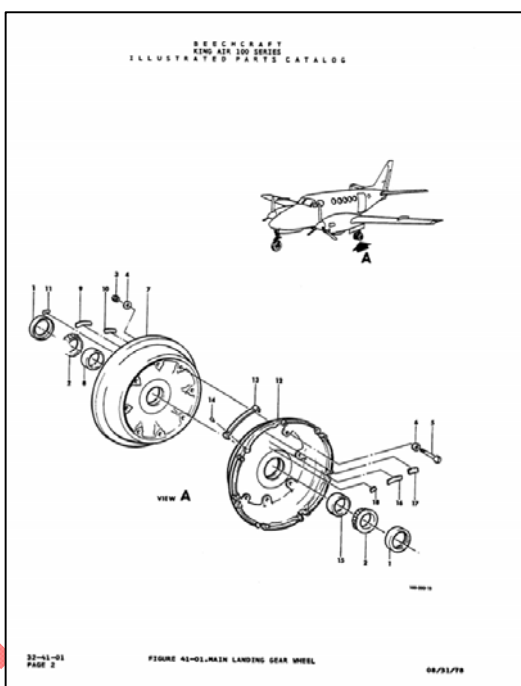
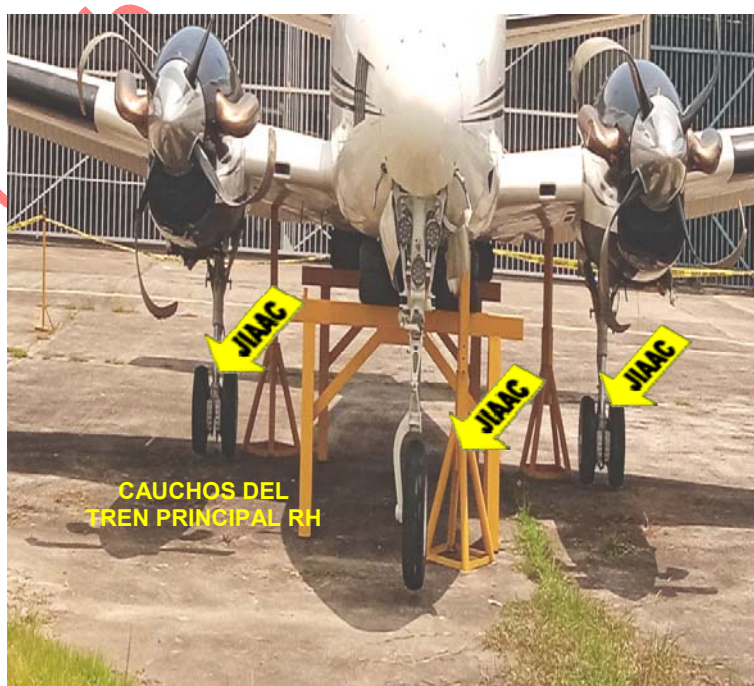
- Cauchos de tren principal derecho con desgaste.

**Figura 17.** Cauchos Del Tren Principal RH  
**Fuente:** Investigador Encargado. **Año:** 2023

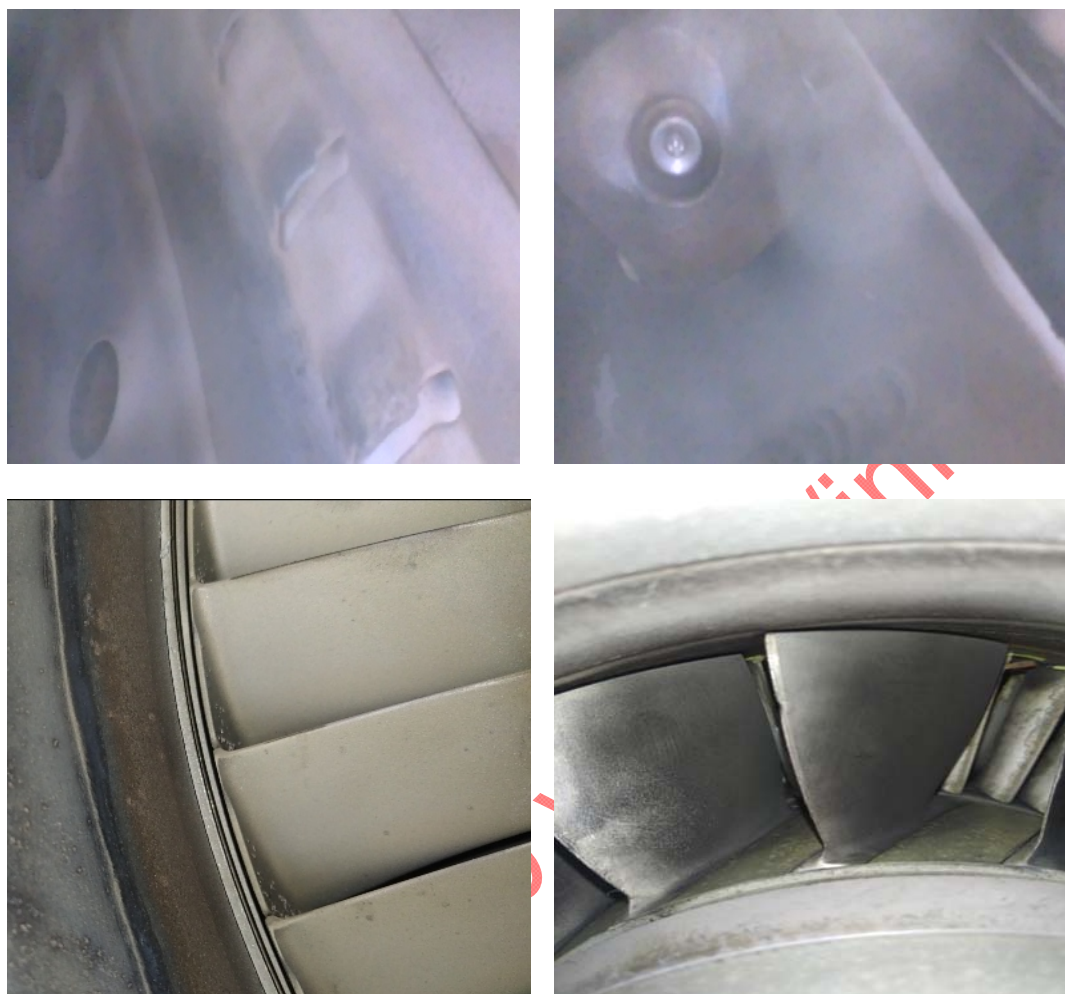
Una vez iniciada la inspección de Boroscopio se desmontaron los Igniter (Bujías), allí se pudo constatar que el motor NO presenta daños en la Cámara de Combustión, seguidamente se desmonto la maya protectora de la entrada de aire del motor y se inspecciono la 1<sup>ra</sup> etapa del compresor encontrándose en buenas condiciones y por último se observó la Rueda de Turbina de Potencia (Power Turbine) la cual está en excelentes condiciones, según lo establece el Manual de Mantenimiento N° 3013242 del Motor PT6A-28.

**Figura 19.** Análisis Boroscopia: Motor PT6A-28 SERIAL N° P50818 (Izquierdo).

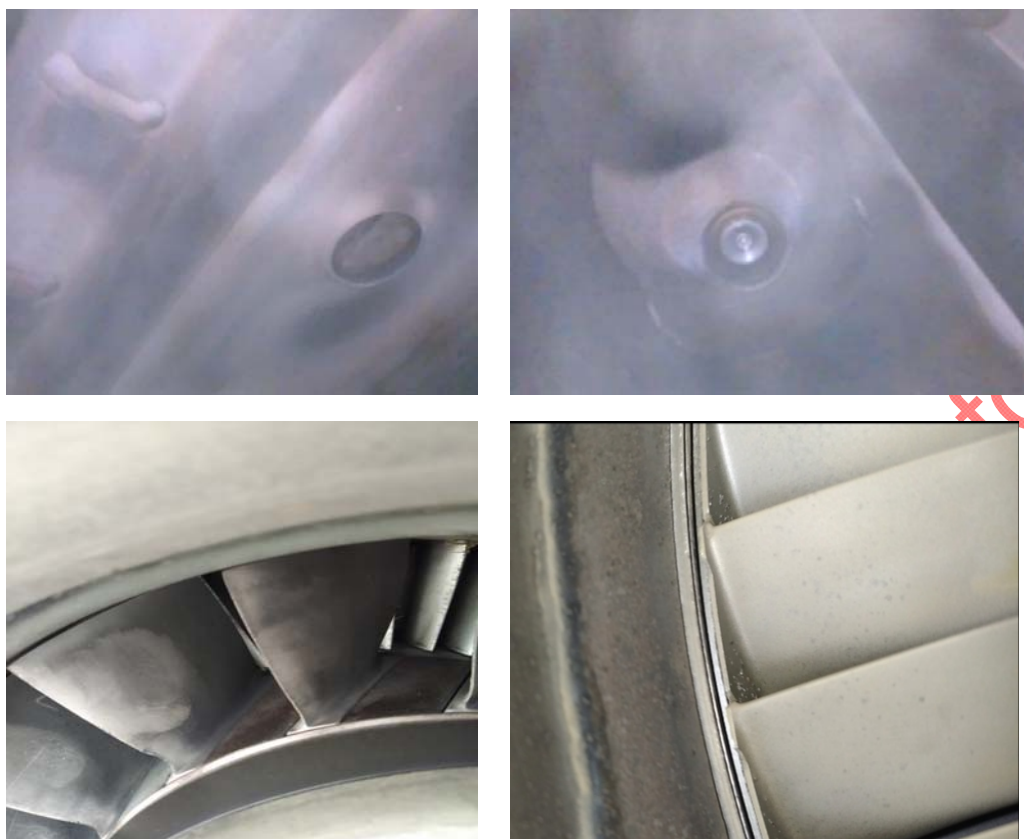
Una vez iniciada la inspección de Boroscopia se desmontaron los Igniter (Bujías), allí se pudo constatar que el motor derecho al igual que el izquierdo, NO presenta daños en la Cámara de Combustión, seguidamente se desmonto la maya protectora de la entrada de aire del motor y se inspecciono la 1ra etapa del compresor encontrándose en buenas condiciones y por último se observó la Rueda de Turbina de Potencia (Power Turbine) la cual está en excelentes condiciones, según lo establece el Manual de Mantenimiento N° 3013242 del Motor PT6A-28.

**Figura 20.** Análisis: Motor PT6A-28 SERIAL N° P50819 (Derecho).
