# INFORME PRELIMINAR

## ACCIDENTE SCF-PP

**MATRÍCULA:** YV1824

## **INFORME PRELIMINAR DE ACCIDENTE DE AVIACIÓN** **JIAAC EXPEDIENTE N°042/2023**

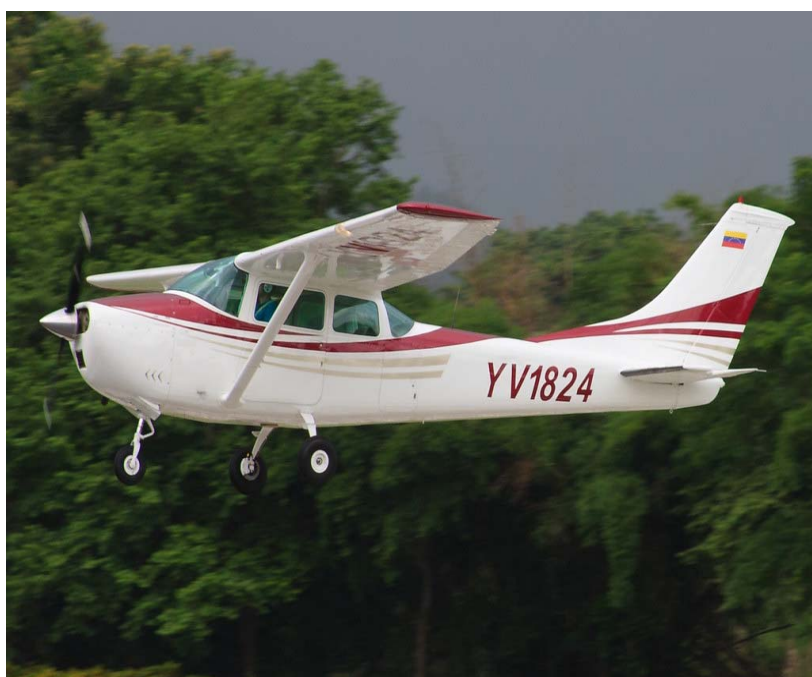
**Figura 1. Aeronave YV1838**  
**Fuente:** Investigador Encargado.  
**Año:** 2023

La aeronave es un monomotor terrestre propulsado por un motor recíproco, fabricado por **CESSNA AIRCRAFT COMPANY** modelo: 182M, serial: 18259938, categoría: Aviación General-Uso Corporativo y de clasificación: Estándar, emitido por acuerdo a lo especificado a la Regulación Aeronáutica Venezolana RAV 91. Certificado Tipo: 3A13 emitido por Administración Federal Aviation (FAA). Su motor ubicado en la nariz del avión, fabricante Continental, modelo O-470-R serial 84125-2-R. Peso Máximo de Desapegue de la aeronave 2.800 Lbs.

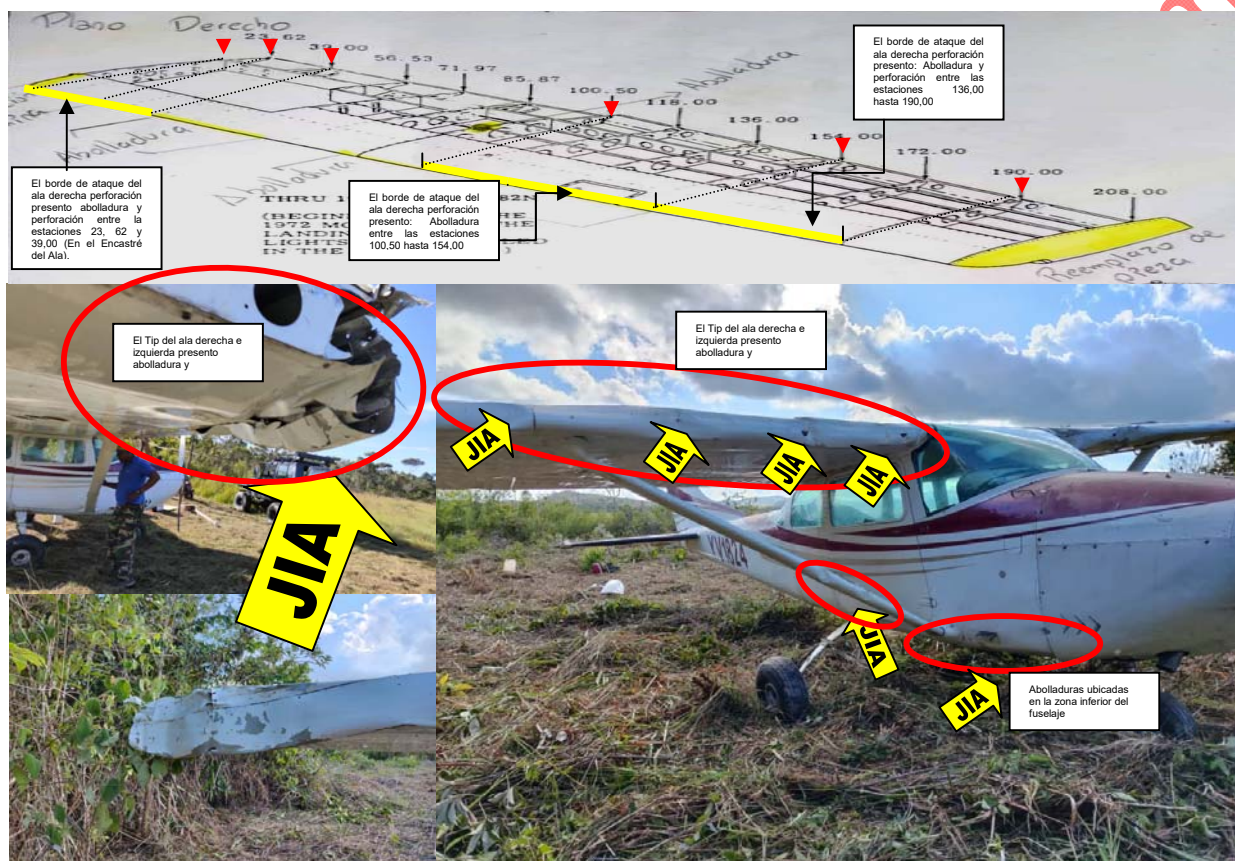
- a) Abolladuras ubicadas en la zona inferior del fuselaje del lado derecho, entre las estaciones 56,70 y 79,00 y la segunda abolladura entre las estaciones 79,00 y 110,00.
- b) El borde de ataque del ala derecha presento lo siguiente:
  - i. abolladura y perforación entre la estaciones 23, 62 y 39,00 (En el Encastré del Ala).
  - ii. Abolladura entre las estaciones 100,50 hasta 154,00.
  - iii. Abolladura y perforación entre la estación 190,00 hasta 208,00.
- c) El ala derecha en el intradós presento abolladuras entre la estación 85,87 y la estación 100,50

- d) El Tip del ala derecha e izquierda presento abolladura y perforación.
- e) Abolladura en la puerta derecha entre las estaciones 45,00 y 56,70. (En medio de la puerta).
- f) El borde de ataque del ala izquierda presento lo siguiente:
  - i. Abolladura y perforación entre las estaciones 23,62 y 39,00 (en el encastre del ala)
  - ii. Abolladura y perforación entre las estaciones 39,00 y 85,87.
  - iii. Abolladura y perforación entre las estaciones 136,00 hasta 190,00
- g) El estabilizador horizontal en ambos Tip presentaron abolladura y perforación.

**Figura 3.** Daños del plano derecho y fuselaje del YV1824.

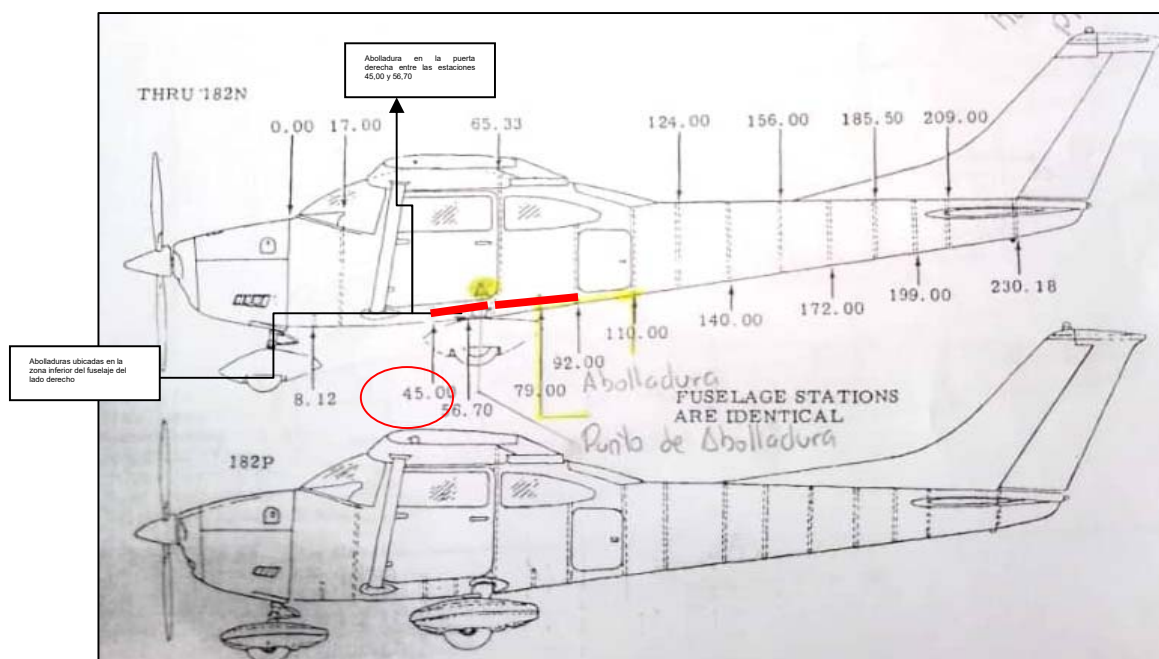
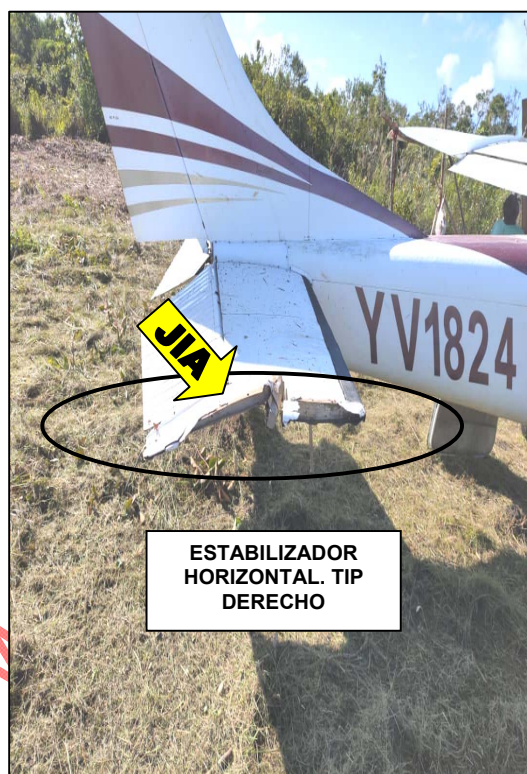
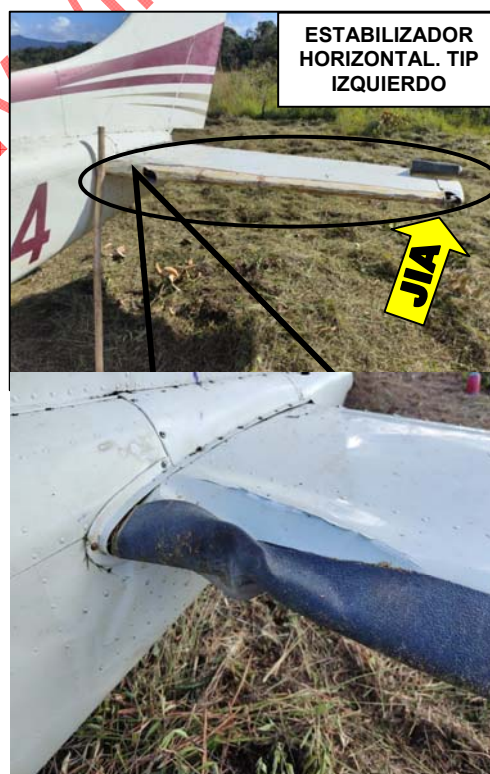
**Figura 4. El Estabilizador Horizontal en ambos Tip presentaron Abolladuras y perforación.**

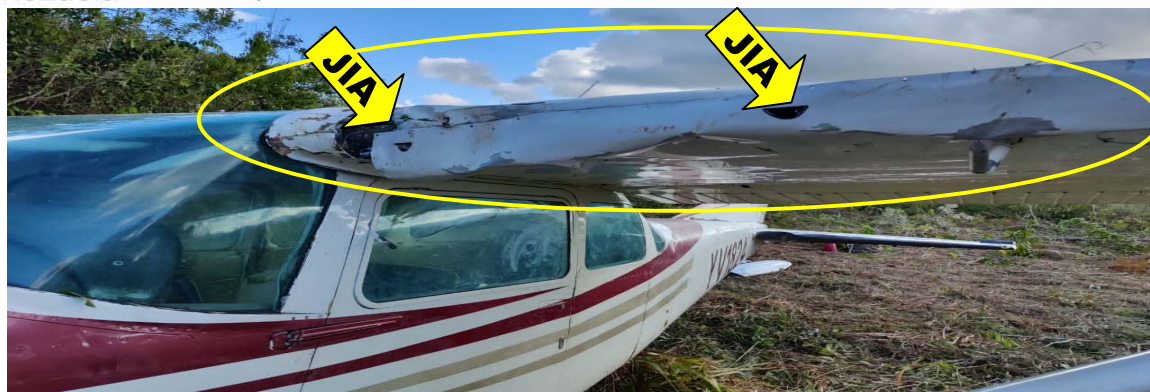
**Figura 5.** Daños del plano Izquierdo.

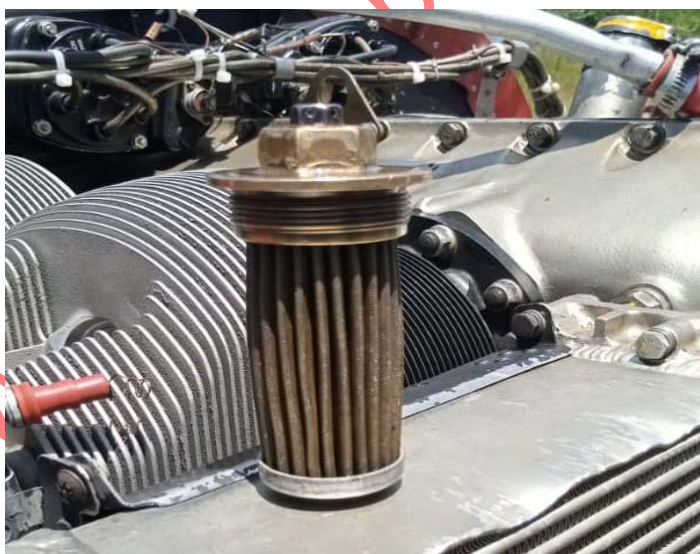
**Figura 6.** Chequeo De Filtro De Aceite.

2. Se realizó entrega de **CESIÓN DE TEMPORAL DE TRASLADO** bajo el N° 050/2023.
3. Se realizó Inspección del motor por parte de la JIAAC y los TMA de la Organización de Mantenimiento OMAC N°344 "Aeronáutica Barcelona, C.A".
  - **N° 1. Bujías:** Se chequearon bujías y calibraron.
  - **N° 2. Chequeo De Filtro De Aire:** se procedió a limpiar el filtro de aire para que no quedara ningún tipo de partículas. Quedando en condiciones operativas.

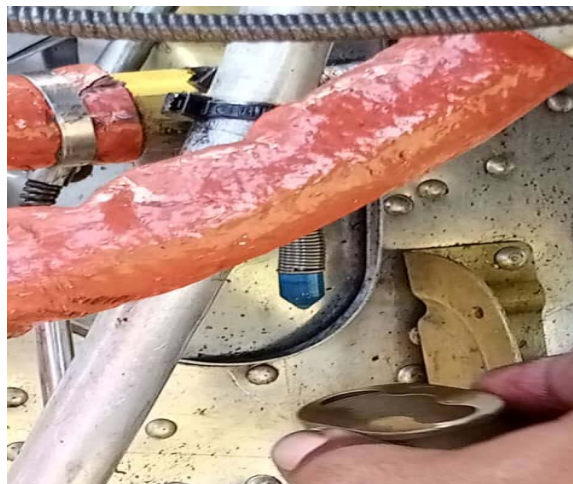
**Figura 8. Líneas De Combustible**

- **Nº3. Líneas De Combustible:** Se chequearon líneas de combustibles y se encuentran en buen estado.
