INFORME PRELIMINAR

INCIDENTE GRAVE SCF - PP

MATRÍCULA: YV648T

MODELO: DC-9-88 (MD-88)

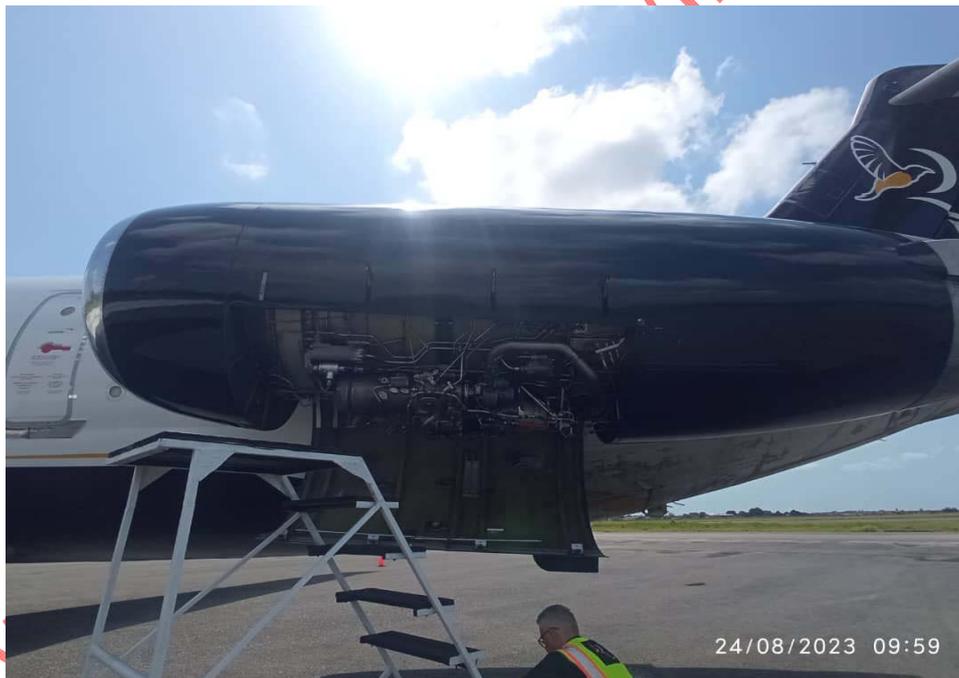
Imagen 1: Chequeo visual del motor izquierdo, el cual presentó la falla
Fuente: Investigador Encargado **Año:** 2023

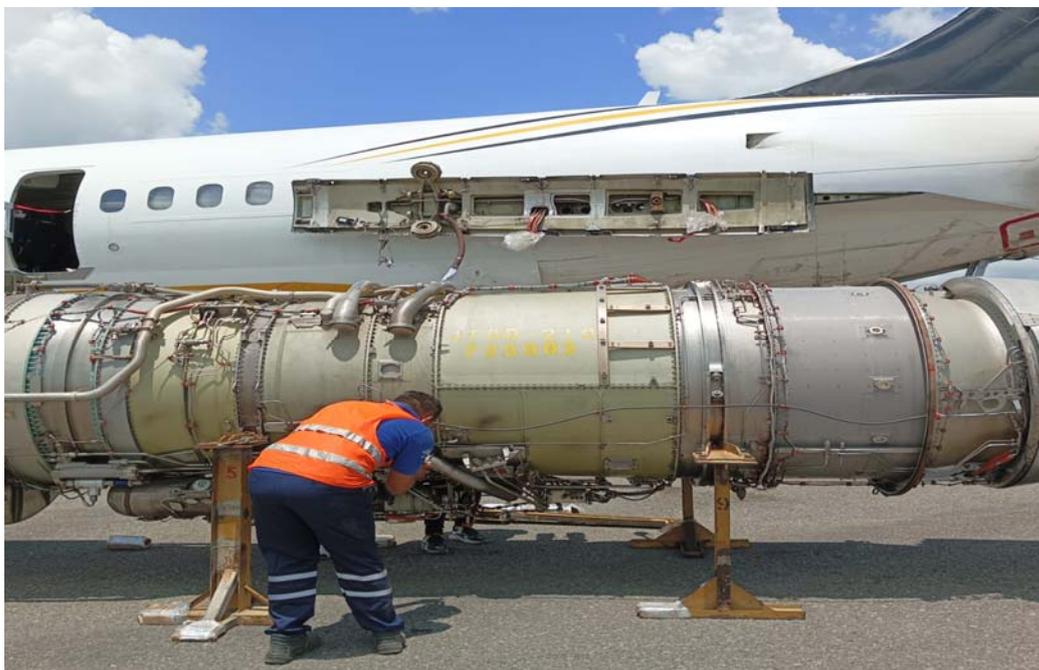
Imagen 2: Motor Izquierdo removido de la aeronave
Fuente: Investigador Encargado **Año:** 2023

- Enviar el motor a una casa reparadora certificada por el fabricante Pratt & Whitney para realizar una inspección más profunda del mismo, este taller certificado y el fabricante pueden determinar el motivo por el cual el alabe de la sección T1 haya presentado un desprendimiento de tal magnitud, encontrándose el aun su vida útil, el motor no tiene rotación debido a la cantidad de incrustaciones daños internos, esto hizo que el boroscopio realizado fuera limitado.

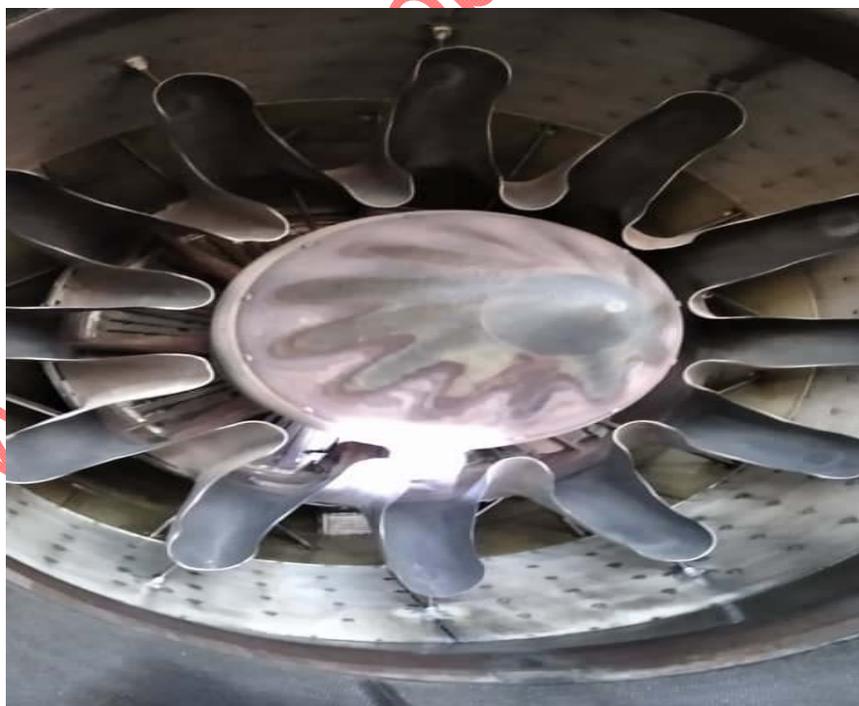
Imagen 3: Fijación visual del estado del motor cerca de los alabes y cámara de combustión
Fuente: Investigador Encargado **Año:** 2023

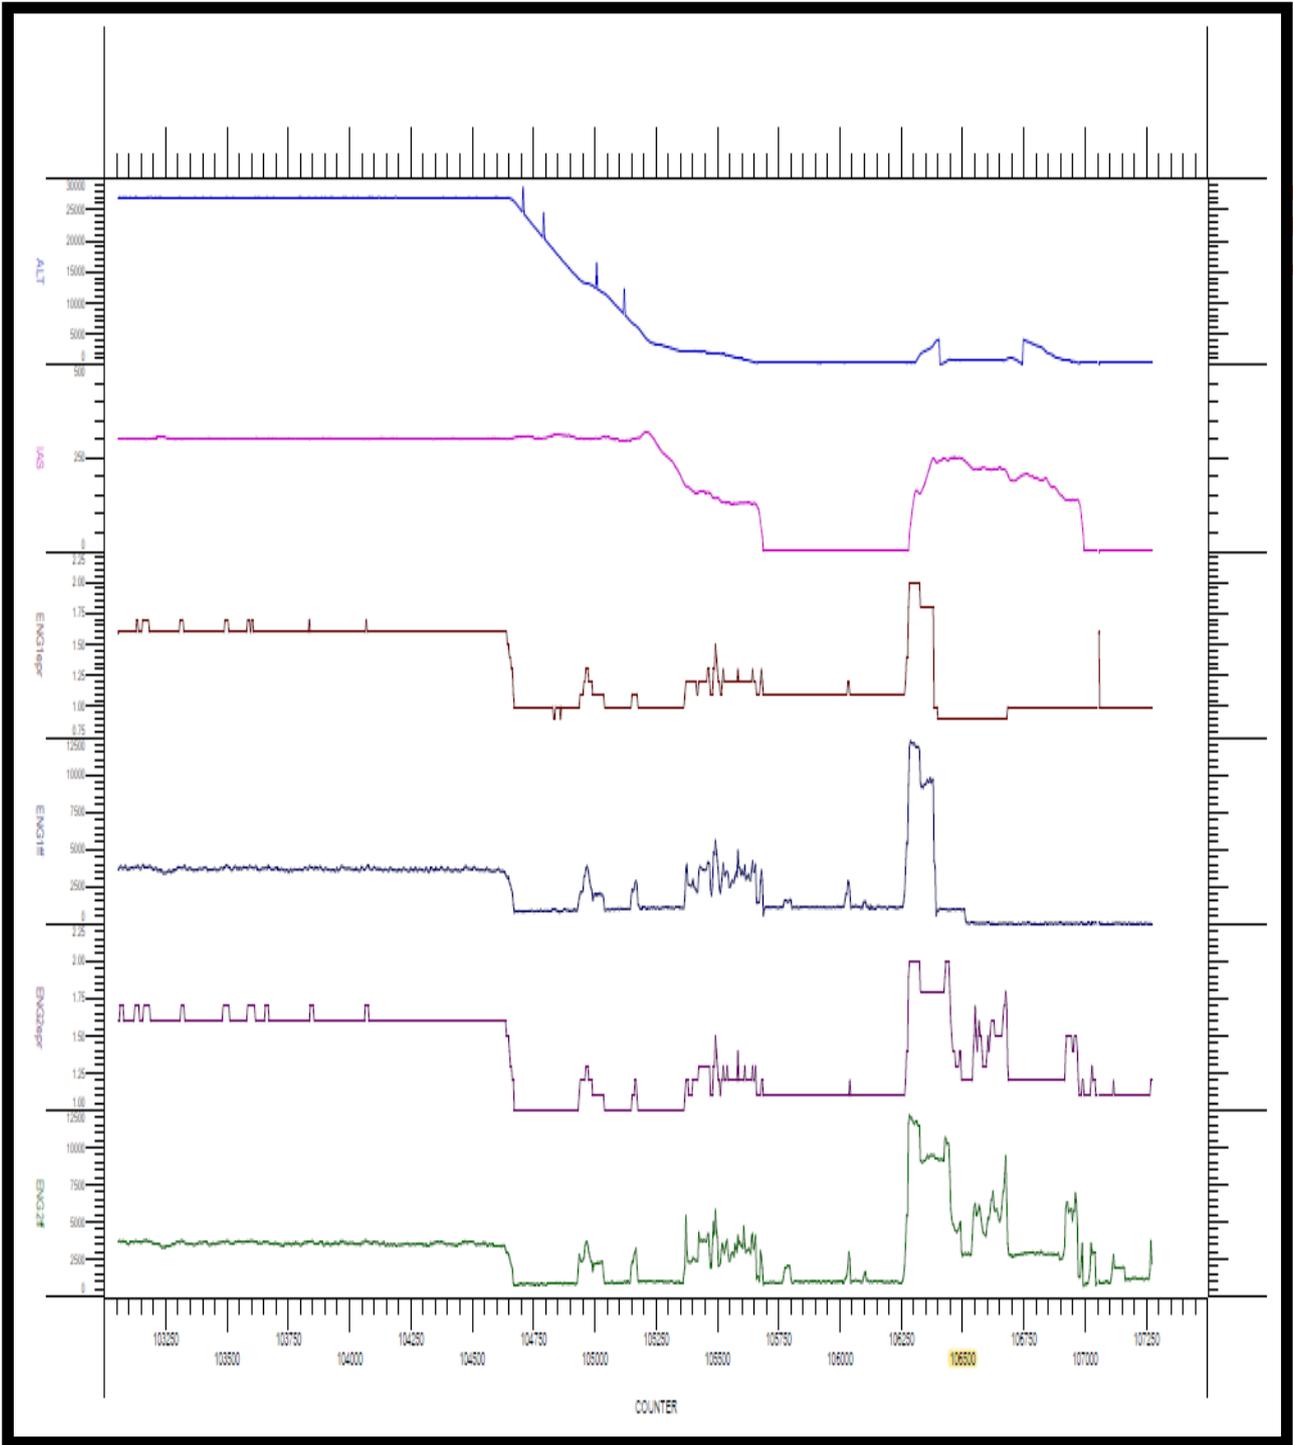
Imagen 3: Datos extraídos del comportamiento del Motor Izquierdo, registrado en FDR
Fuente: Investigador Encargado **Año:** 2023

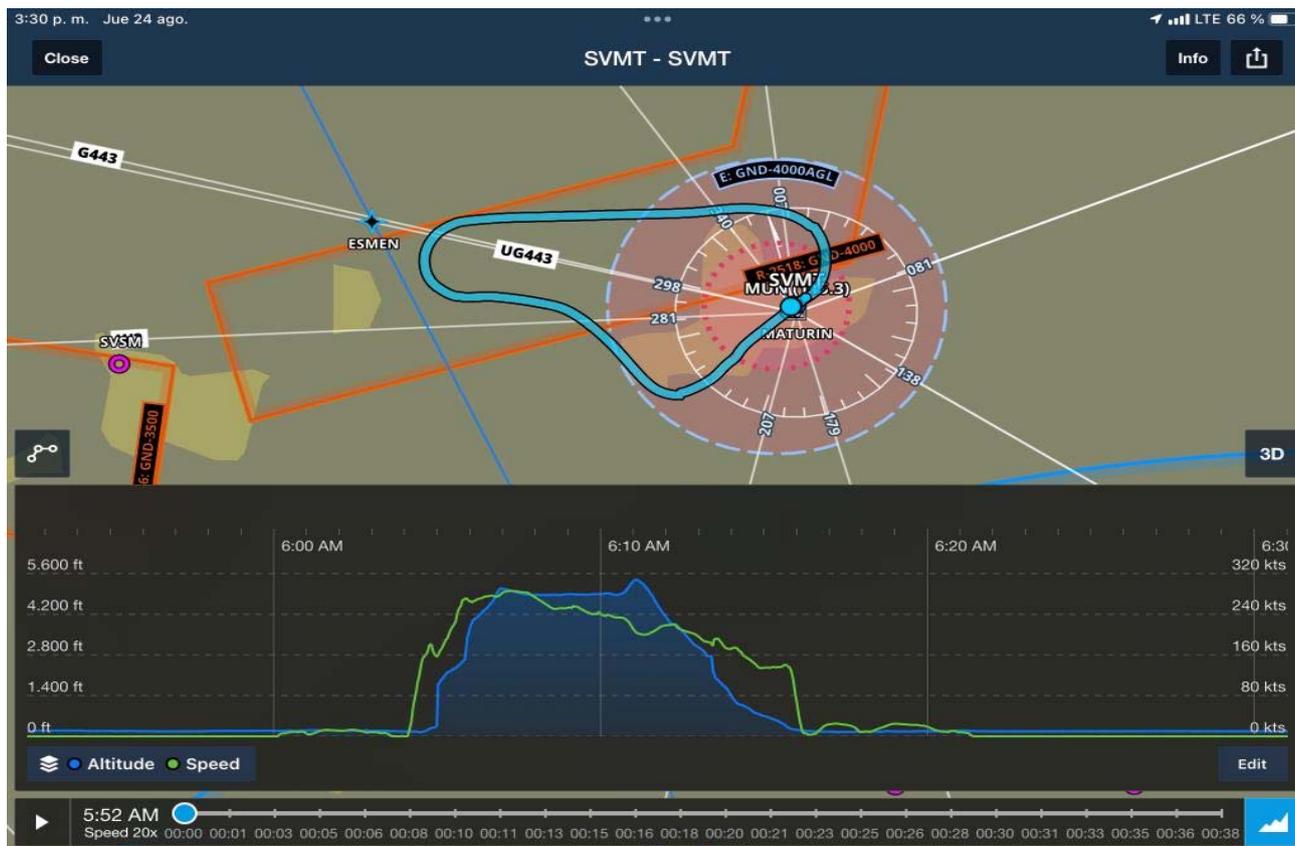
Imagen 4: Ruta realizada por el YV648T donde se demuestra las variaciones de velocidad y altitud en concordancia con el registro del FDR (**Imagen 3**)
Fuente: Investigador Encargado **Año:** 2023

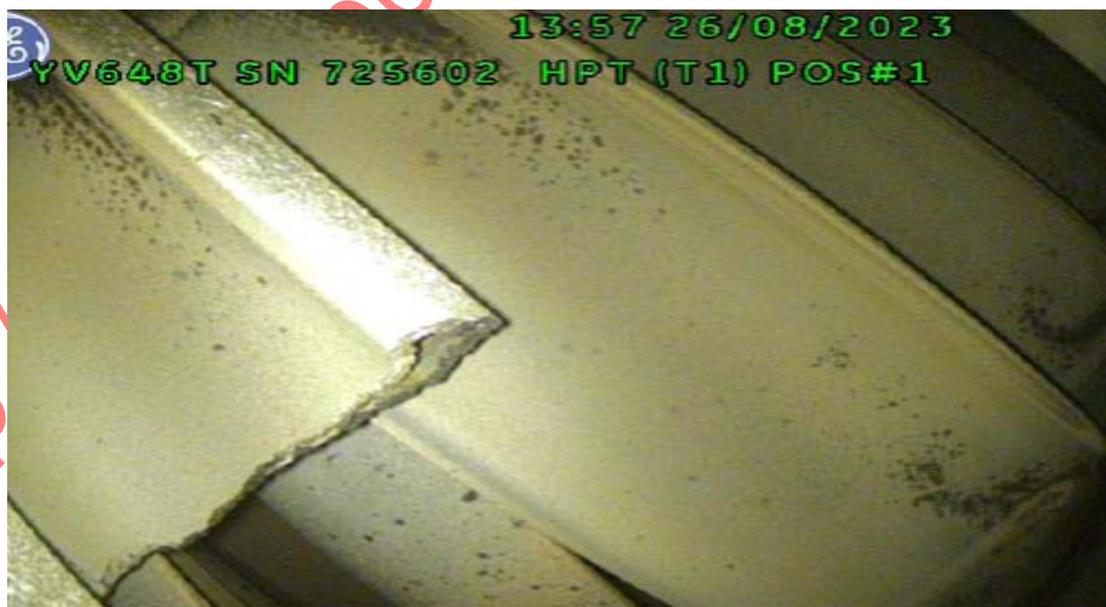
Imagen 5: Sección HPT (T1) observándose alabe con más del 60% perdido
Fuente: Investigador Encargado **Año:** 2023

- El alabe ubicado en la sección T1 tuvo un desprendimiento poco más de la mitad del mismo, debido a la violencia del desprendimiento y tamaño del mismo se impactó con el disco T2, T3 y T4, a su vez, esos alabes se terminaron de desprender por el impacto, causando así incrustaciones en las paredes adyacentes del motor y en demás alabes de la turbina, estos terminaron de atascarse deteniendo completamente la rotación de la turbina.

- Gracias a la inspección boroscópica y En base al control de vida límite de los componentes del motor izquierdo, las partes: C6, T1, HPT SHAFT, T3 y T4 poseen una vida límite de 20.000 ciclos, sin embargo, hasta el momento del Incidente las partes cuentan con un uso de 16.167 ciclos, quedando faltantes para el límite de replazo 3.833 ciclos.

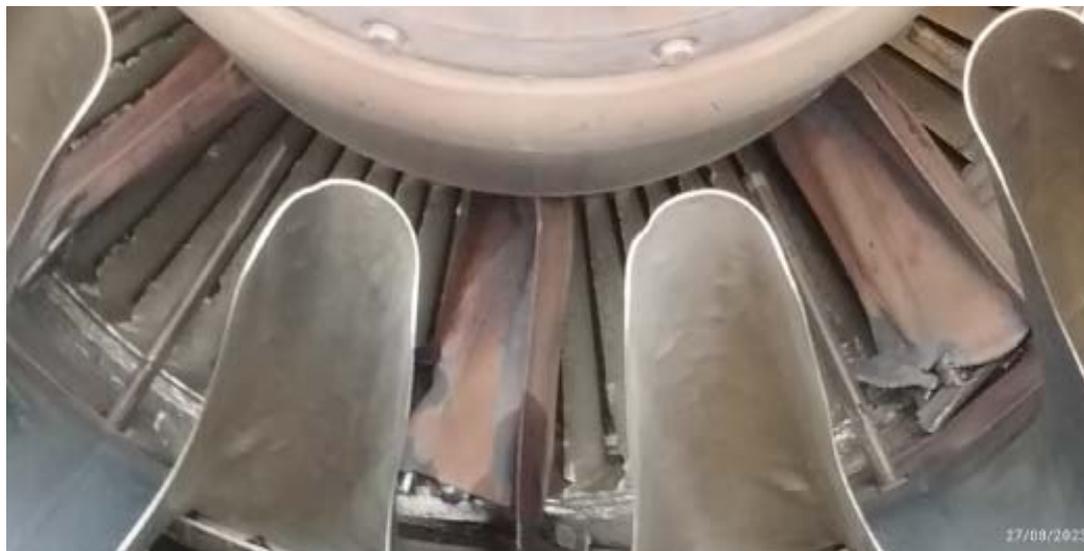
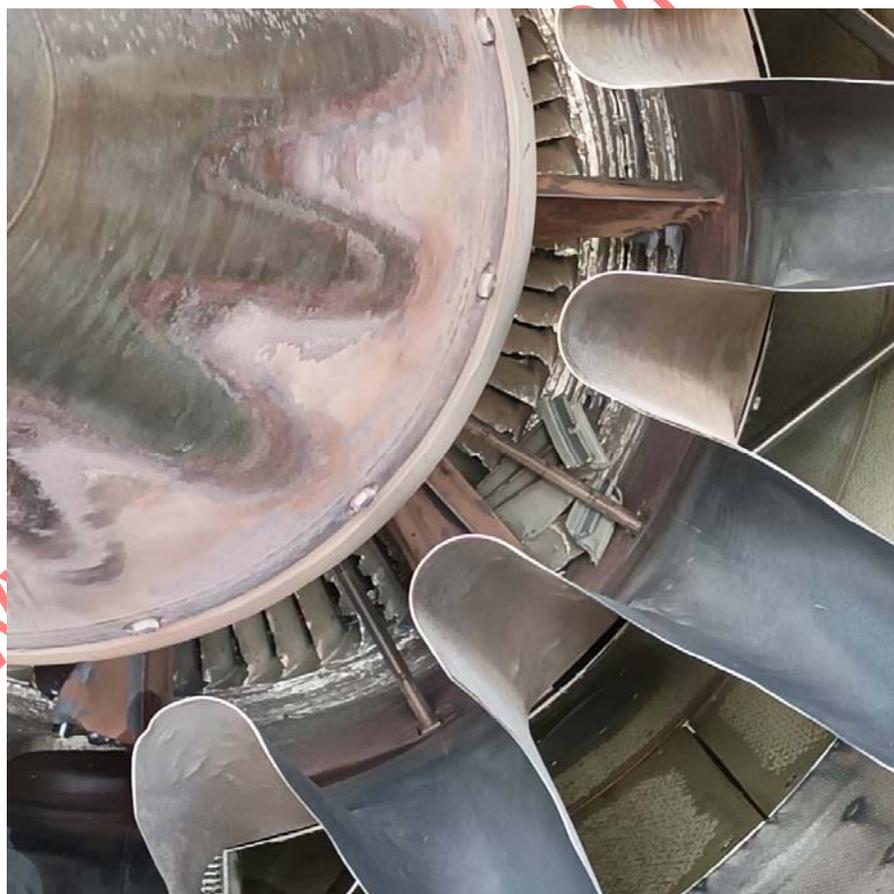
Imagen 6 y 7: Sección LPT (T3 / T4) con daños considerables, esto es resultado del desprendimiento de parte del alabe del T1, múltiples dents están incrustados en los alabes

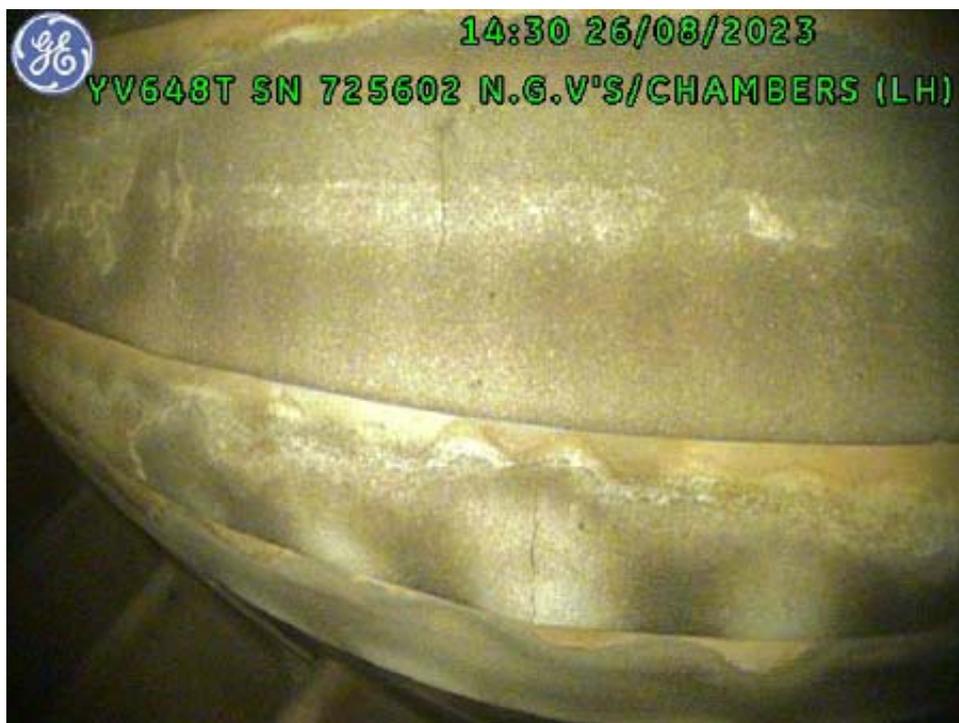
Imagen 8: Cámara de Combustión del motor izquierdo con ciertas ondulaciones anormales
Fuente: Investigador Encargado **Año:** 2023

- La cámara de combustión se vio afectada luego de los impactos que fueron de manera seguida de todos los alabes, esto terminaría de cortar el circuito de combustión y funcionamiento del motor.
