EXPEDIENTE 044/2023

INCIDENTE SCF-PP

MATRÍCULA: YV188E

MODELO: A152

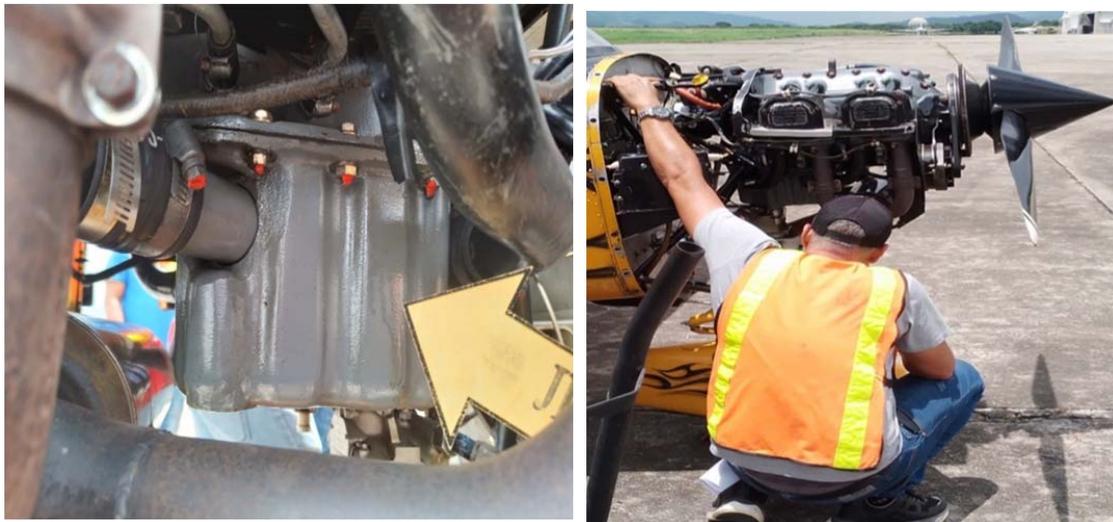
Figura 1. Inspección Visual del 360° del Motor

- Se observaron residuos de aceite en el motor.
- Una vez realiza la inspección, se observa que el Seal Crankshaft Oil se encontraba aislada por desgaste (componente on condition), por lo cual se procedió a su remplazo.

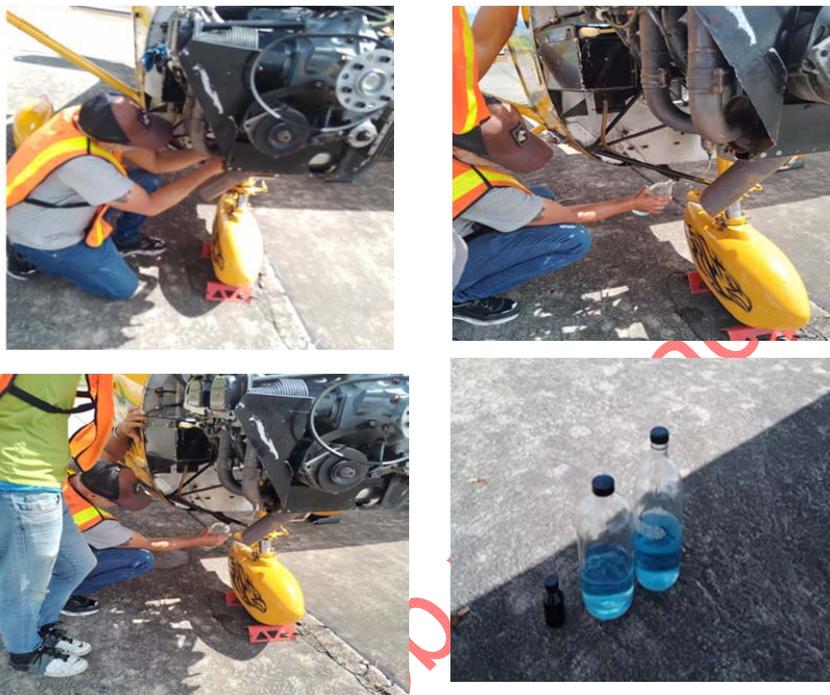
Figura 3. Toma de muestras de combustible y aceite de la aeronave.

- Se tomaron muestras de combustible y aceite para realizar un análisis espectrométrico.

Cabe resaltar que de los resultados obtenidos se puede apreciar que existe un alto contenido Hierro, Aluminio y Plomo que hace inferir que hay daños internos del motor por pérdida de viscosidad del aceite.

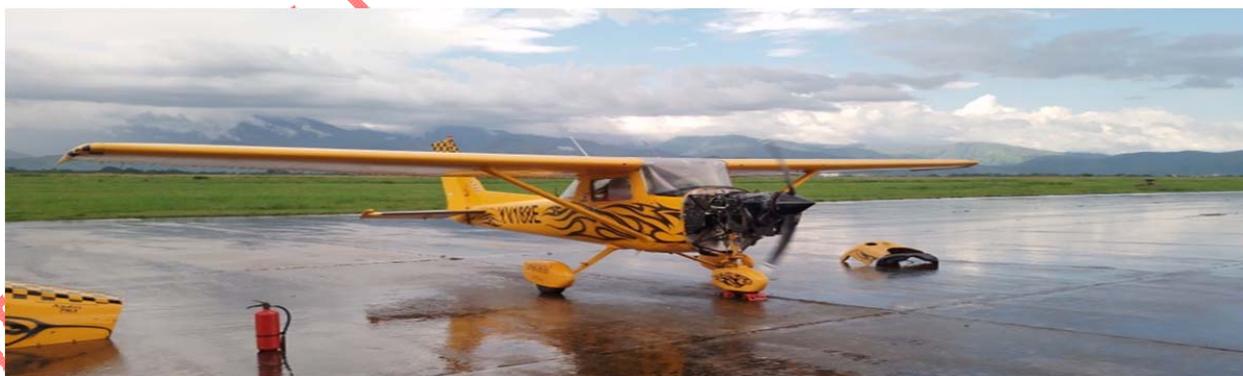
Figura 4. Prueba Del Encendido del motor, luego de las inspecciones preliminares

- Se realizó corrida de motores para descartar fuga de aceite de motor y se pudo constatar que luego del cambio de SEAL CRANKSHAFT OIL, se mantenía la fuga de aceite del motor por el respiradero.

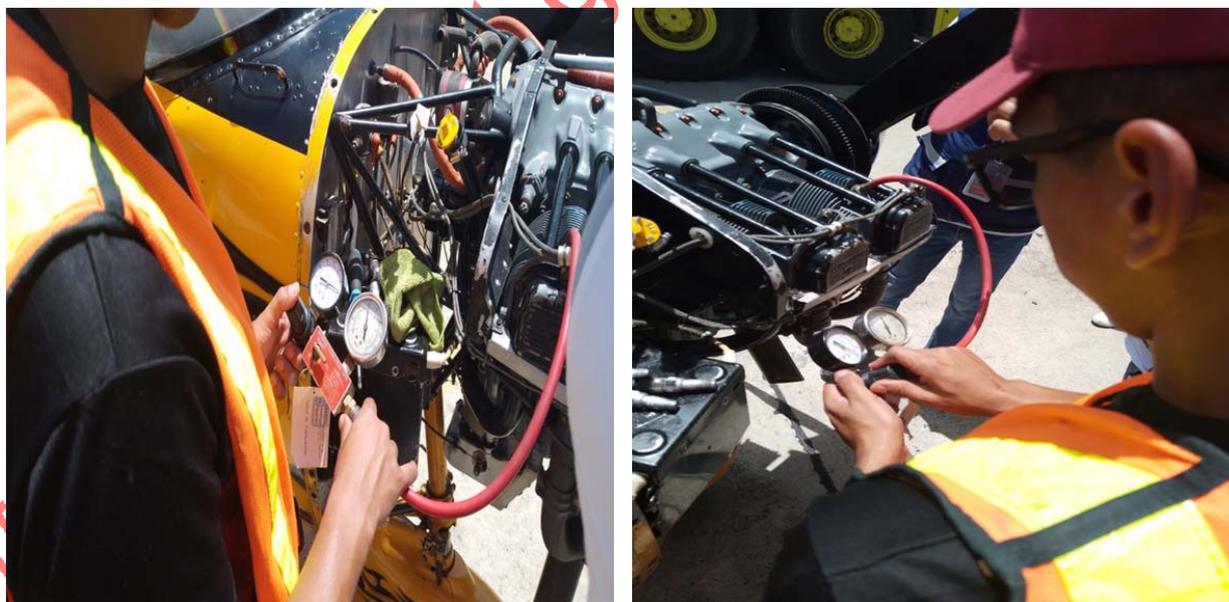
Figura 6. Análisis de compresión de los cilindros.

Se realizó análisis de compresión de los cilindros 1, 2, 3 y 4. Se pudo determinar que existía pérdida de presión en los cilindros 2 y 4.

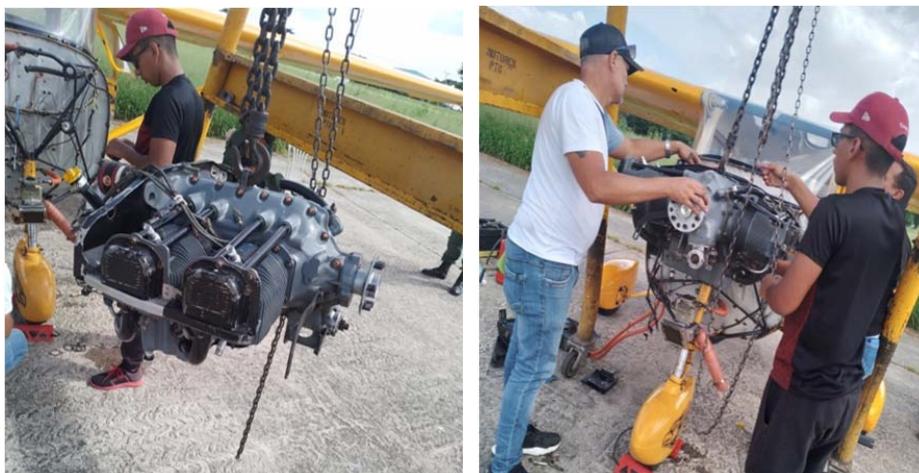
Figura 7. Extracción del motor.

- Se removió el motor, el cual fue trasladado a la OMAC N°187 AERONAVES Y PLANTAS PROPULSORAS A.M.P, S.R.L, especialista en motores. Para realizarle la experticia correspondiente y poder determinar la causa probable de la falla.

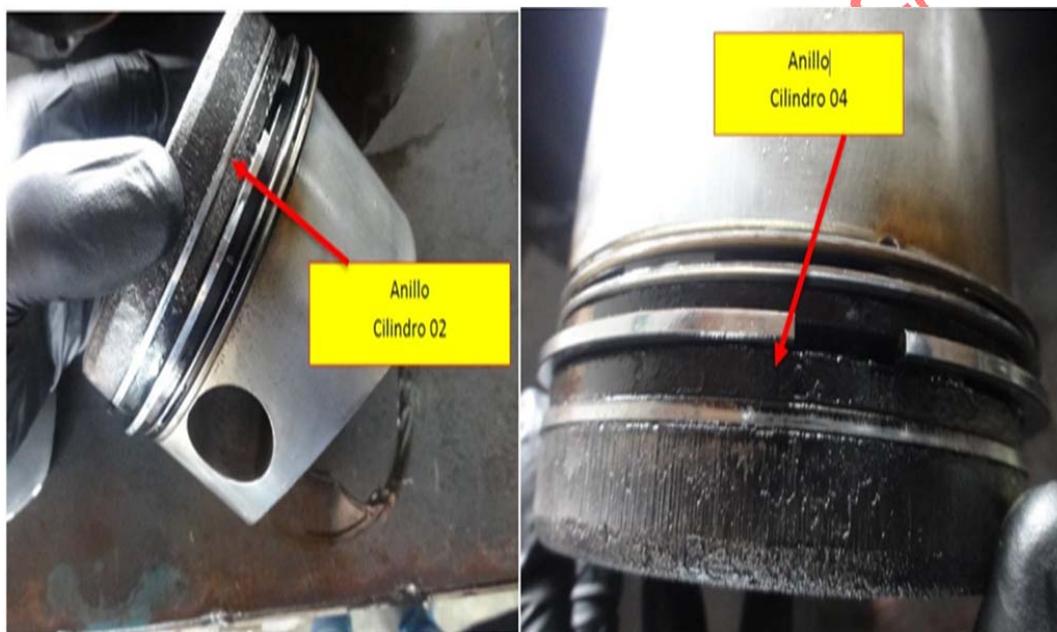
EL 18 de agosto del 2023, se realizó **Análisis Interno Del Motor** del YV188E para determinar **Daños Ocultos Posterior A Una Falla De Baja Presión De Aceite** por parte de la JIA Y LA organización **AERONAVES Y PLANTAS MOTOPROPULSORAS S.R.L.- OMAC N° 187 ESPECIALISTAS EN MOTORES**. Se pudo evidenciar el **Atascamiento De Los Anillos De Compresión De Los Cilindros N° 02 Y N° 04**, produciendo como consecuencia el **Derrame De Aceite Del Motor Por El Respiradero De Los Gases**. Causando la **Caída En La Presión De Aceite**.

Figura 8. Evidencia de atascamiento de los anillos de compresión de los Cilindros N° 02 y N°. 04
Fuente: Investigador Encargado. **Año:** 2023

- El tiempo que estuvo la aeronave inactiva (03 meses) y la resequedad en los anillos y crearon una fina capa de óxido en las paredes del cilindro, al poner el motor en funcionamiento, empiezan a ser arrastradas por los anillos produciendo que estos se atasquen en la ranura del pistón, provocando que la compresión pase al carter lo presurice y produzca el derrame del aceite por el respiradero, y la caída de la presión por falta de lubricación del motor

- Llevar un registro rutinario del aceite, según la RAV-43, Sección 43.12, literal (D)
- Se recomienda realizar corrida de motores cada 15 días. Si se considera que la aeronave estará en un lapso superior a 30 días sin volar, para evitar corrosión interna del motor. Según lo establecido en la Carta De Servicio No. L180b

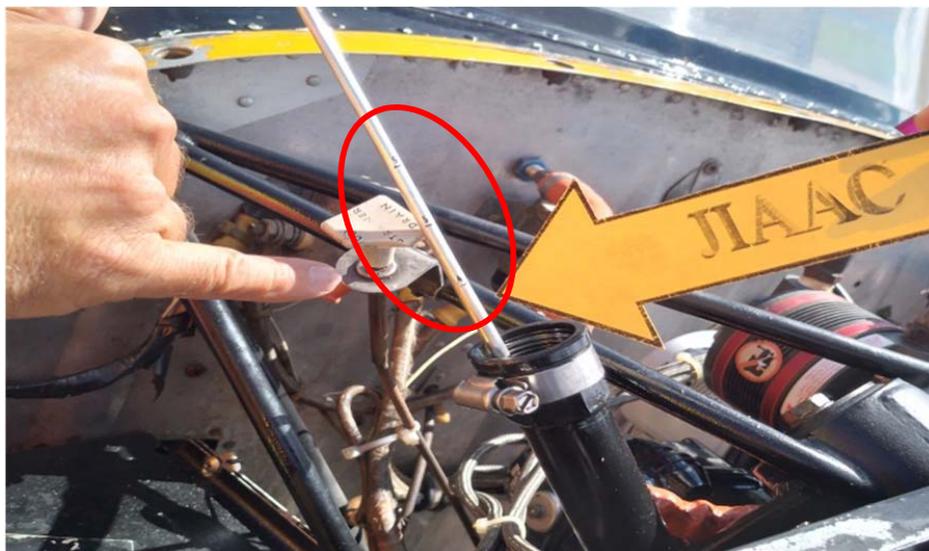
Figura 9. Medición del Aceite.

- Se pudo evidenciar durante la experticia inicial del motor que le hacía falta tres litros de Aceite del Motor.
