EXPEDIENTE 046 /2023

**INCIDENTE  
SCF - NP**

**MATRÍCULA:** YV2923

**MODELO:** DC-9-82 (MD82)

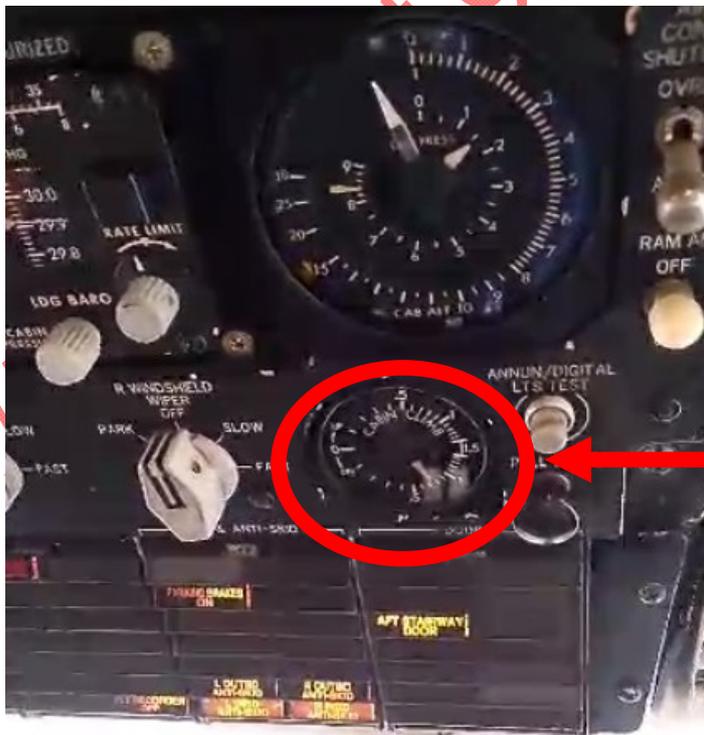
IMAGEN 3

6. Se efectuó Test Manual Cabin Pressure Control System, de acuerdo al Manual de Mantenimiento Aeronáutico (AMM) 21-32-00 páginas 202 – 204, pasos del 1 al 14. CON RESULTADOS SATISFACTORIOS.

Indicador de Presión de Cabina

**Imagen 3:** Test Manual Cabin Pressure Control System

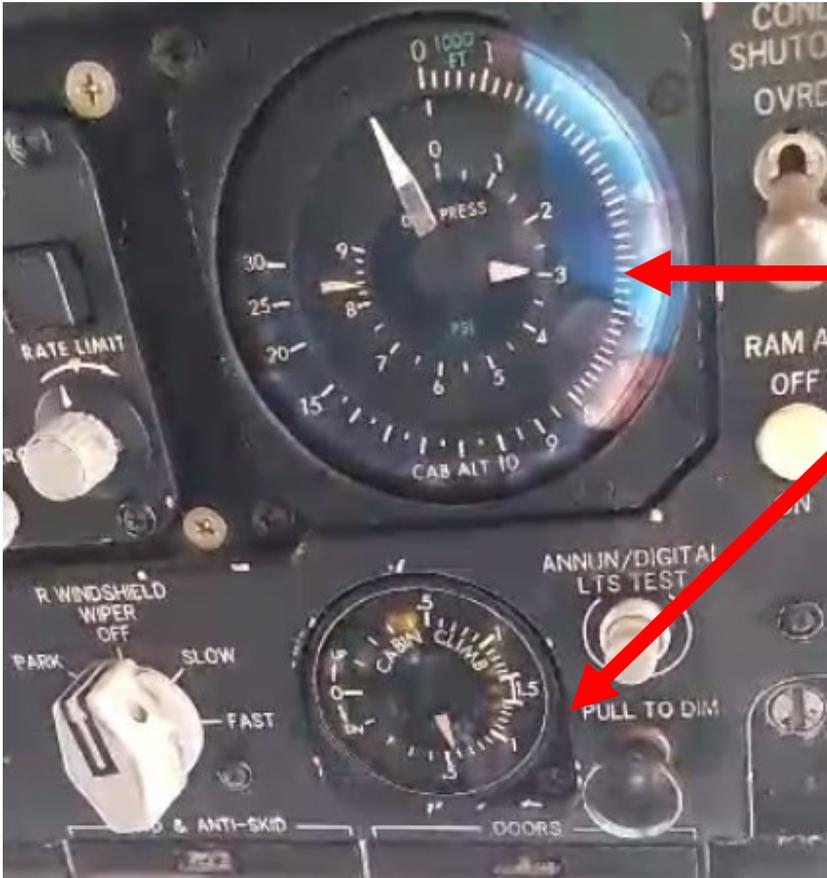
**IMAGEN 4**

7. Se efectuó Test of Pre-pressurisation Function, de acuerdo al Manual de Mantenimiento Aeronáutico (AMM) 21-32-00 páginas 204 – 205, pasos del 1 al 14. CON RESULTADOS SATISFACTORIOS.

medición en ambos  
indicadores de  
presión

**Imagen 4:** Test of Pre-pressurisation Function

1. Monitoreo de la aeronave en el vuelo de traslado desde el Aeropuerto Internacional “La Chinita” en Maracaibo (SVMC) hasta el Aeropuerto Internacional “Simón Bolívar” en Maiquetía con acompañamiento del personal técnico a bordo de la aeronave para observar el correcto funcionamiento del sistema de presurización y las indicaciones asociadas.
2. Seguimiento y vigilancia continua con la tripulación de mando y el personal de mantenimiento a bordo por un periodo de 15 días en los vuelos regulares en lo que opere la aeronave, debiendo enviar los resultados a la Junta Investigadora de Accidentes de Aviación Civil (JIAAC).
