EXPEDIENTE 047 /2023

INCIDENTE SCF - NP

MATRÍCULA: YV2844

MODELO: 525A

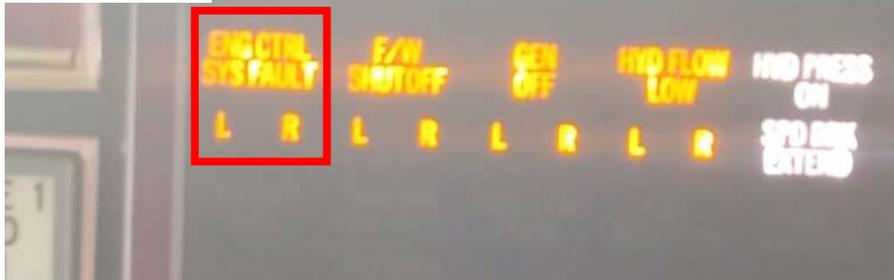
IMAGEN 1

Imagen 1: Falla presentada durante el vuelo.

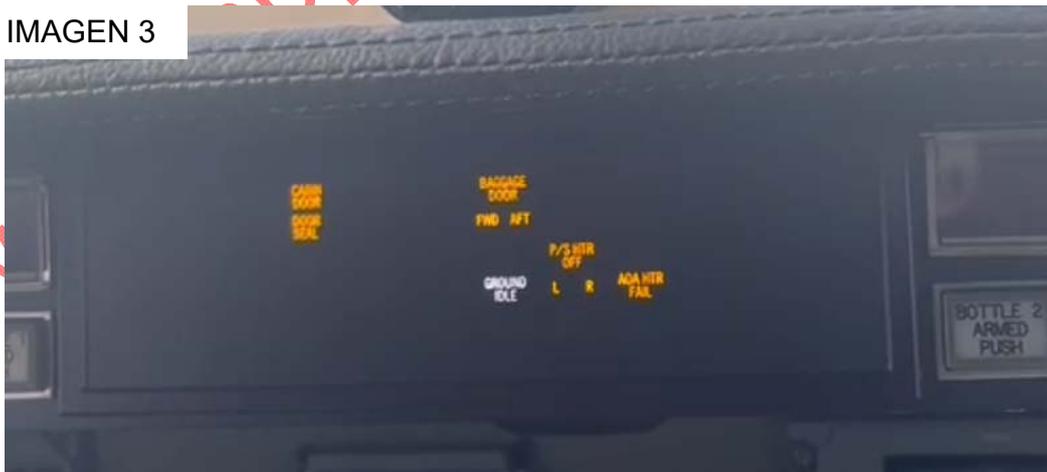
IMAGEN 3

6. Se realizó encendido de la aeronave para comprobar si el FADEC indicaba algún grado de potencia en alguno de los motores. SIN PRESENTAR DEGRADO EN LAS TURBINAS.

Imagen 3: Panel de Indicación del Panel de Control
