EXPEDIENTE 048/2023

## INCIDENTE SCF-NP

**MATRÍCULA:** YV648T

**MODELO:** DC-9-88 (MD-88)

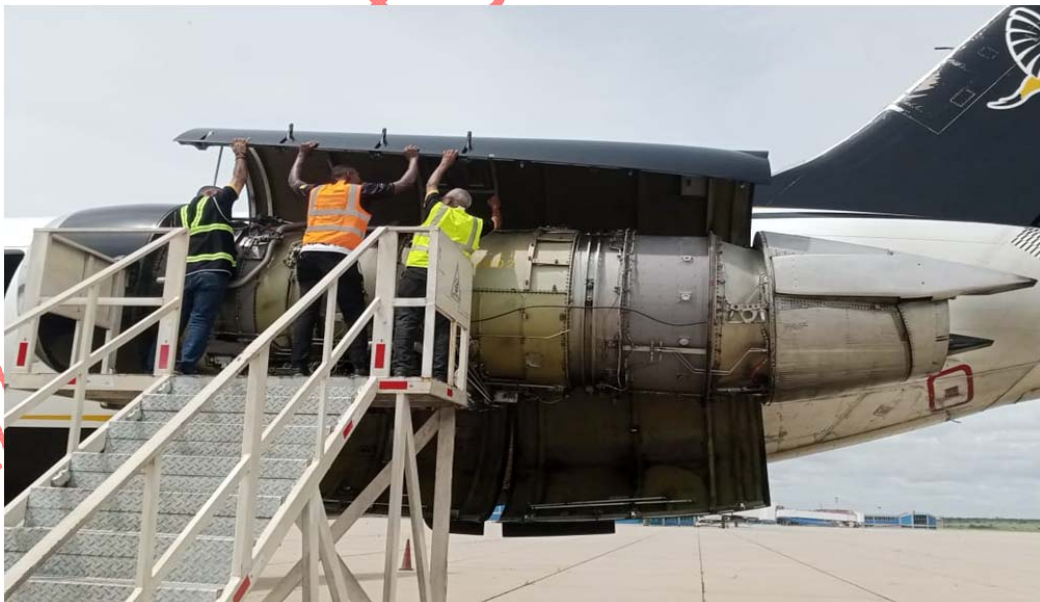
**Figura 2:** Inspección visual del motor izquierdo. **Fuente:** Investigador Encargado **Año:** 2023

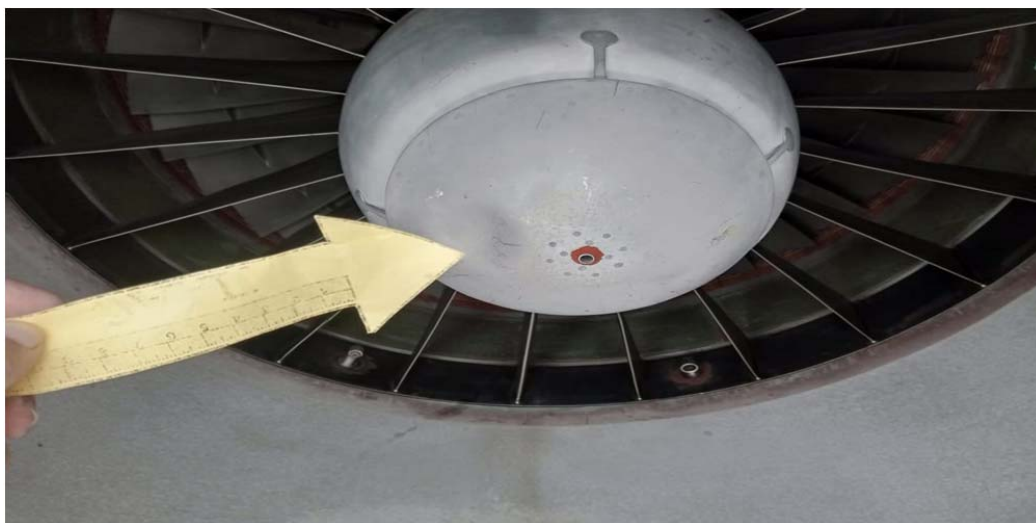
**Figura 3:** Golpe hallado durante la inspección del Inlet Bullet.

Durante dicha inspección no se observó ninguna fuga por las líneas que están en el exterior del izquierdo motor. Pero, cuando se inspeccionó la parte de la entrada de admisión del motor izquierdo; se pudo observar que la estructura del **Inlet Bullet** tenía un ligero golpe superficial, además que la sonda de la toma de  $P_{t2}$  presentaba desgaste.

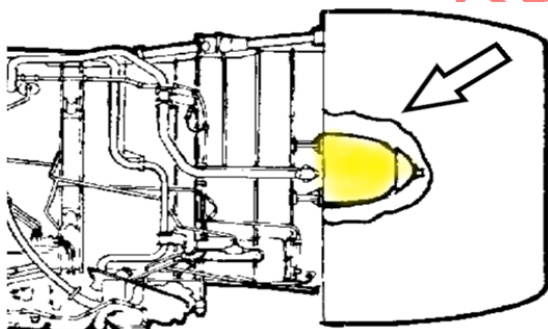
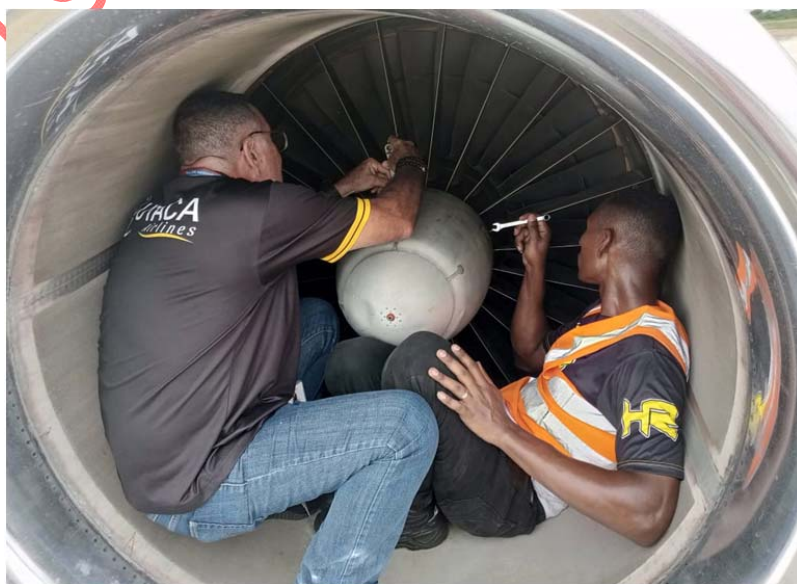
**Figura 4:** Remoción y cambio del Inlet Bullet

- Se procedió a remover y cambiar el **Intel bullet** de acuerdo al manual de mantenimiento de la aeronave (**AMM**) 71-10-02 Pag 201 a la 207, el cual internamente posee instalada la toma de  $P_{t2}$ , encargada de tomar la presión de aire de entrada al motor y asociarla con  $P_{t7}$  ( $P_{t7}$  que es la presión de salida a los gases de escape en la salida del motor), por lo tanto, si la sonda por donde pasa la presión de  $P_{t2}$  no opera correctamente la indicación en cabina del valor de **EPR** se verá alterada, esto se debe a que el parámetro de **EPR** es  $P_{t7}/P_{t2}$ .

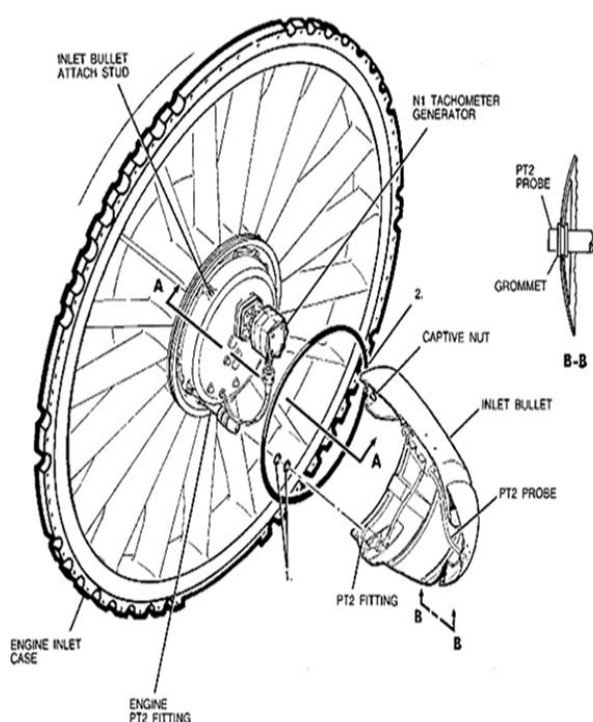
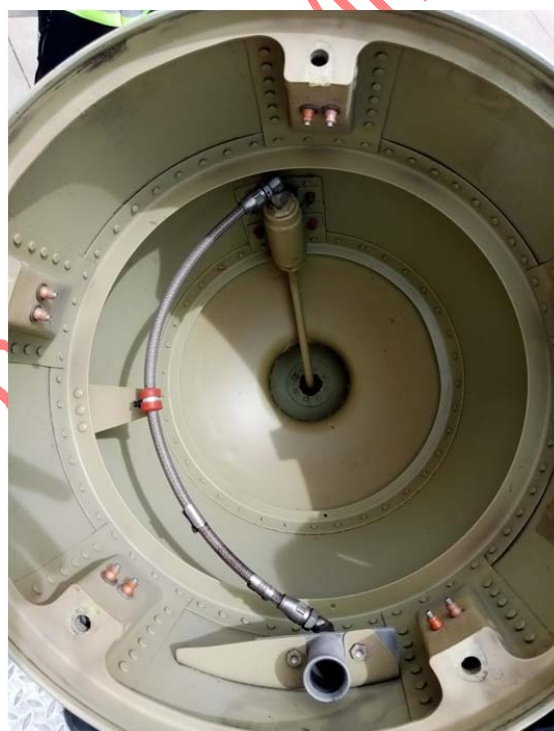
**Figura 5:** Parte Interna del Inlet Bullet a Instalar

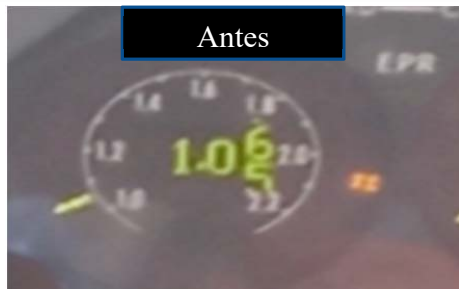
**Figura 6:** Indicación del EPR antes del reemplazo del Inlet Bullet

La causa de la disminución incontrolable y acelerada del valor de **EPR** del motor izquierdo cada vez que se activaba el sistema "**LEFT ENGINE ANTIICE**", se debía, a que, la sonda que se

encuentra entre el **Inlet Bullet** presentaba condiciones de desgaste, por lo tanto, cuando era sometida al aire neumático y altas temperaturas por el sistema **“LEFT ENGINE ANTIICE”**, este aire entraba y se ligaba con el fluido de aire transitado a través de la sonda destinada para la toma exclusiva de **P<sub>t2</sub>**, por consiguiente, alteraba el parámetro de **EPR**.

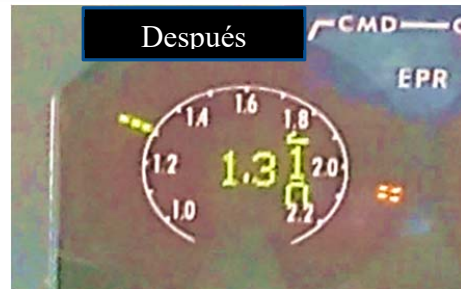
Luego de cambiarse el **Inlet Bullet**, se procedió de nuevo a probar el sistema “**LEFT ENGINE ANTIICE**”, con el valor del **EPR** en 1.3 operando el sistema satisfactoriamente, es decir, el motor mantenía el valor de **EPR** sin ningún cambio anormal.

**Figura 7:** Indicación del EPR después del reemplazo del Inlet Bullet

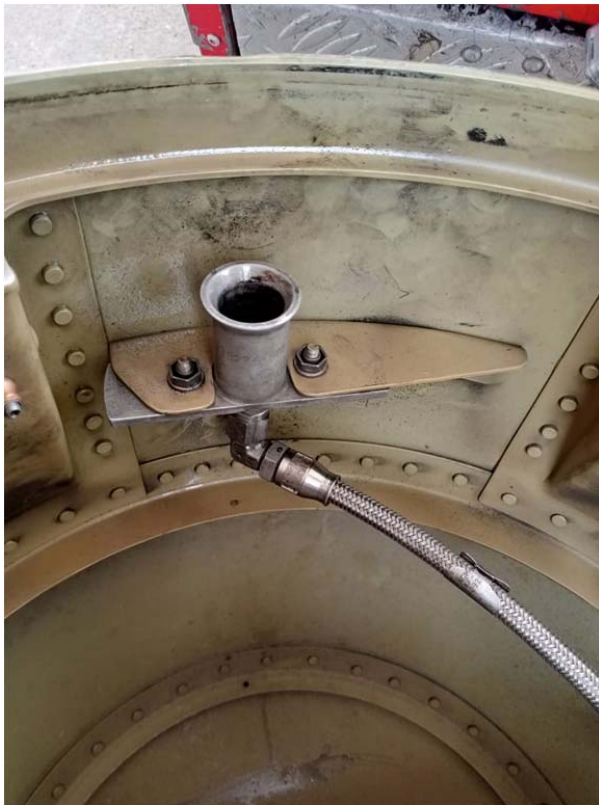
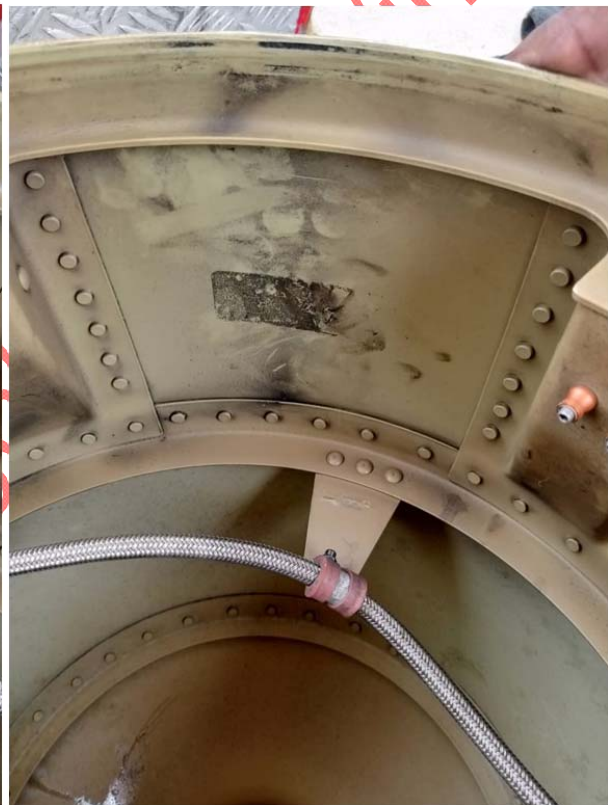
**Figura 8:** La sonda con desgaste dentro Inlet bullet Reemplazada.
