EXPEDIENTE 053 /2023

INCIDENTE SCF - NP

MATRÍCULA: YV3536

MODELO: BAE-3100 JETSTREAM 31

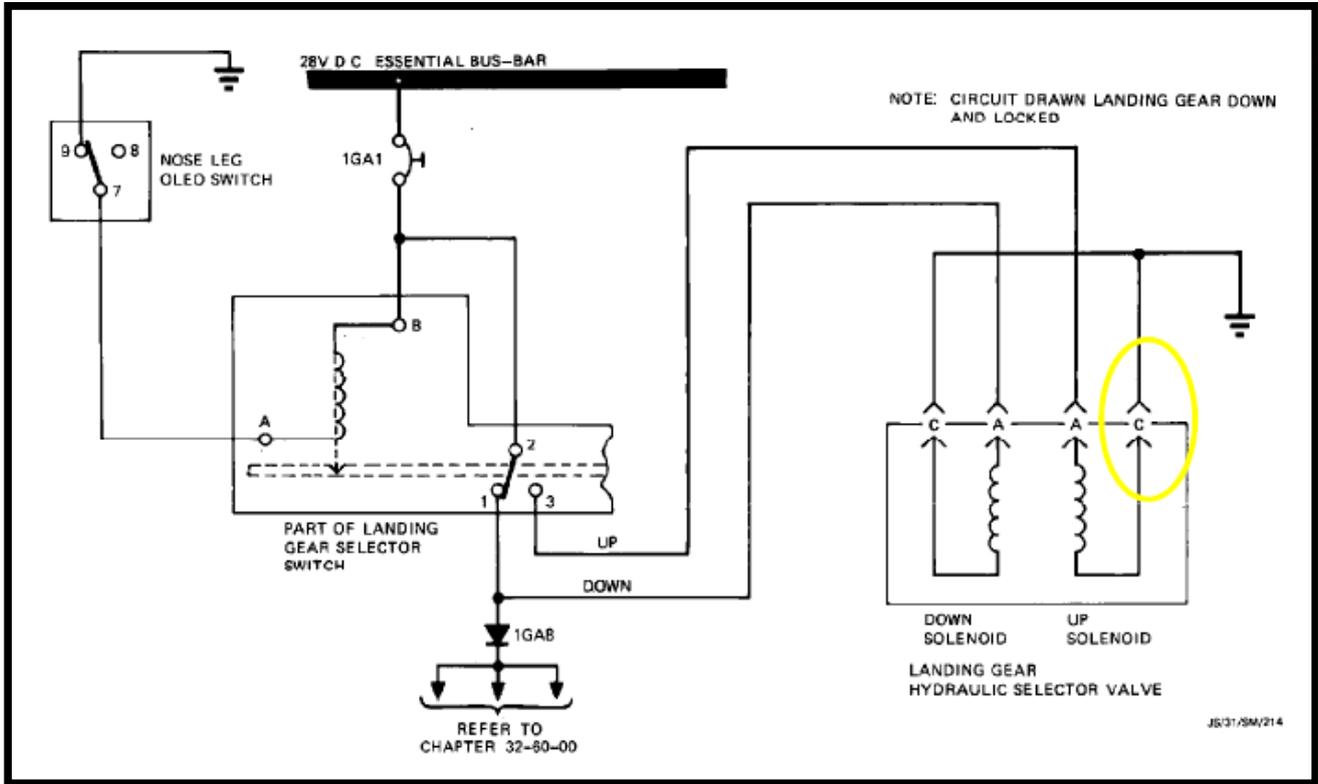
7. Se realizó caza falla, donde se encontró problemas con el GA38 (LINEA) de tierra de la válvula selectora solenoide del tren de aterrizaje.

Imagen 1: Landing Gear Control – Theoretical Circuit – AMM 32-30-00
Fuente: Investigador Encargado Año: 2023

- Debido a falso contacto del cable GA38 que se encontraba roto el tren de aterrizaje principal no pudo retraerse apropiadamente, ya que este hace contacto con la válvula selectora solenoide para hacer la retracción efectiva del tren de aterrizaje, al realizar la reparación correspondiente del cable, el tren de aterrizaje pudo retraerse sin contratiempos.

8. Se reparó la línea según el WDM 20-00-00 y AC 43.13 IB resultando sin discrepancia al cierre de compuertas del tren de aterrizaje principal.

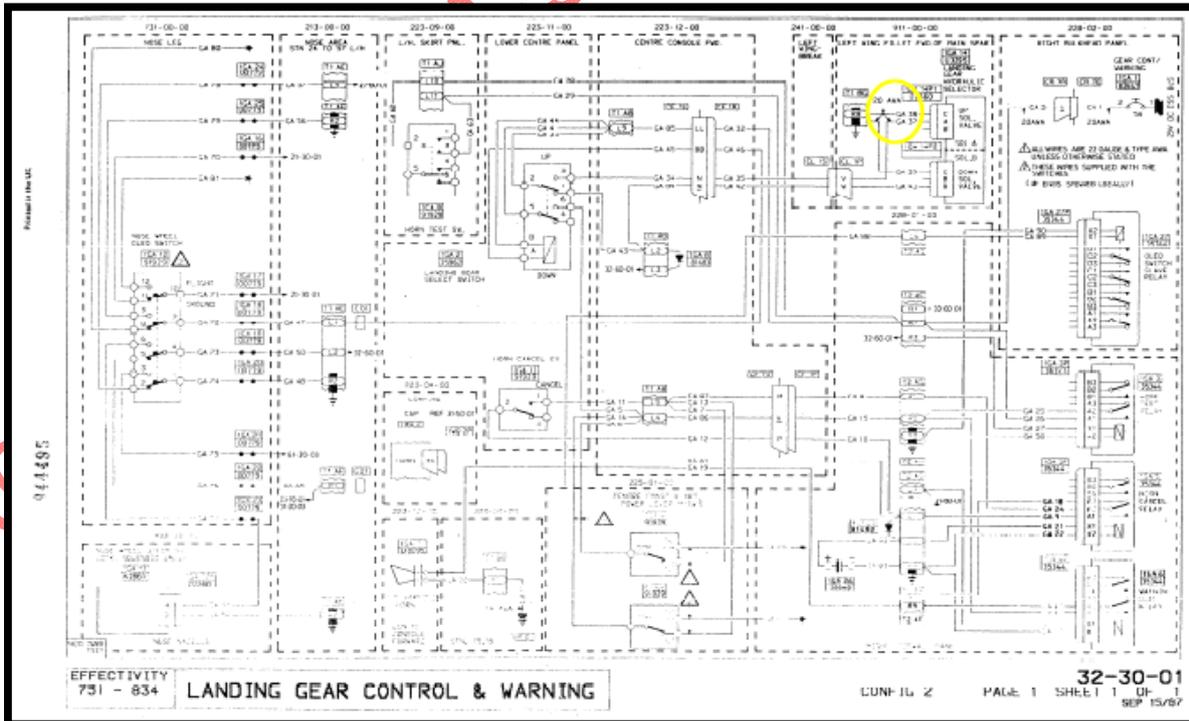
Imagen 2: Landing Gear Control & Warning – AMM 32-30-01
Fuente: Investigador Encargado Año: 2023

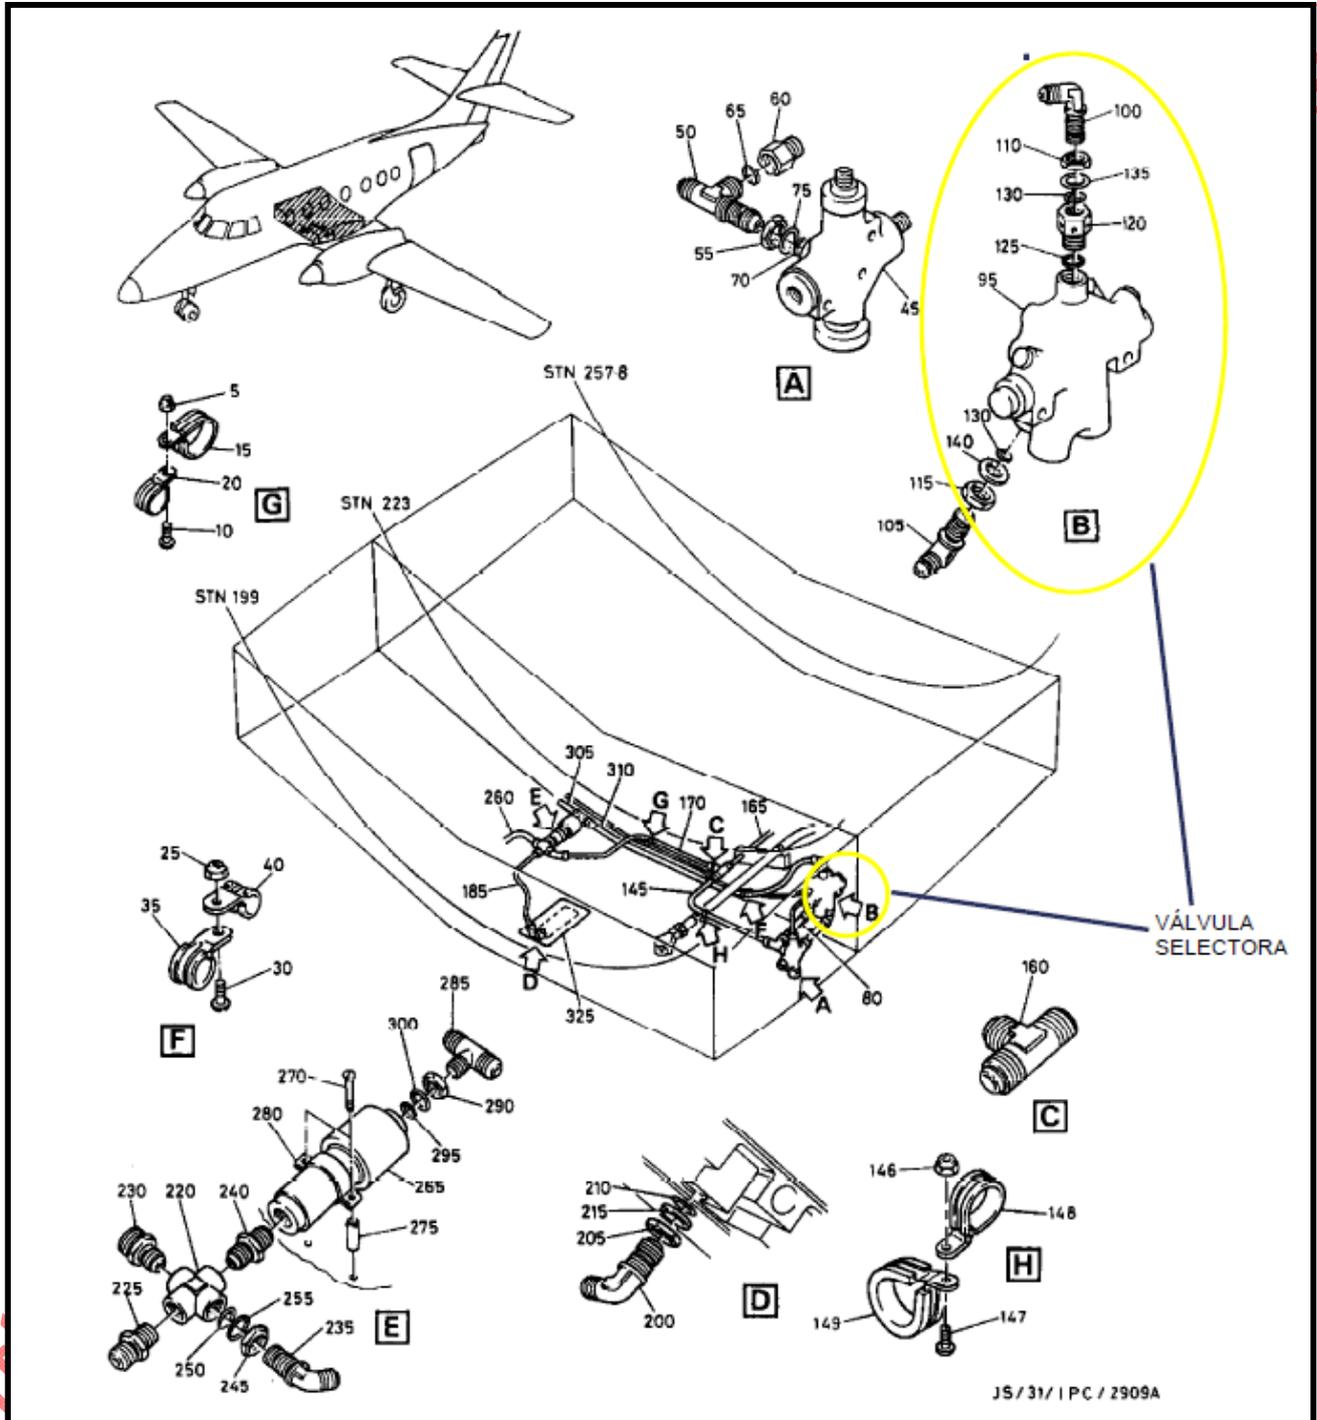
Imagen 3: Hydraulic Instal-Centre Section, Landing Gear – AMM 29-10-00-40
Fuente: Investigador Encargado Año: 2023

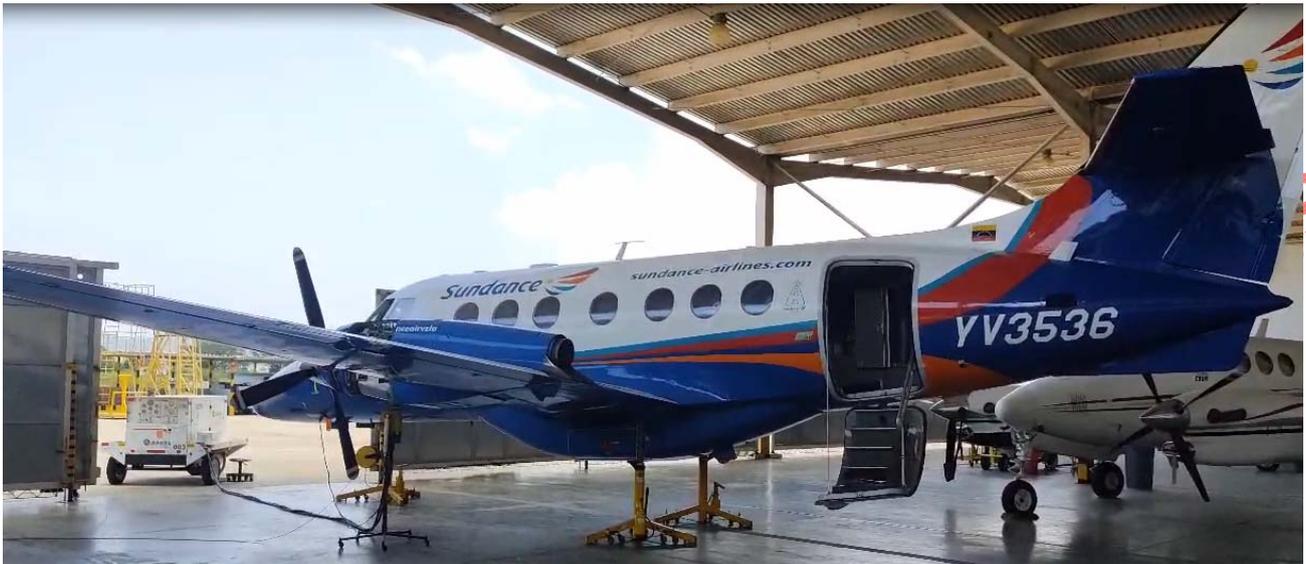
Imagen 4: YV3536 en la prueba de retracción del tren de aterrizaje siendo satisfactorio
Fuente: Investigador Encargado **Año:** 2023

9. Se realizó prueba para constatar el funcionamiento de retracción del tren de aterrizaje principal.

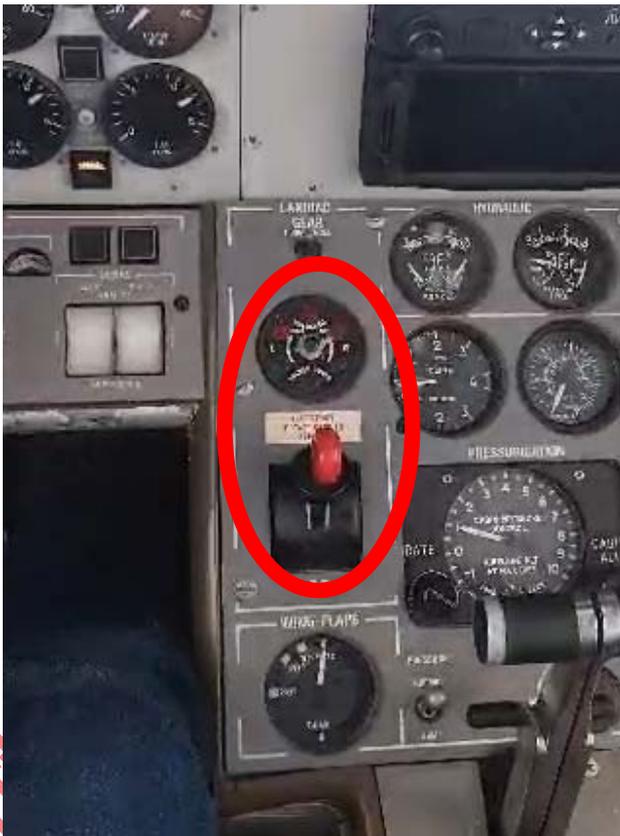
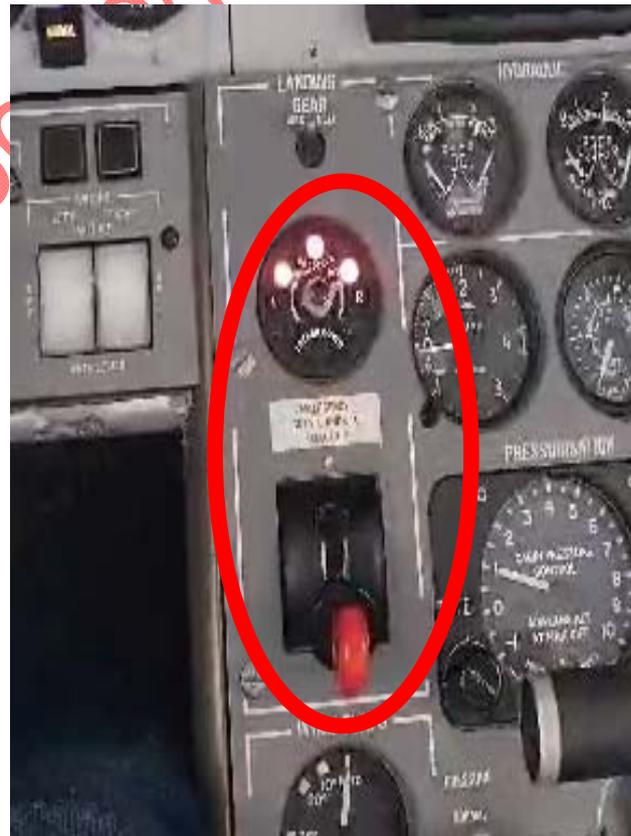
Imagen 5 y 6: Confirmación de las luces de retracción y repliegue del tren de aterrizaje estando este en óptimas condiciones
Fuente: Investigador Encargado **Año:** 2023

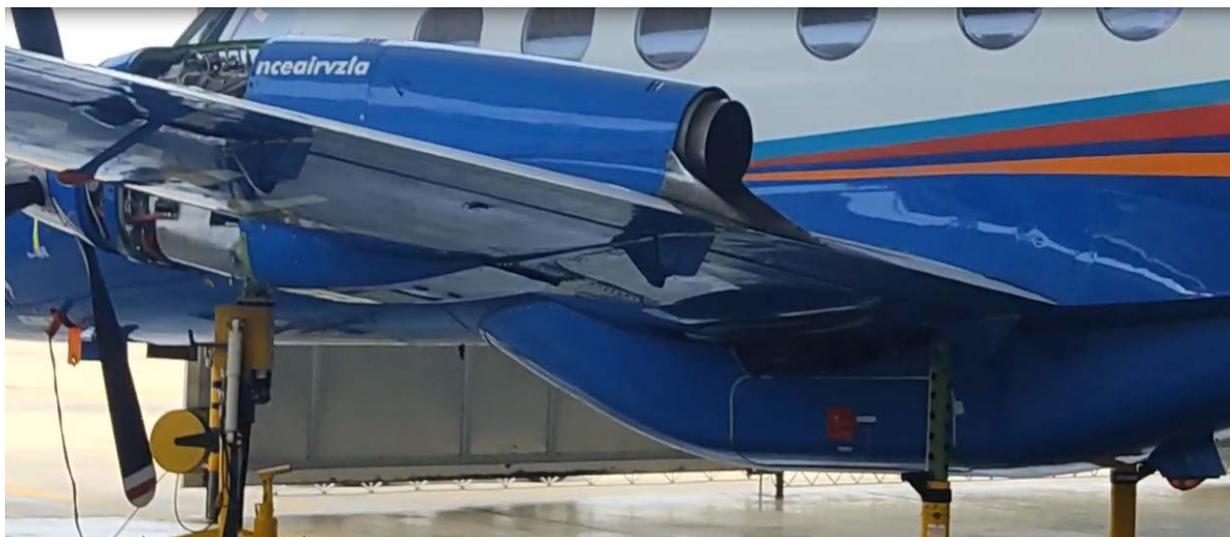
Imagen 5 y 6: Retracción satisfactorio del tren de aterrizaje
