EXPEDIENTE 051/2023

INFORME

INCIDENTE GRAVE ARC

MATRÍCULA: YV2386

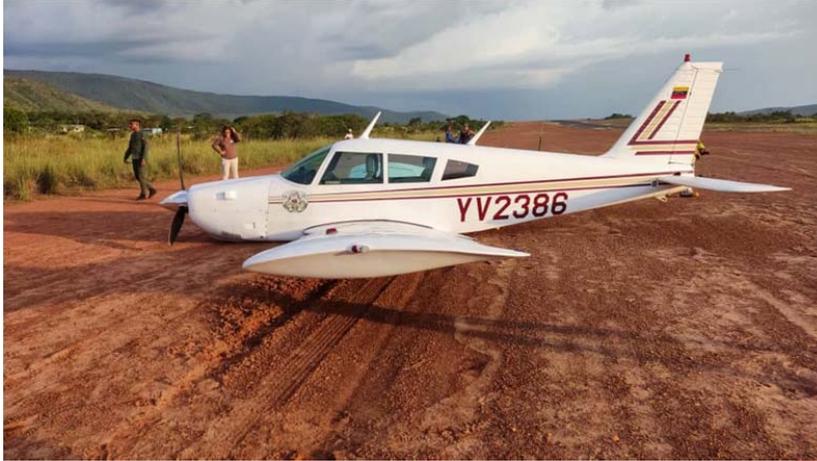
IMAGEN 1

5. Se realizó entrevista con el piloto de la aeronave.
6. Se realizó fijación fotográfica de la aeronave, con el fin de identificar el estado físico de la aeronave luego del aterrizaje sin tren de aterrizaje desplegado. **(Imagen 1, 2 y 3)**

Imagen 1, 2 y 3: Fijación fotográfica luego del suceso
Fuente: Investigador Encargado. Año: 2023

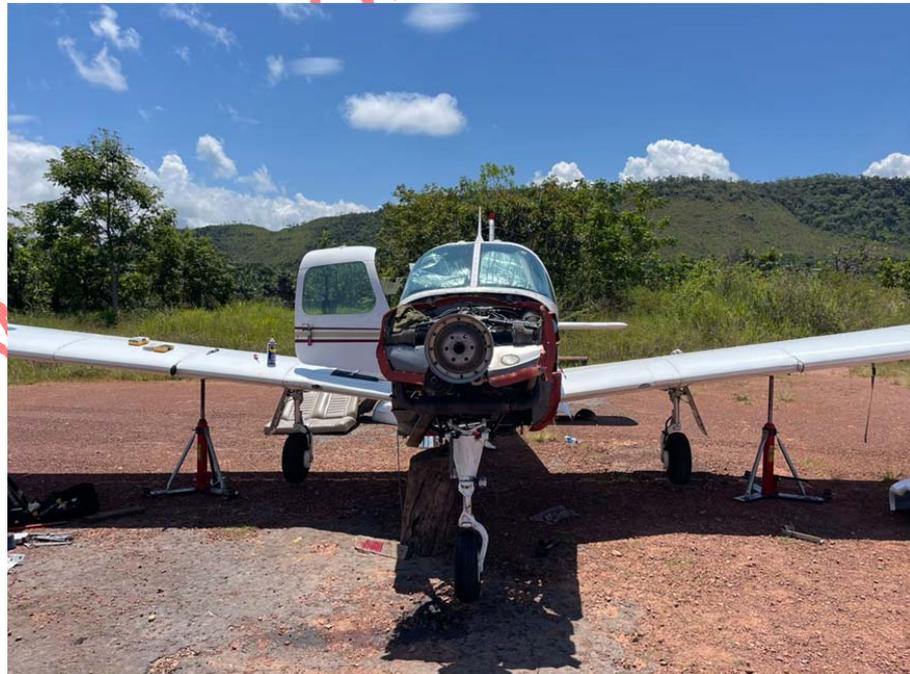
8. Se efectuó inspección de tren de aterrizaje y retracción de acuerdo al Service Manual **753-586 REV N° PRO080131**, a través de la Orden de Trabajo N° **AE-08-2023-039**. **(Imagen 4 y 5)**

Imagen 4 y 5: Inspección de tren de aterrizaje y retracción, Certificado de Conformidad de Mantenimiento (CCM)

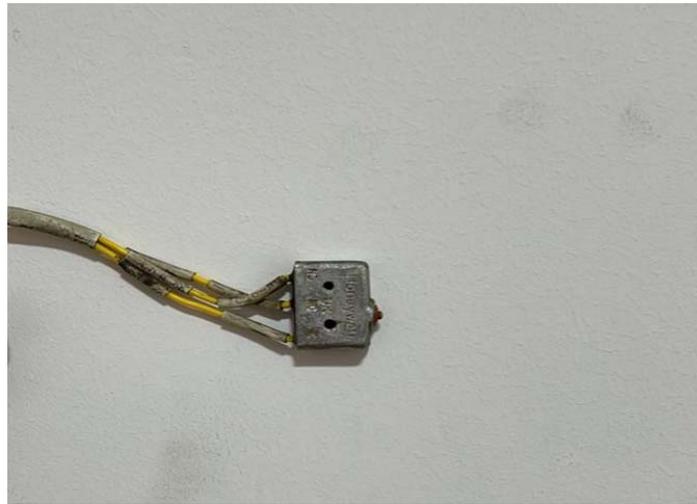
9. Se evidenció que el micro switch del tren principal tuvo pérdida de seguro, esto ocasionó que el tren de aterrizaje no se pudiera desplegar. **(Imagen 6)**

Imagen 6: Micro Switch con el seguro perdido
Fuente: Investigador Encargado. **Año:** 2023

- El micro switch del tren de aterrizaje principal perdió el seguro debido a un aterrizaje fuerte en la pista del campamento Kavak el mismo día, el piloto no contaba con la accesibilidad suficiente para poder realizar el chequeo visual de la aeronave pre-vuelo, sin percatarse de que este micro switch perdiera el seguro para el siguiente aterrizaje.

10. Se efectuó reemplazo de micro switch de tren principal según hoja de reporte Forma **AE-005**.
11. Se realizó chequeo y retracción de trenes con resultados satisfactorios.

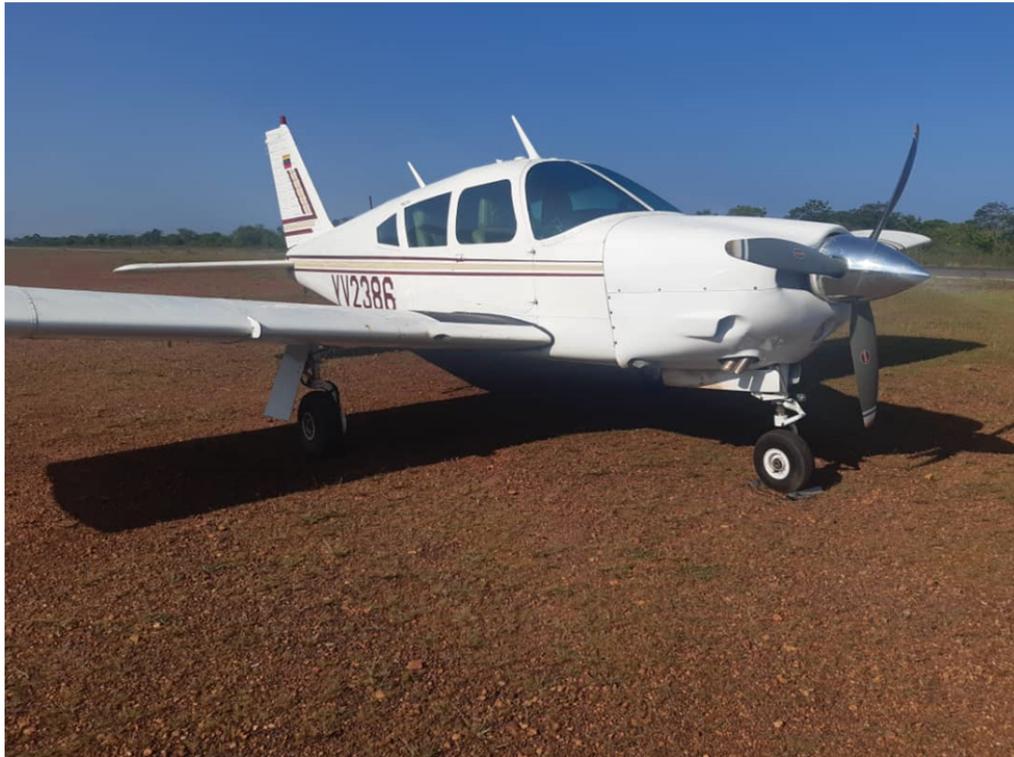
Imagen 8: Resultado satisfactorio de la inspección y retracción de tren principal
