EXPEDIENTE: 052/2023

**INCIDENTE
SCF-NP**

MATRÍCULA: YV655T

MODELO: 737-33A

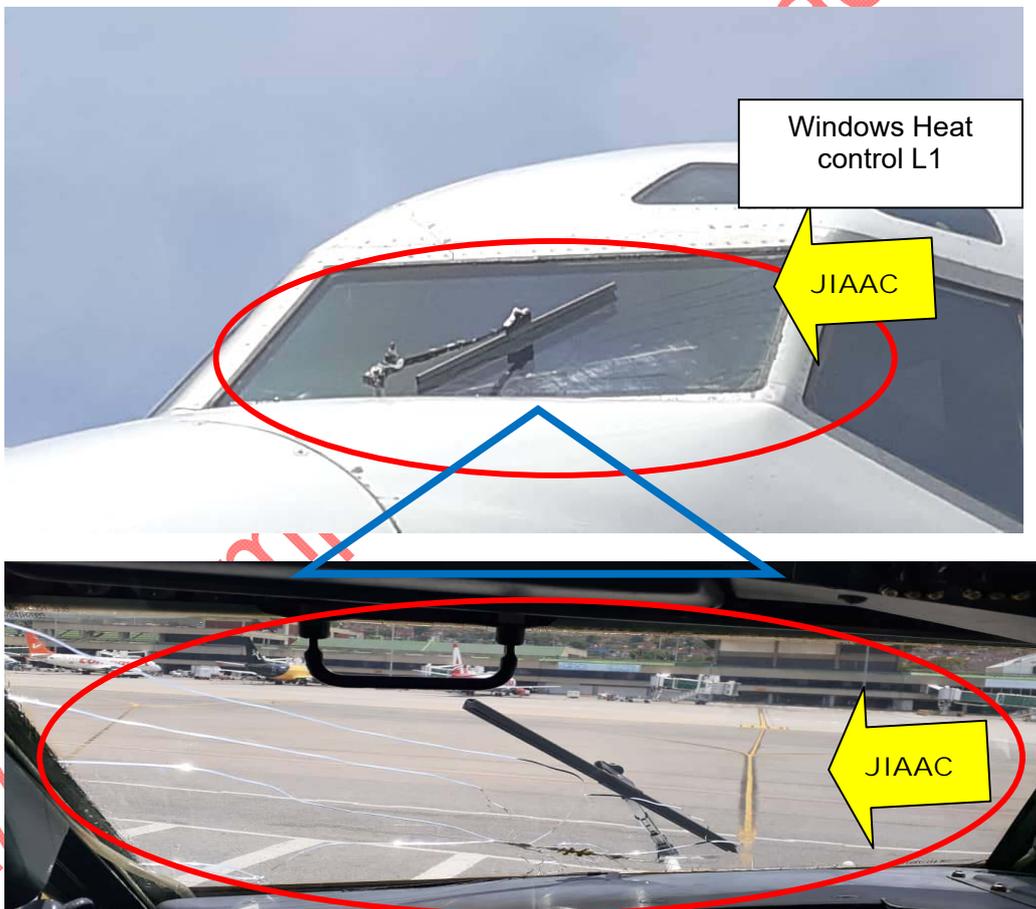
7. De acuerdo a inspección realizada por la JIACC y el personal Técnico en Mantenimiento Aeronáutico, se evidencio múltiples rajaduras en la Ventanilla N° 1, del lado del Capitán de la aeronave. Discontinuidades que pueden observarse de manera longitudinal con un recorrido en sentido LH a RH, encontrándose dos (02) de ellas en la sección inferior, parte central. La Ventanilla involucrada esta situación, es identificada bajo el P/N 5-89354-3139; S/N 07241H7809, Fabricada por PPG. De acuerdo a los lineamientos establecidos por el fabricante de la aeronave, este tipo de componentes no forman parte de aquellos que son considerados como ítems controlables, bajo un intervalo de mantenimiento definido, si no por el contrario son componentes susceptibles a sustitución de acuerdo de criterios devaluación bajo Aircraft Maintenance Manual (AMM) 56-11-00, Pág. 607 al 610

Figura 3. Daños en la Ventanilla L1/Capitán de la Aeronave YV655T (removida)
Fuente: Investigador Encargado. Año: 2023

La JIAAC luego de las experticias realizadas y las evidencias recabadas pudo determinar que la causa probable de la fractura Windows Heat control L1, se generó por la formación de burbuja en la ventana L1 en vuelo crucero transformándose en rajadura. La cual se fue incrementando debido a las constantes variaciones de presión y temperatura durante las fases de vuelo (crucero, descenso y aproximación).

8. Los Técnicos en mantenimientos efectuaron el reemplazo de la Windows Heat control L1 bajo formato N° A-152 y de acuerdo al AMM 30-41-11 PAG. 401-405. La Control Cabin Windows (Ventanilla L1) removida N° de parte 5-89354-3139 serial 11110H5793 y fue reemplazada por N° de parte 5-89354-3149 serial 07241H7809.

Se sugiere a la empresa generar un programa de inspección no programadas del sistema de calentamiento de las ventanas (Windows Heat).

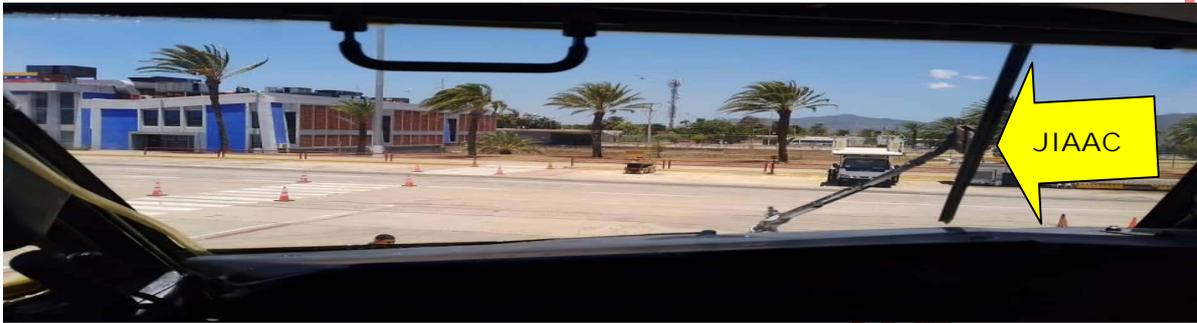
Figura 4. Ventanilla L1/Capitán de la Aeronave YV655T (Reemplazada)

9. Se efectuó test operacional de acuerdo al AMM 30-41-11 pag.501 a la 508, certificando un resultado satisfactorio.
10. Se entregó la cesión de custodia de la aeronave.
