EXPEDIENTE 049 /2023

INFORME PRELIMINAR

**ACCIDENTE
WSTRM / F-NI / LOC -I**

MATRÍCULA: YV2915

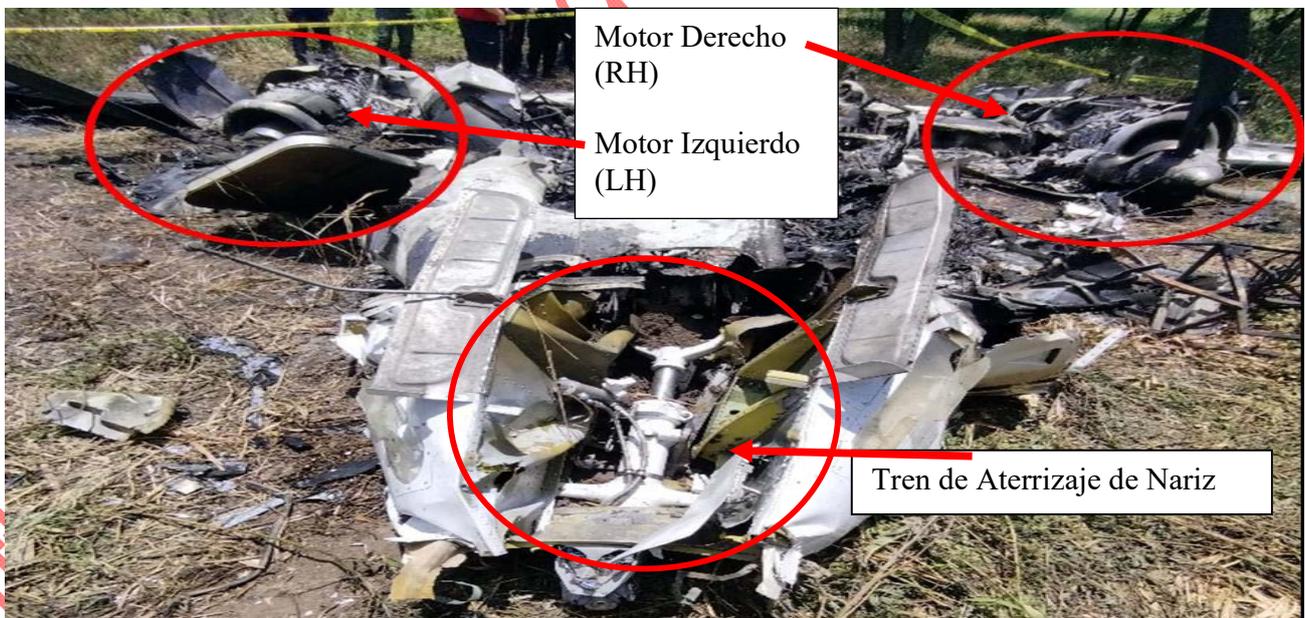
- A. La aeronave quedo de forma invertida con muestras de fuego pre y post impacto

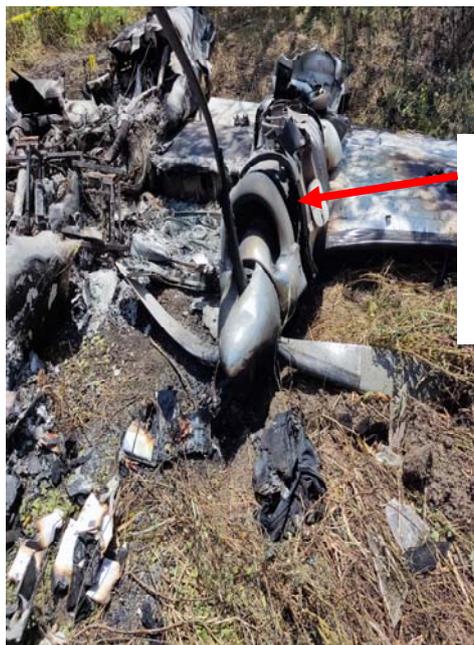
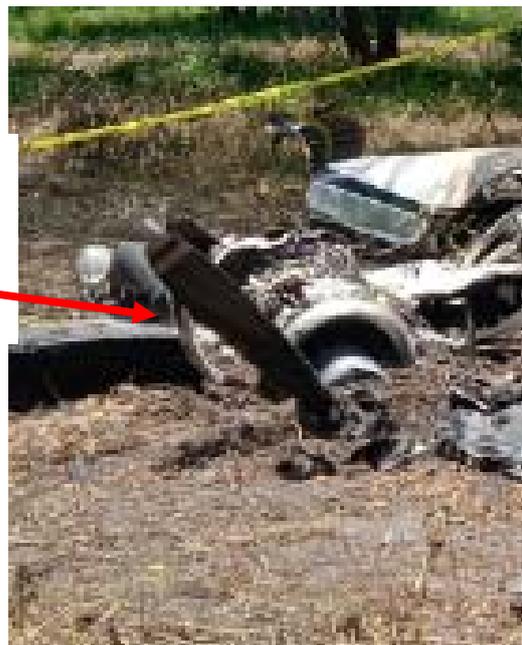
B. Los motores se encontraban sin potencia al momento del impacto.

Los motores y sus bancadas, los escapes, las hélices y las nacelas están fijos a la aeronave. Ambos escapes se encontraban fijados en su respectivo motor con poca deformación post impacto y sin rotura o boquetes deduciéndose que no hubo expulsión de componentes de las turbinas a través de los escapes.

Los motores se encontraban en condición entera sin presentar abolladuras hacia afuera ni fracturas ni boquetes, se evidencia que no hubo fallas no contenidas de los motores, ni posibilidad de piezas internas incandescentes expulsadas de los motores que pudieran haber sido causantes de un incendio.

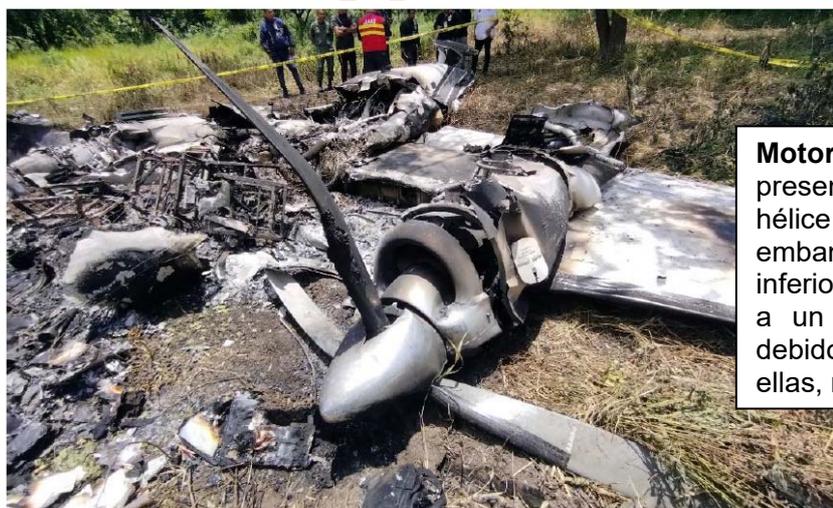
Motor Derecho S/N: P-99280C presenta el spinner y el domo de la hélice visible, la hélice totalmente embanderada, las dos palas inferiores se encuentran deformadas a un ángulo mayor de lo normal debido al impacto y al peso sobre ellas, no se encontraban enterradas.

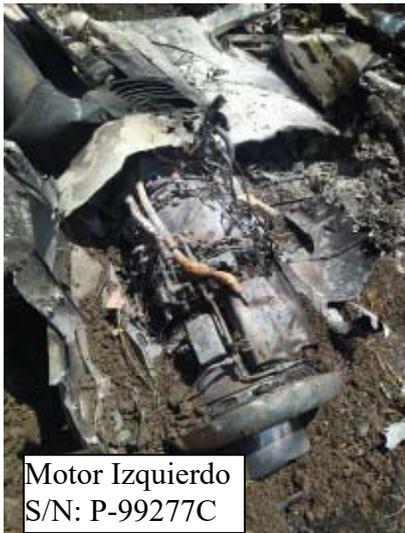
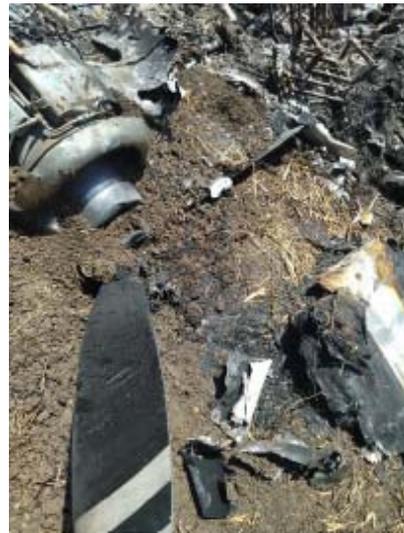
Motor Izquierdo S/N: P-99277C, presenta el domo de la hélice y el spinner enterrados y el motor salpicado con tierra por el impacto, la hélice presenta una pala verticalmente incrustada en su totalidad en el terreno y las otras dos palas restantes sin deformación ni indicio de roce con la tierra, estas palas no se encontraron totalmente embanderadas ya que la pala clavada restringe el movimiento del resorte hacia bandera una vez detenido el motor en el impacto. En las hélices no se observaron marcas o rayadura en la pintura lo que implica que no llegó a girar durante el momento del impacto.

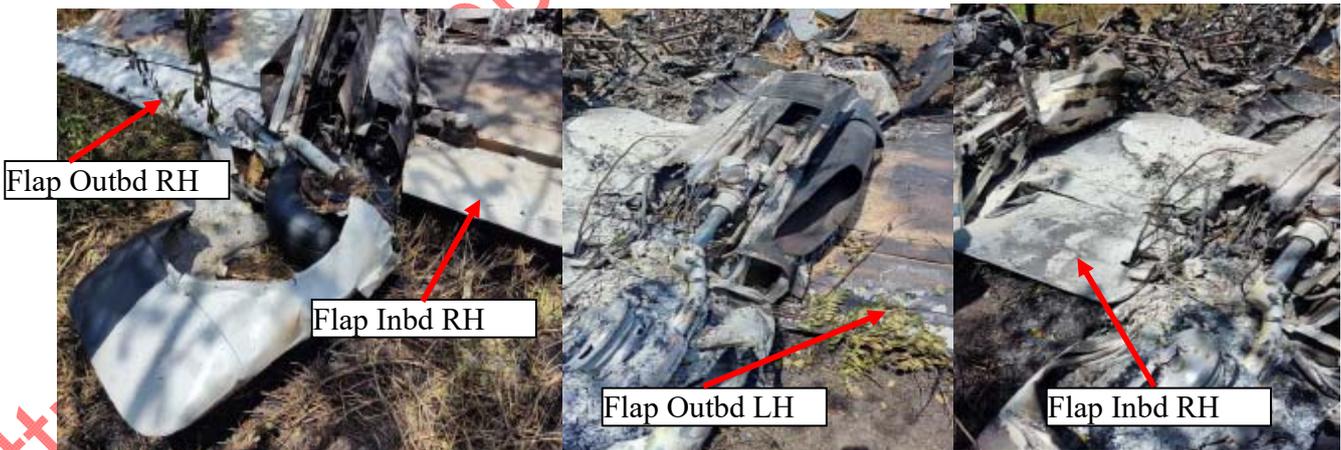
- ❖ Las cuatro secciones de flap están fijas a los planos, están completos y retraídos

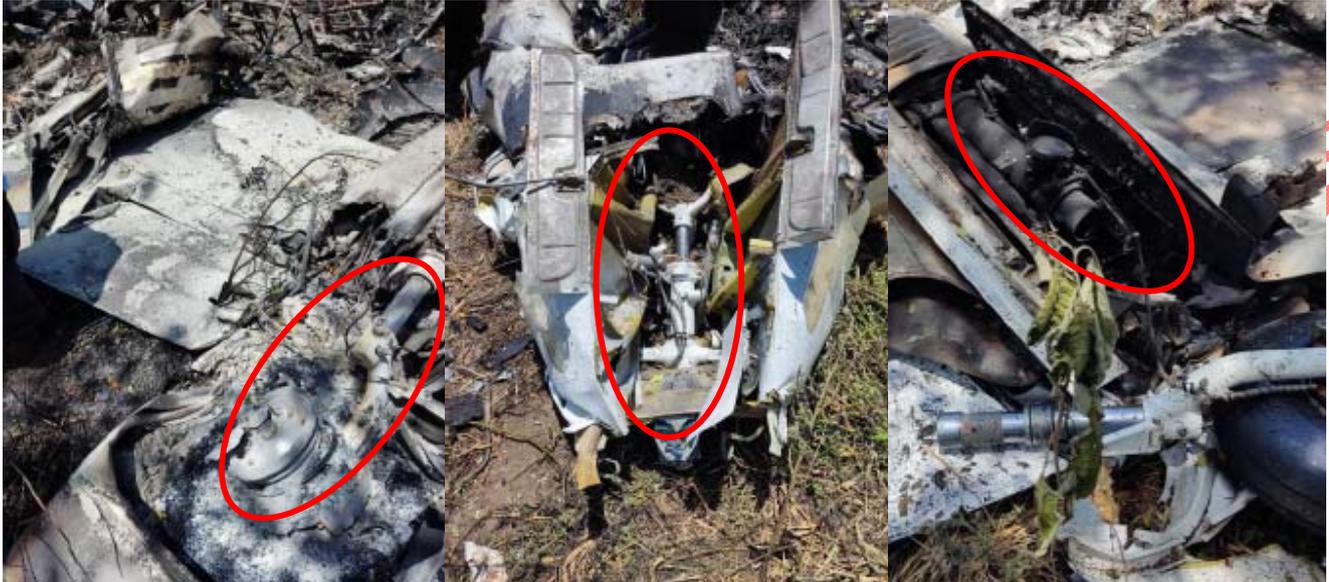
- ❖ Ambos trenes principales y el tren de nariz estaban adentro (retraídos)

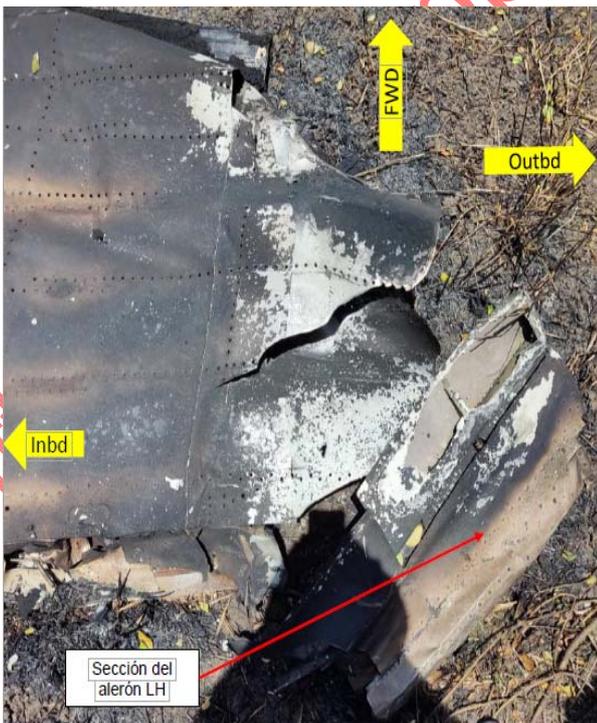
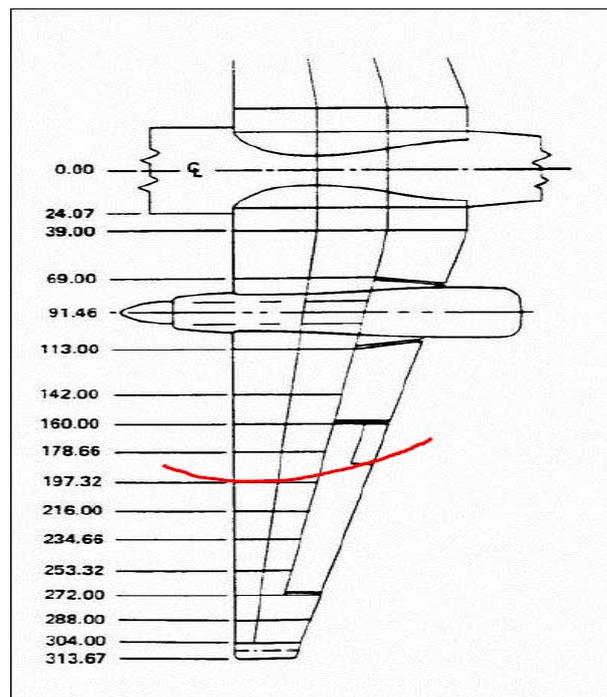
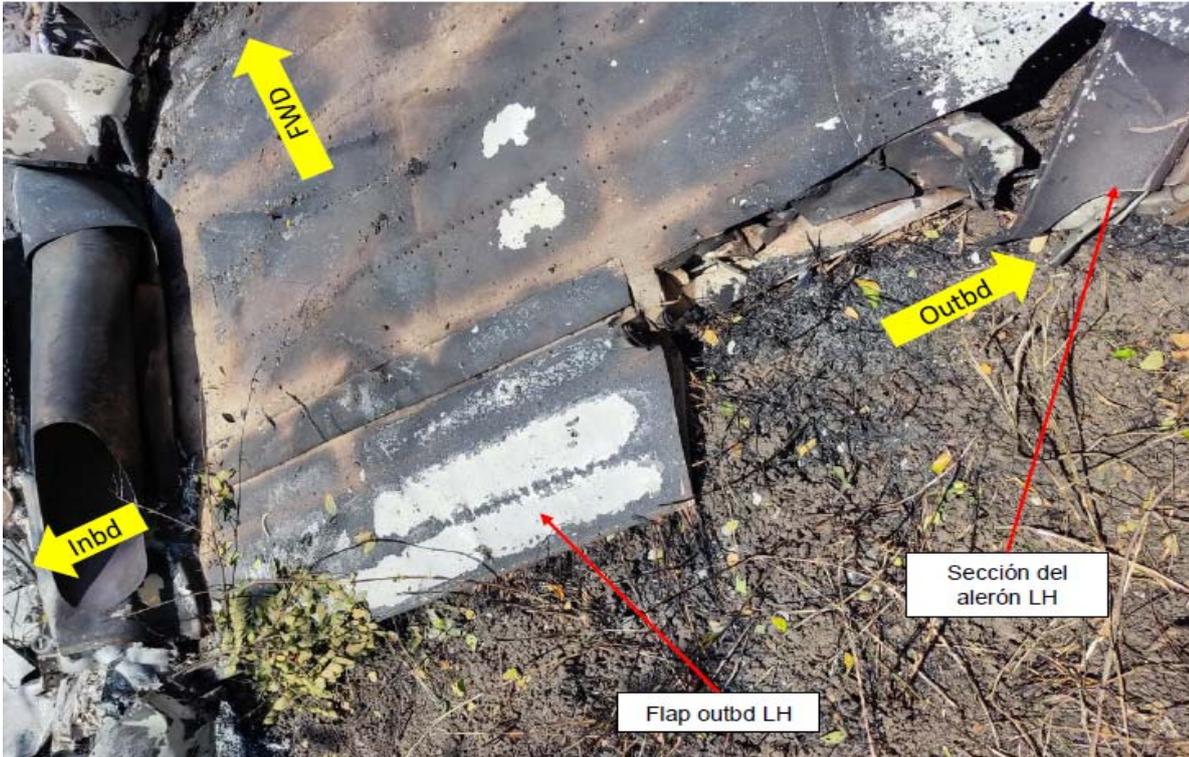
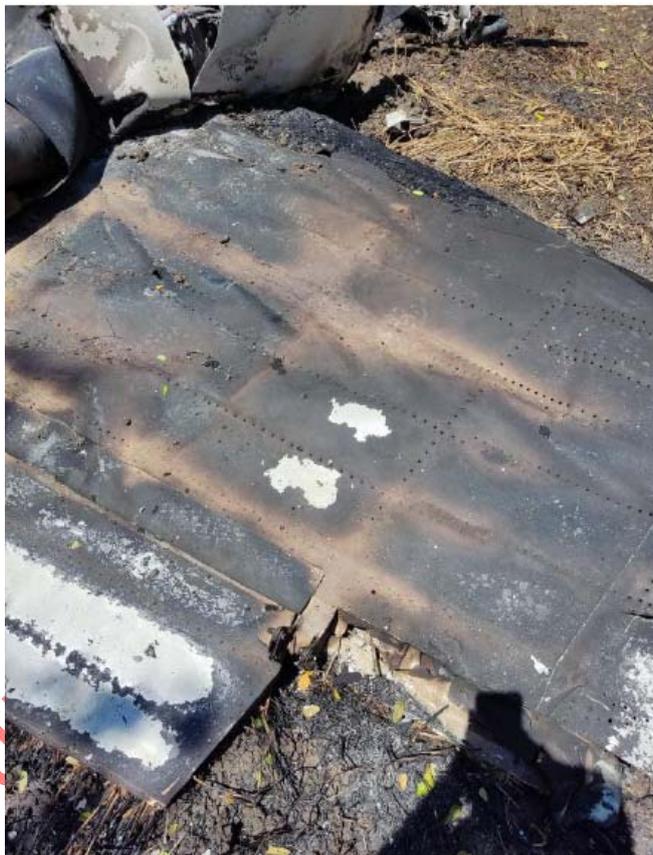
- D. Se pudo evidenciar en el sitio del suceso que la aeronave derramo gran cantidad de combustible.
- E. Se registró pérdida de superficie de ambos planos. Las cuales perdieron alrededor de 6,3 metros, las partes fracturadas no se encontraban en el sitio del impacto.
- La sección del plano izquierdo fracturado es aproximadamente de 2,9 metros

Se puede observar en la imagen de la parte superior la sección inboard del alerón que se fracturo junto con el plano, la sección faltante del alerón no esta en el lugar de la aeronave.

La imagen de la izquierda muestra la condición de falla gran parte de los remaches del plano outboard.

Es importante resaltar que esta zona es ala mojada y por tanto esta condición de remaches flojos no es posible antes del accidente (condición pre-existente) ya que esto ocasionaría una gran fuga de combustible en rampa.

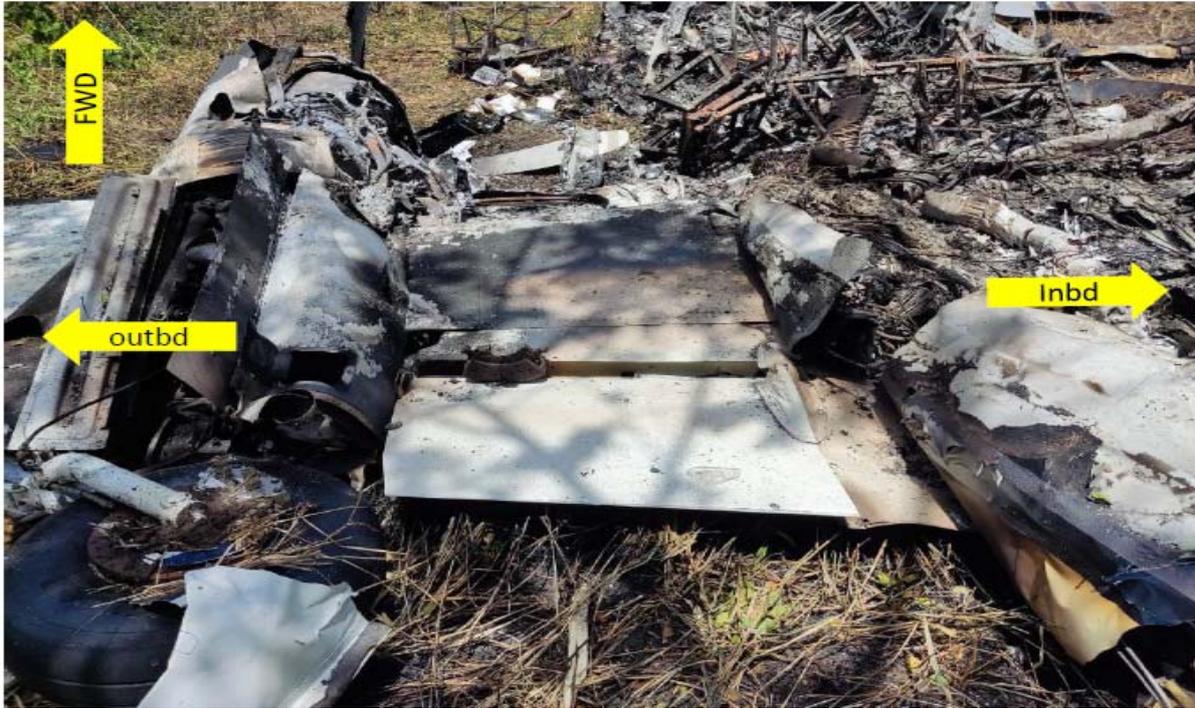
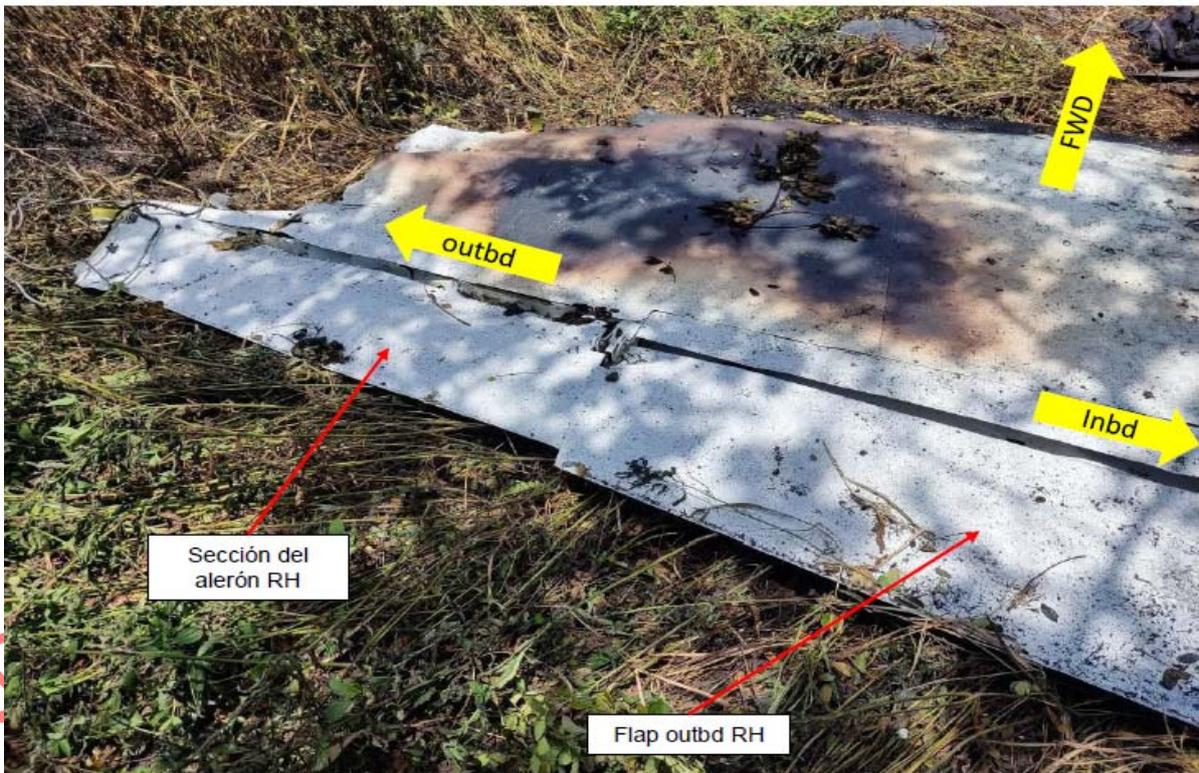
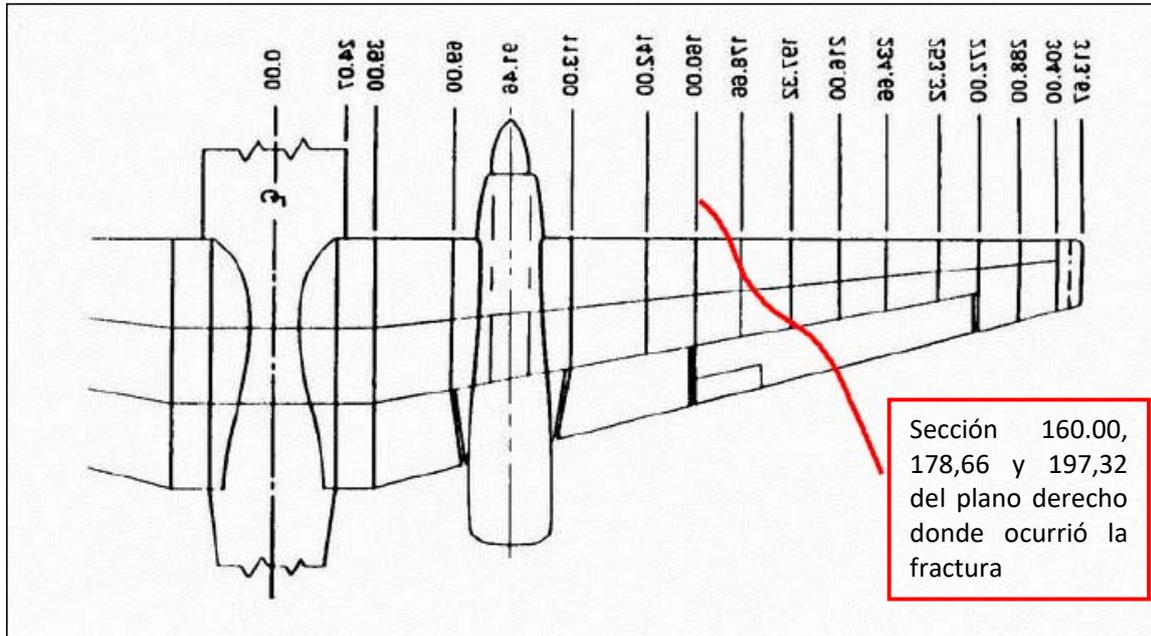
❖ La sección del plano derecho facturado es aproximadamente de 3,4 metros..

Sección 160,00, 178,66 y 197,32 del plano derecho donde ocurrió la fractura

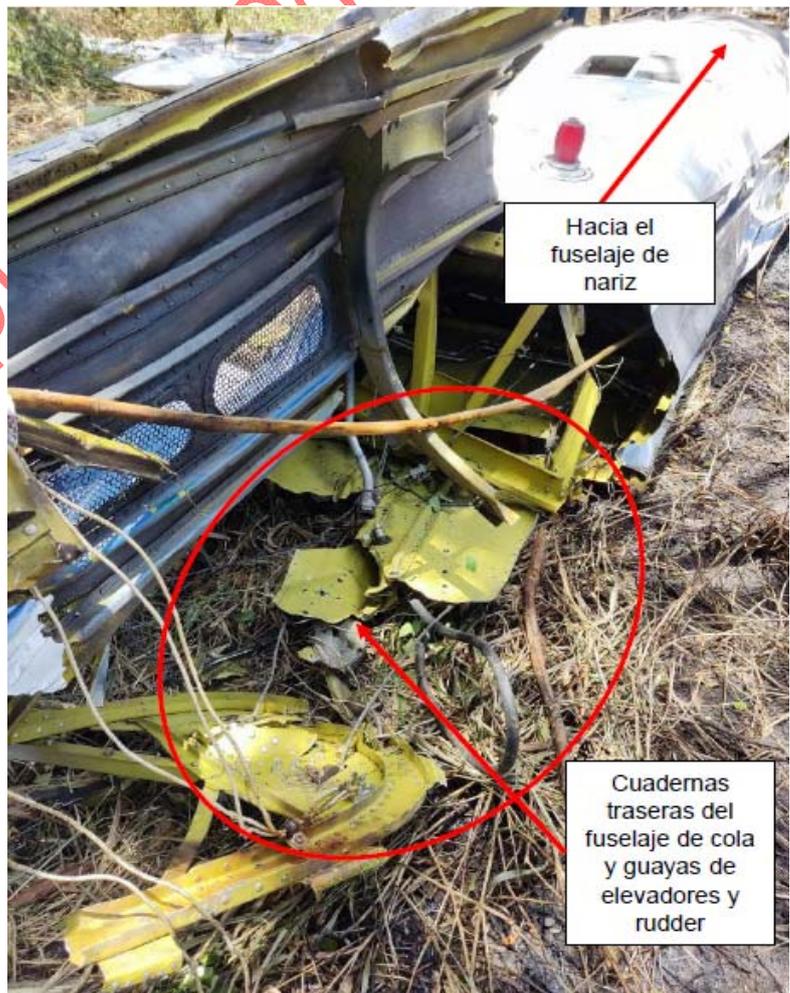
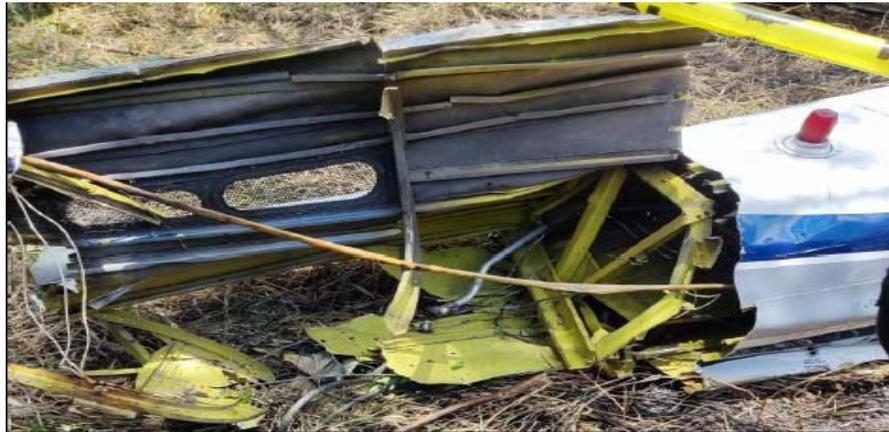
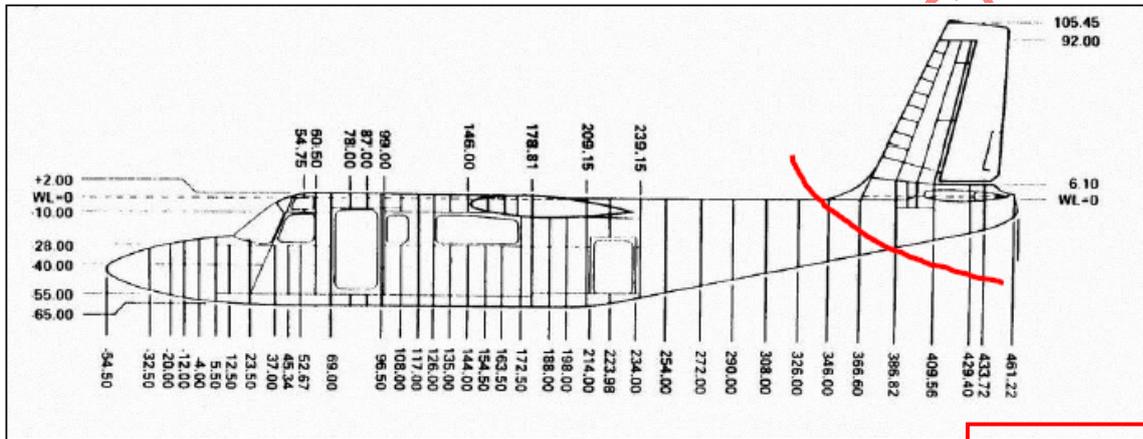
F. El fuselaje trasero presenta rotura total delante del empenaje (separación), el fuselaje de cola y empenaje no se encontraban en el sitio del impacto, se pudo observar que la separación del fuselaje de cola es debido a cargas excesivas donde fallaron las cuadernas, stringers, y lamina del fuselaje.

Fractura en el fuselaje entre las secciones 346 y 386

7. Por el tipo de separación estructural de las secciones de ambas alas y fuselaje de cola, evaluadas en el lugar del accidente, estas evidencian rotura o colapso estructural por sobrecargas en vuelo; La rotura casi simétrica de ambas alas es una característica de este tipo de falla.

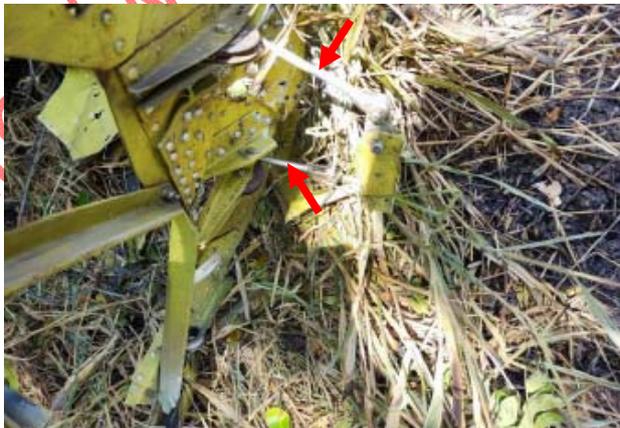
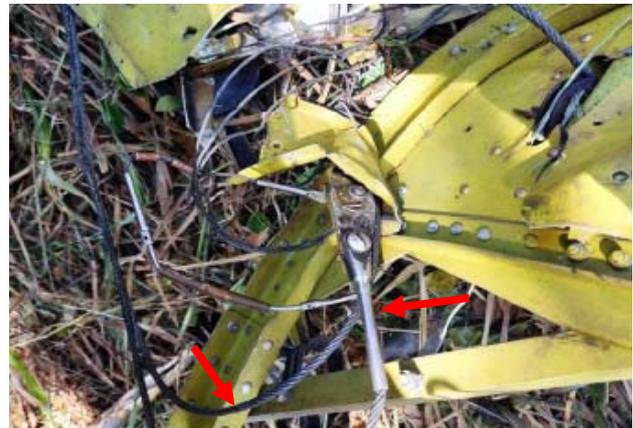
- ❖ En la zona fracturada del fuselaje de cola se nota que las guayas de control de los elevadores y del rudder están presentes en los restos del fuselaje, están completas (no se rompieron), tienen sus terminales y hardware de unión a la cola. Las estructuras de unión de las guayas al fuselaje de cola se fracturaron al separarse el fuselaje.

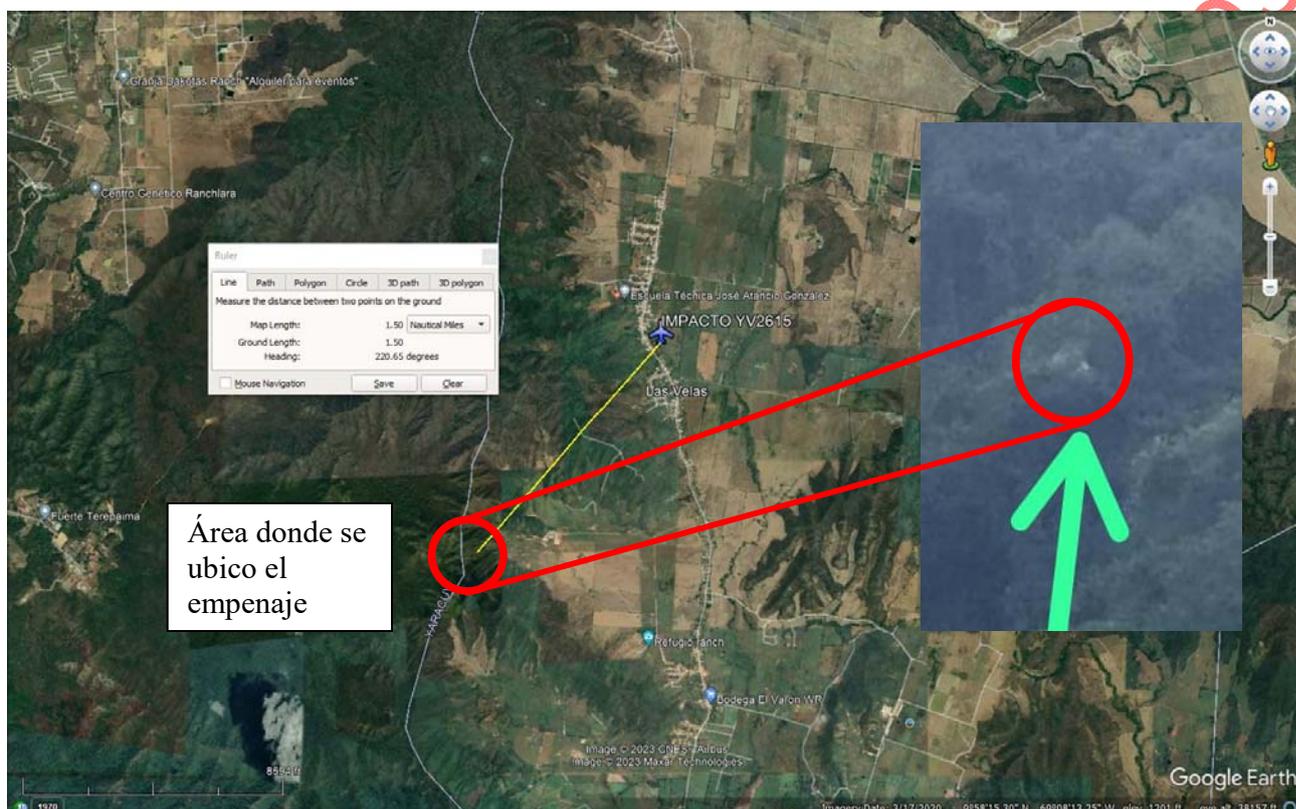
8. Se realizaron las coordinaciones con las autoridades locales para inspeccionar un área más amplia a fin de ubicar el empenaje, lográndose ubicar una estructura aproximadamente a una milla náutica y media de distancia del punto de impacto y a una altura entre dos mil quinientos y tres mil pies de altura.

Por ser esta una zona boscosa con montañas de difícil acceso, la extracción de la pieza de forma terrestre es compleja, por lo cual se están realizando las coordinaciones con las autoridades locales para su extracción vía aérea.

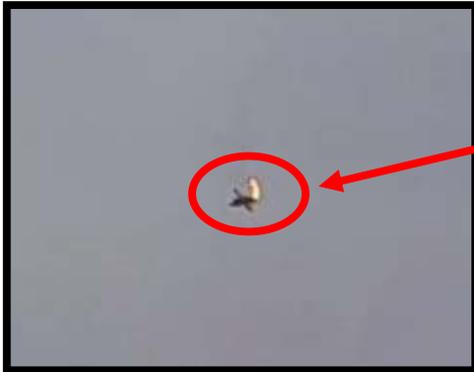
Estela de combustible derramado por la aeronave y pérdida de control
