EXPEDIENTE 055/2023

INCIDENTE SCF-NP

MATRÍCULA: YV380T

MODELO: 737-230

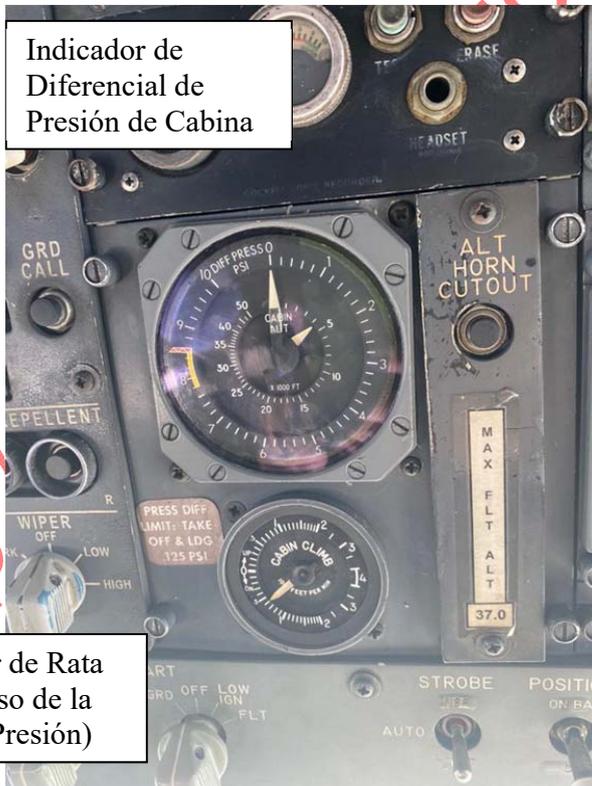
Indicador de
Diferencial de
Presión de Cabina

Indicador de Rata
de Ascenso de la
Cabina (Presión)

Imagen 1:
Indicadores de
Presión
Fuente:
Investigador
Encargado. **Año:**
2023

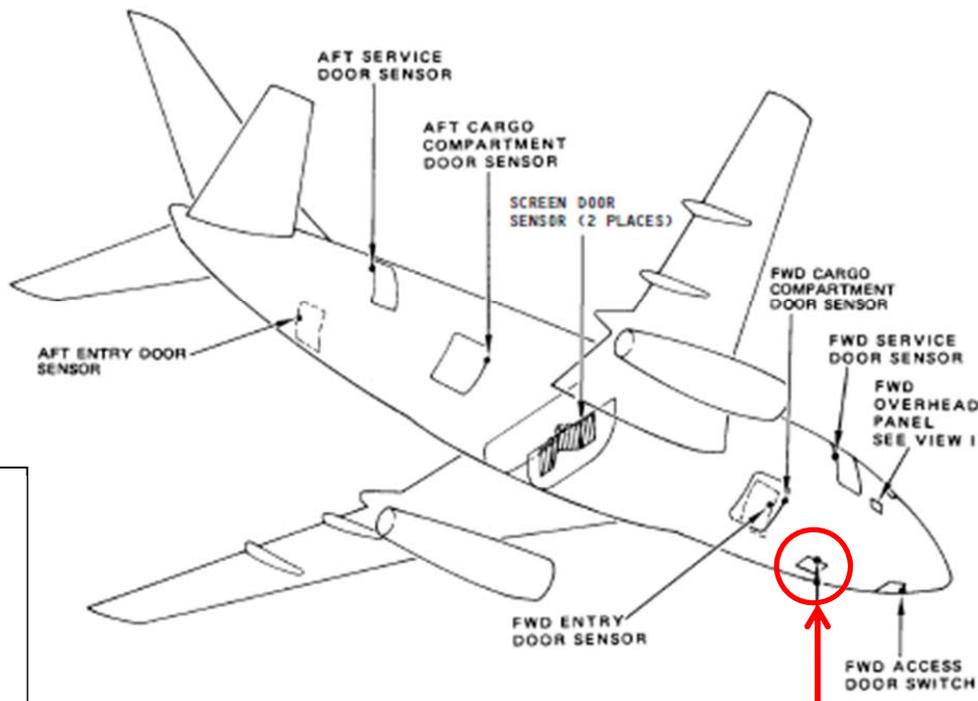
4. Se efectuó inspección general de sistemas, se encontró compuerta del compartimento Eléctrico/Electrónico (E/E) desajustada, se efectuó ajuste y test de la compuerta de acceso al compartimento de acuerdo al A.M.M 52-48-41 pág. 501-508 y revisión de Luz de Indicación según A.M.M 52-71-00, con resultados satisfactorios.

Imagen 2:
Ubicación de los
compartimientos
Fuente:
Investigador
Encargado. Año:
2023

Compartimiento
Eléctrico/Electrónico
(E/E)
