EXPEDIENTE 056/2023

INCIDENTE SCF-NP

MATRÍCULA: YV3471

MODELO: 737-2A1

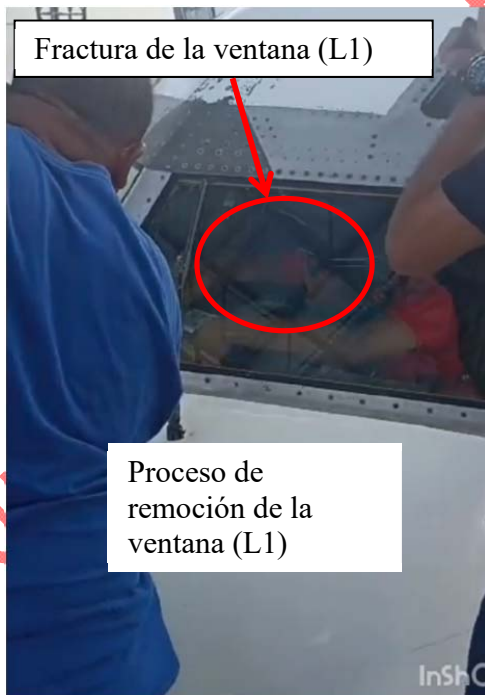
Fractura de la ventana (L1)

4. Se efectuó reemplazo de la ventana fracturada de acuerdo al Manual de Mantenimiento Aeronáutico (AMM) 56-11-11, pág. 403 al 418, quedando de manera satisfactoria.

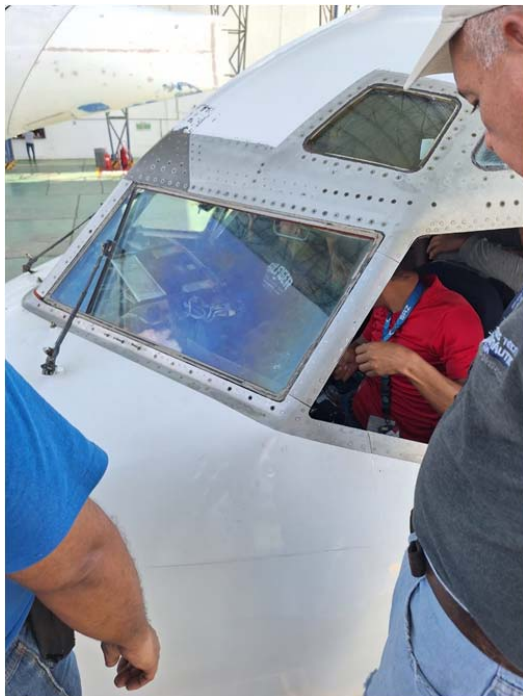
Proceso de instalación
de la ventana (L1)
