INFORME PRELIMINAR

ACCIDENTE SCF - PP

MATRÍCULA: YV1154

MODELO: U206F

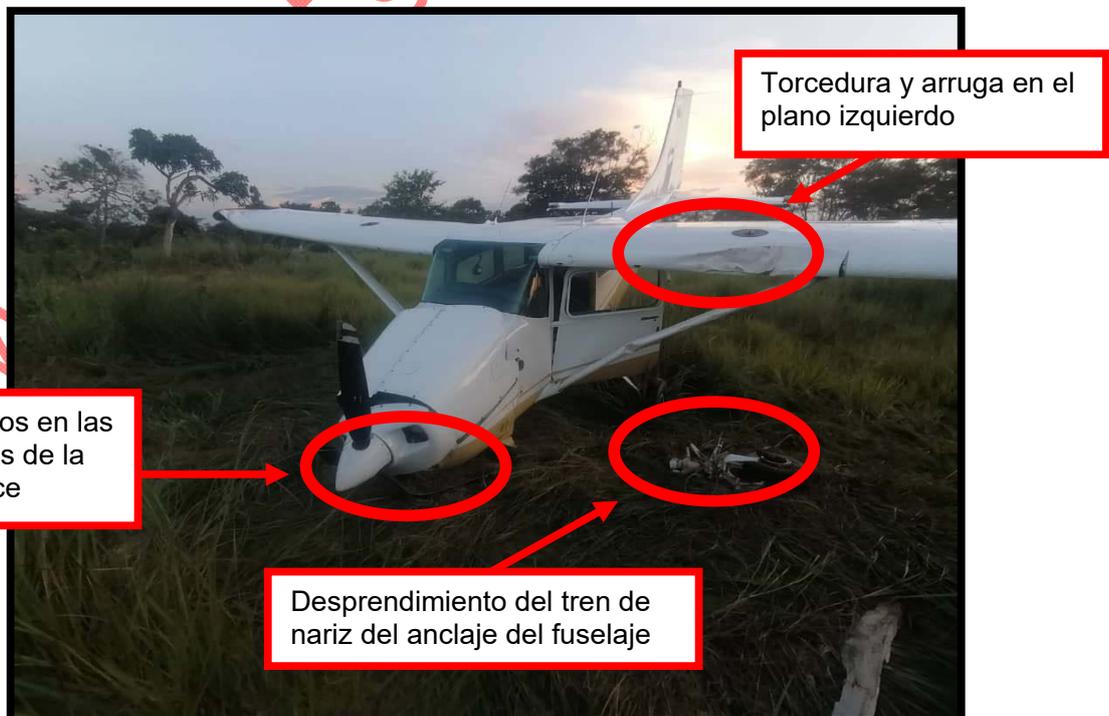
Imagen 1

4. Se realizó fijación fotográfica 360° de la aeronave en el sitio del suceso identificándose los siguientes daños:

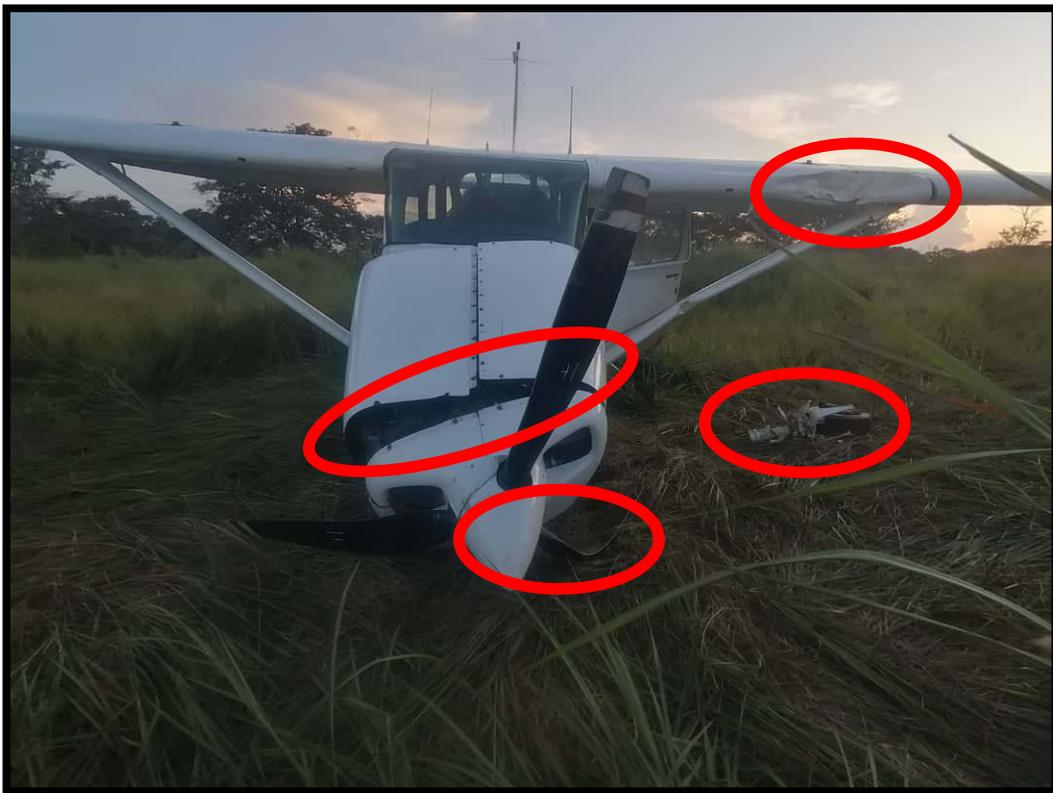
Imagen 2: Vista frontal con la identificación de los daños de la aeronave

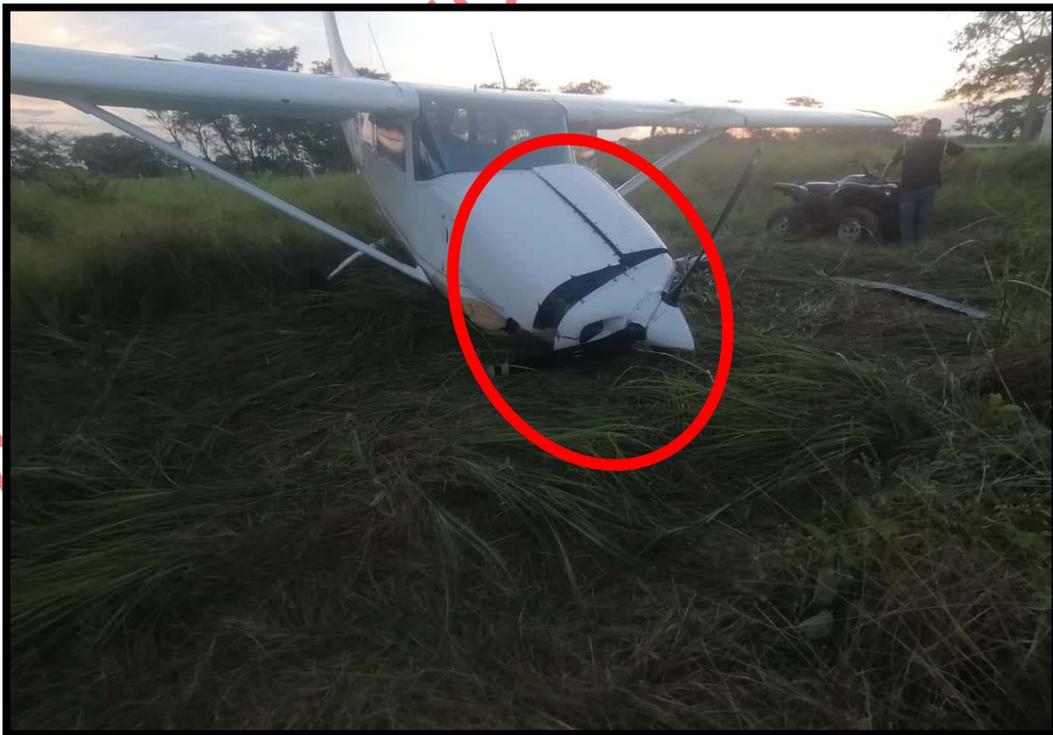
Imagen 3: Evidencia de daños sustanciales en la zona del motor de la aeronave

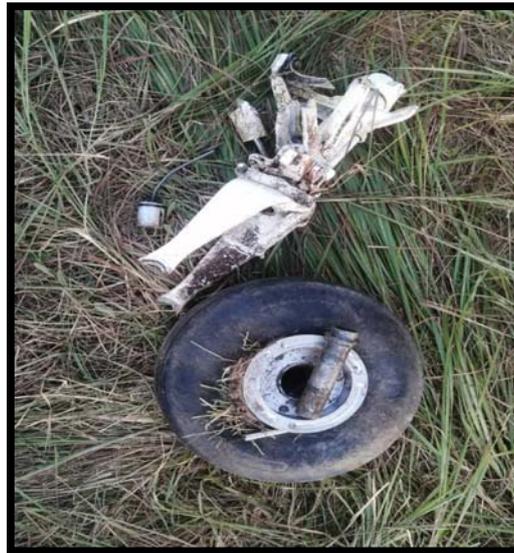
5. Se entregó cesión de custodia temporal para traslado de aeronave **DGOAST / 2023 / 0066** con para realizar inspección de los daños de la aeronave.
6. Se realizó entrevista al capitán al mando de la aeronave.
7. Se realizó inspección de daños donde se observaron los siguientes daños:
 - i. La hélice presenta torcedura en dos palas aproximadamente entre 30 – 40 grados.
 - ii. El motor no presenta daños externos en componentes y accesorios.
 - iii. Tren de nariz presenta fracturas y desprendimientos del anclaje de fuselaje.

Imagen 4: Tren de aterrizaje fracturado
Fuente: Investigador Encargado **Año:** 2023

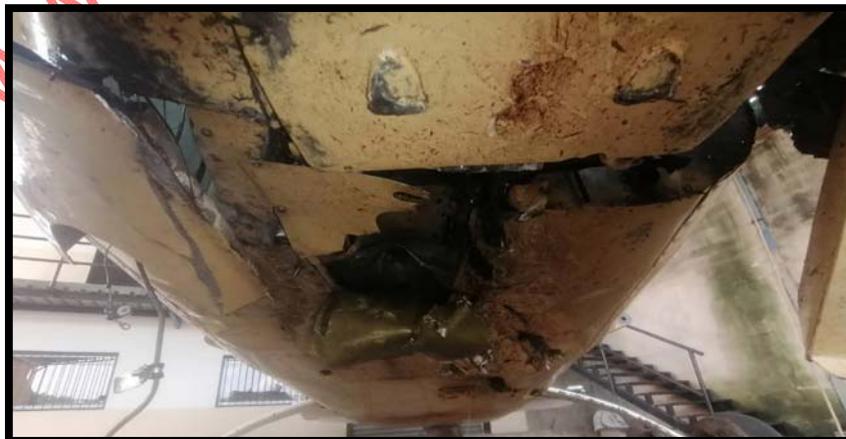
- iv. La sección donde se ubica el tren de nariz se encuentra fracturada y con daños sustanciales.

Imagen 5: Lámina inferior fracturada
Fuente: Investigador Encargado **Año:** 2023

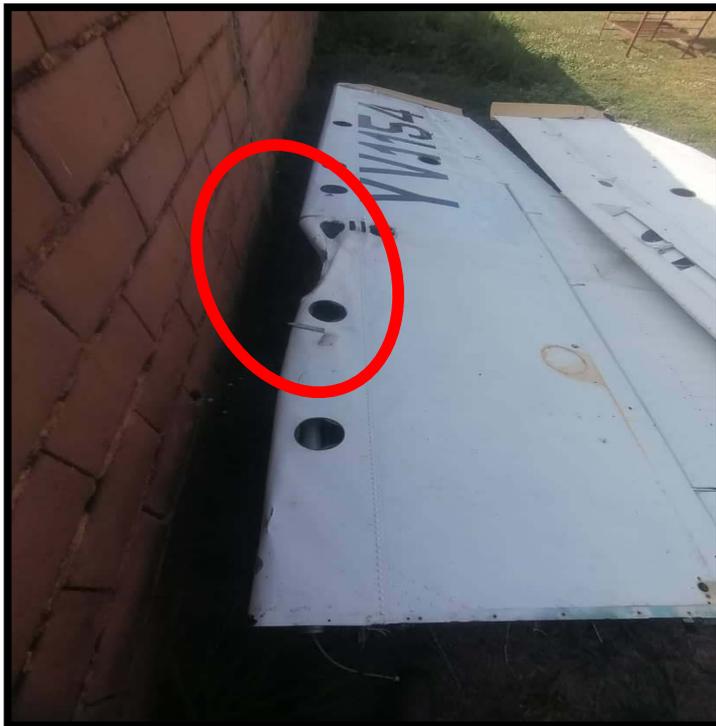
Imagen 6

- v. Plano izquierdo presenta torcedura y arruga desde la estación 100.0 hasta 118.00

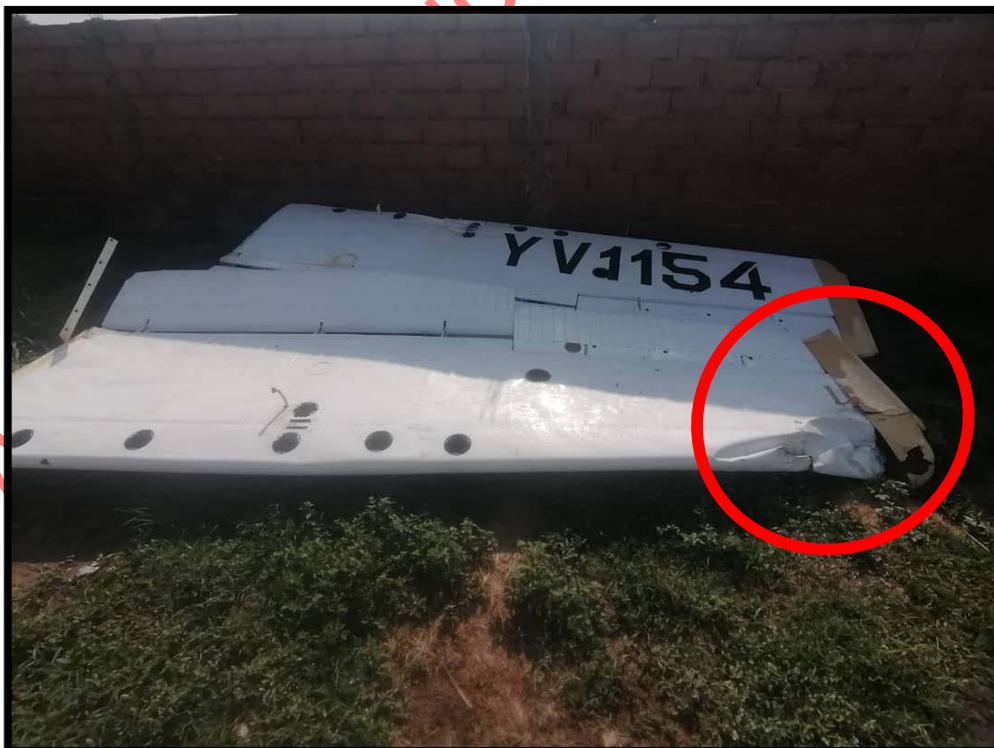
Imagen 7

- vi. Plano derecho presenta torcedura y arruga desde la estación 154.0 hasta 208.0

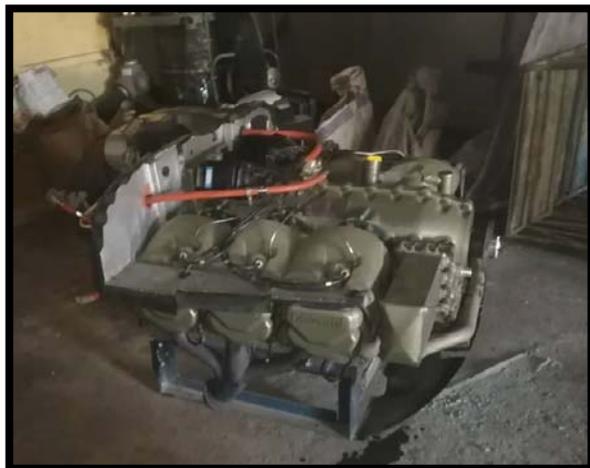
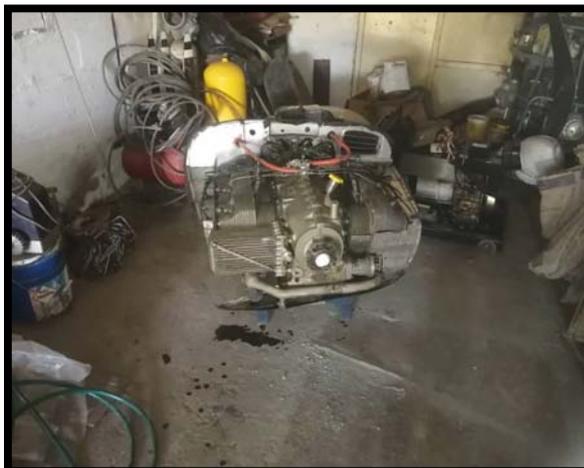
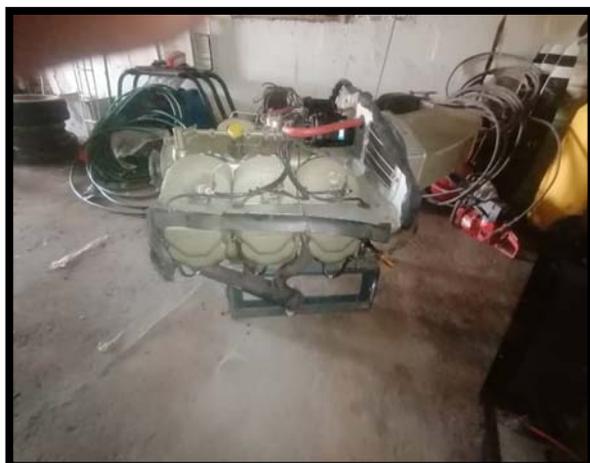
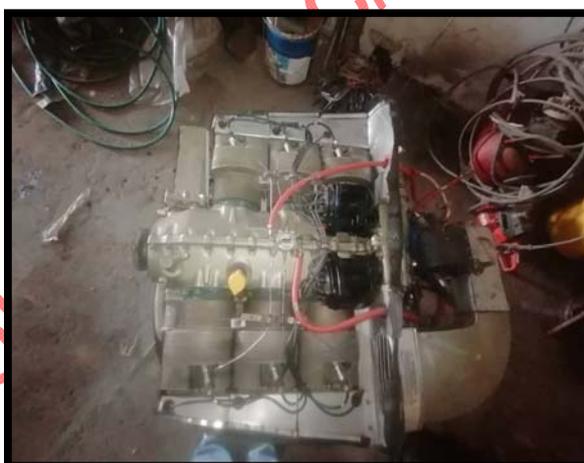
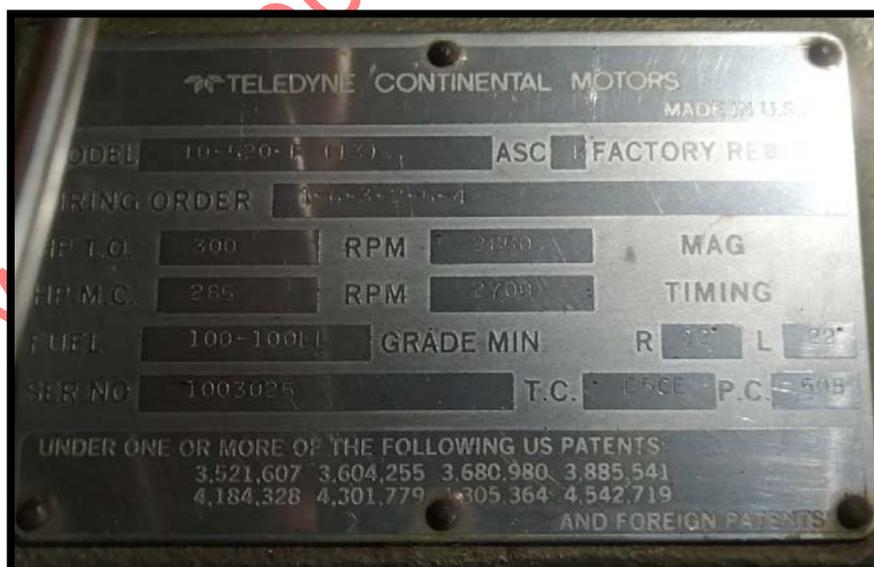
Imagen 8, 9, 10, 11 y 12

vii. Se extrajo el motor de la aeronave a fin de realizar una inspección visual detallada.

8. Se efectuó inspección visual del motor en las partes externas sin daños en accesorios ni componentes por el accidente encontrándose en condiciones operativas.
9. Se entregó cesión de custodia total de aeronave **DGOAST / 2023 / 0069** al explotador de la aeronave.
