EXPEDIENTE 057/2023

INCIDENTE SCF-NP

MATRÍCULA: YV2923

MODELO: DC-9-82

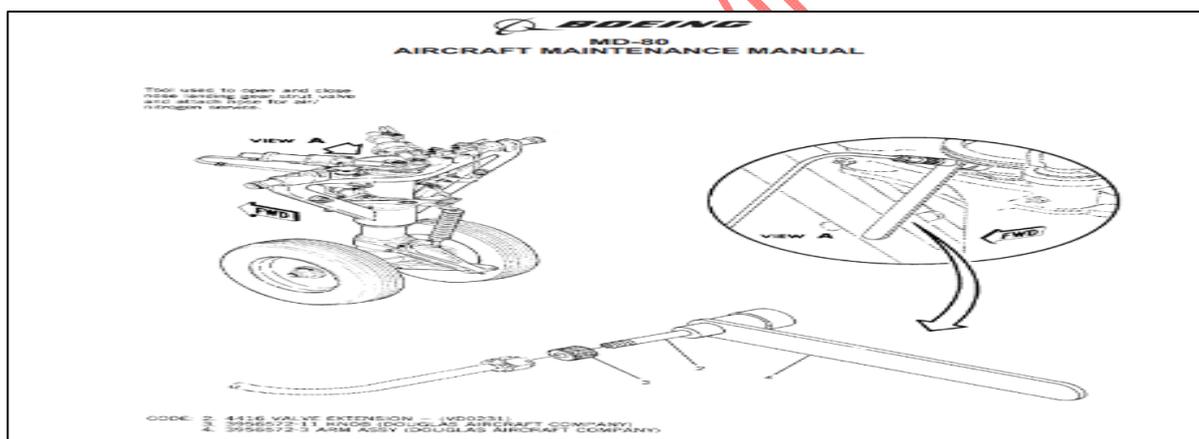
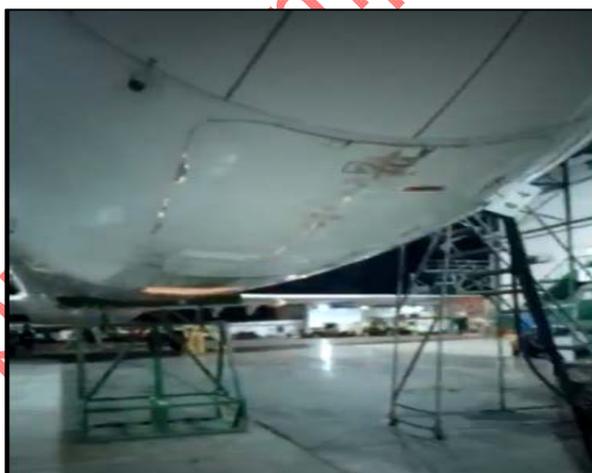
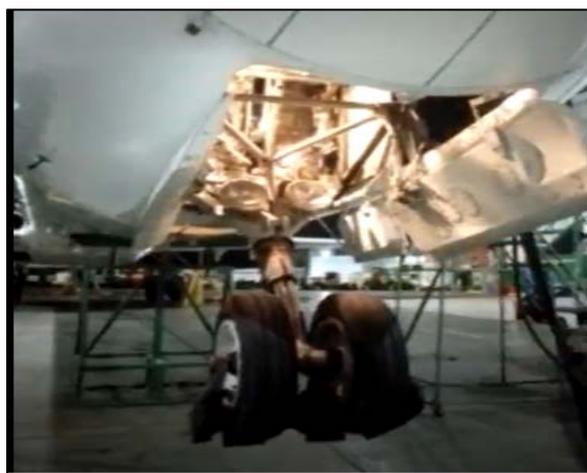
- Se realizó extensión y retracción de trenes de acuerdo a Manual de Mantenimiento AMM 32-30-00 página 201; con resultados satisfactorios (Slip N°37379):

Figura 1. Extensión y retracción de trenes del YV2923.

Posterior a la realización de todas las pruebas funcionales recomendadas en el Manual del Fabricante, no se pudo repetir la falla para determinar el factor causal del problema de indicación reportado por la tripulación, por lo cual se recomienda mantener en observación el funcionamiento del sistema por un lapso de 30 días continuos.
