EXPEDIENTE 062/2023

INCIDENTE SCF-NP

MATRÍCULA: YV2969.

MODELO: GRAND CARAVAN EX 208B.

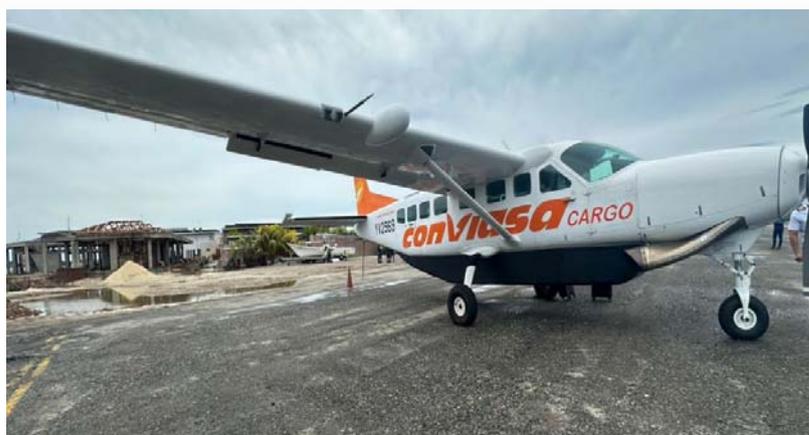
Fotografía de la Aeronave YV2969

La aeronave inicia carrera de despegue con trece (13) personas a bordo once (11) pasajeros y dos (2) tripulantes de vuelo) con una autonomía de 3 horas según plan de vuelo. En **fase de aterrizaje** a las **13:53 UTC**, la aeronave presenta falla en el sistema de freno del tren de aterrizaje principal izquierdo, dificultando así el control de la aeronave, sin embargo, la tripulación mantuvo el control y logra aterrizar desalojando por la pista 07 dirigiéndose a la plataforma, resultando sus ocupantes ilesos y la aeronave con la falla antes mencionada.

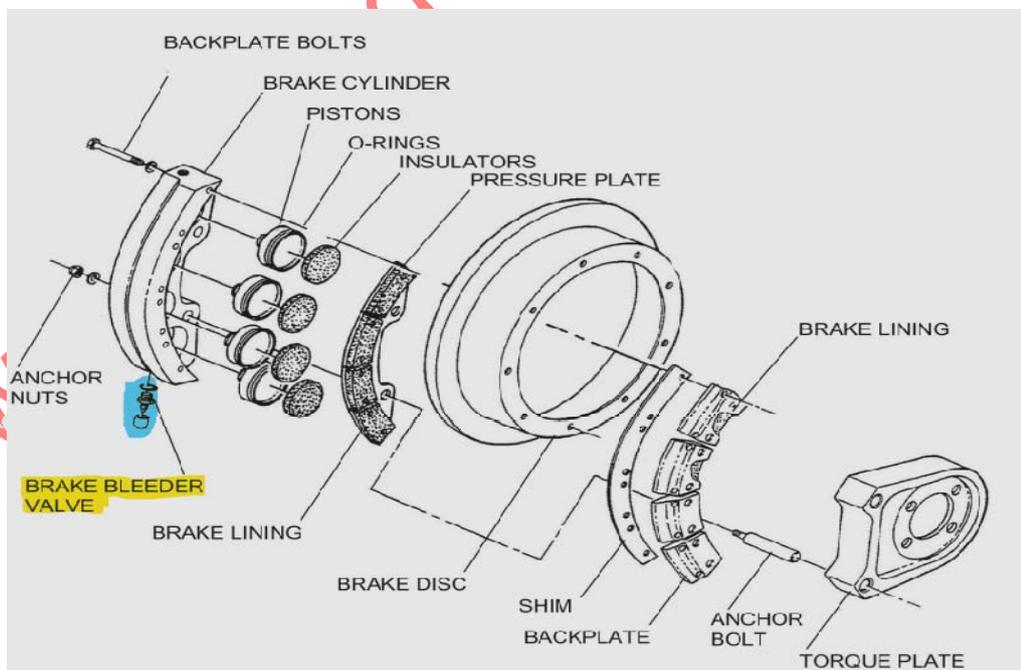
Imagen 3: Conjunto de Frenos (Brake Assembly)

- Se pudo evidenciar que existía una irregularidad en el sistema de conjunto de freno del tren principal izquierdo, debido a que existía la presencia de aire en el sistema, luego de una inspección al sistema y aplicación de la acción correctiva (purga al sistema) basado en los manuales del fabricante se obtuvieron condiciones satisfactorias.

(3) Se abrió la válvula de purga y se comenzó a bombear líquido hidráulico al sistema mediante el accionamiento de los pedales, mientras se observaba el nivel del líquido del freno en el depósito del sistema, ubicado en la esquina inferior izquierda del firewall en el compartimiento del motor.

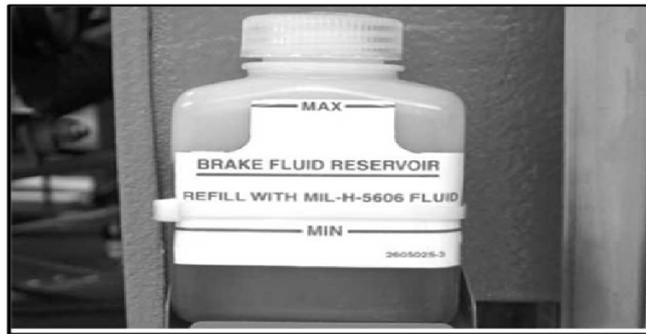
Imagen 4: Depósito de Fluido de Freno.

La Junta Investigadora de Accidentes (JIA) determinó que la causa probable del incidente fue debido al bajo nivel de líquido lubricante en el depósito de freno (verificado durante la inspección), lo que generó la entrada de una burbuja de aire al sistema, generando así la falta de efectividad. Es importante destacar que, cada vez que se desconecta una línea de freno para un trabajo de mantenimiento en particular, existe la posibilidad de que entre aire al sistema si no se tiene el cuidado correspondiente emanado por los manuales técnicos del fabricante.

(5) Posteriormente se aseguró de que el depósito estuviese lleno hasta 0,50 pulgadas de la línea de llenado MÁXIMO que se muestra en el depósito.
