EXPEDIENTE: 063/2023

**INCIDENTE  
SCF-NP**

**MATRÍCULA:** YV1018

**MODELO:** 560

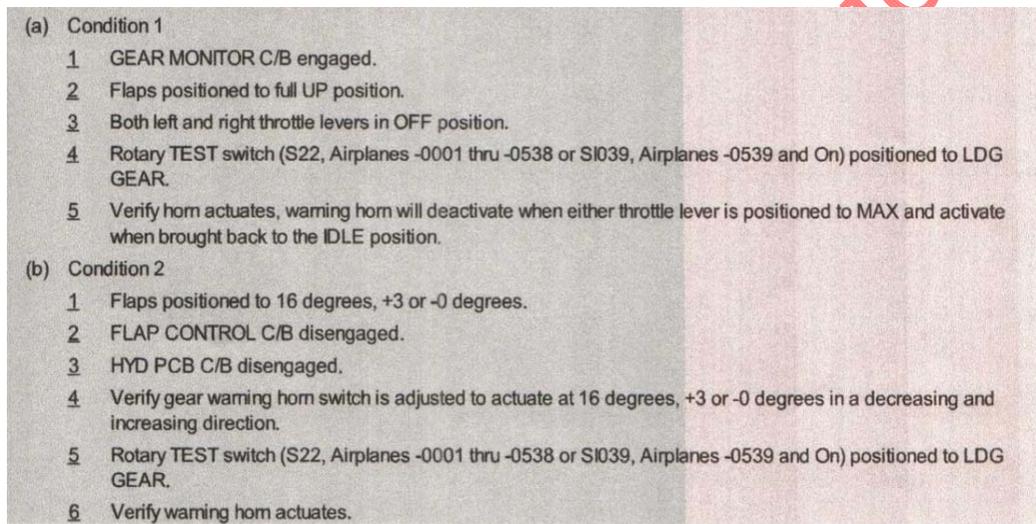
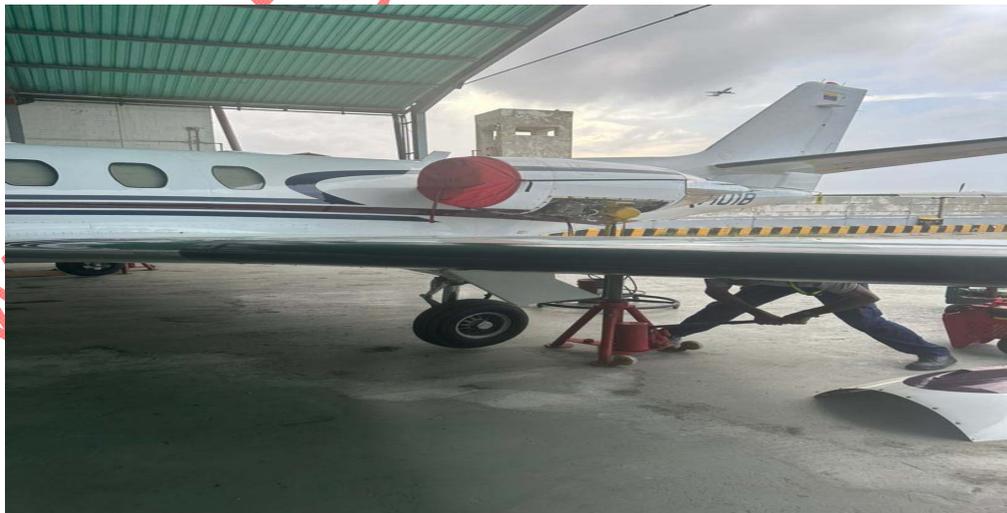
- a. Se configuró la aeronave para la aplicación del Troubleshooting correspondiente a la falla antes mencionada, según el procedimiento establecido en la literatura técnica del fabricante **AMM 32-60-00**.

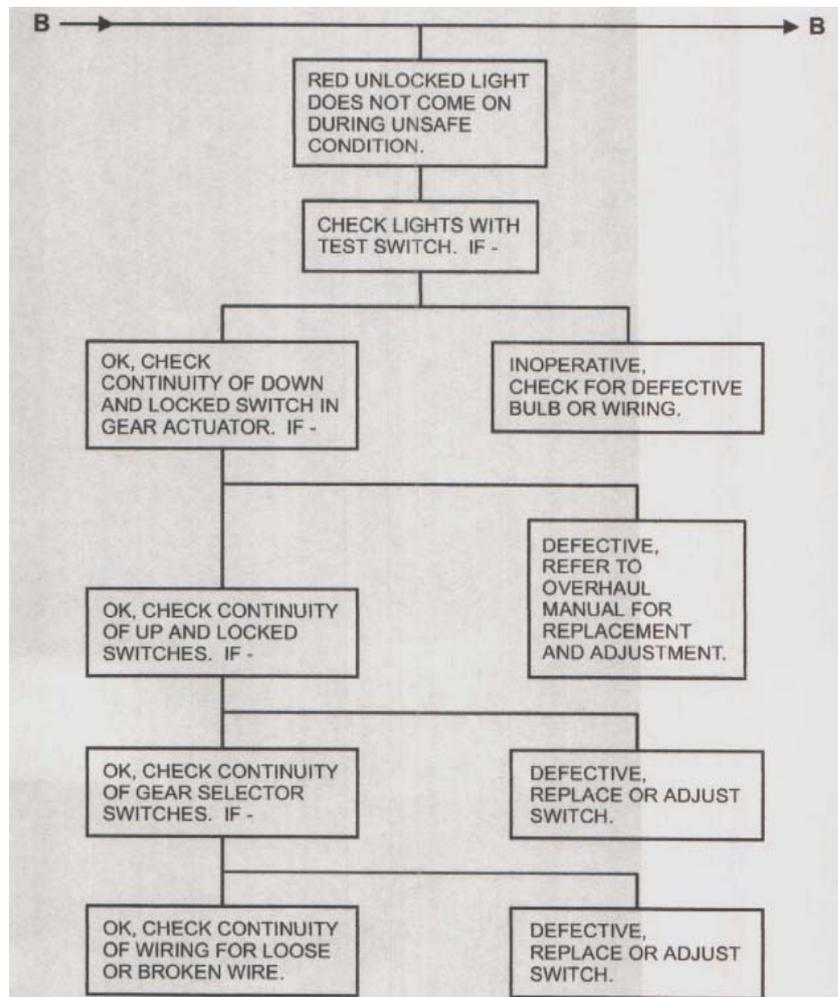
- b. Se realizó el "Troubleshooting Chart Position and Warning System" para el análisis de "posición y sistema de aviso" de la aeronave concerniente al **Micro Switch** del sistema.

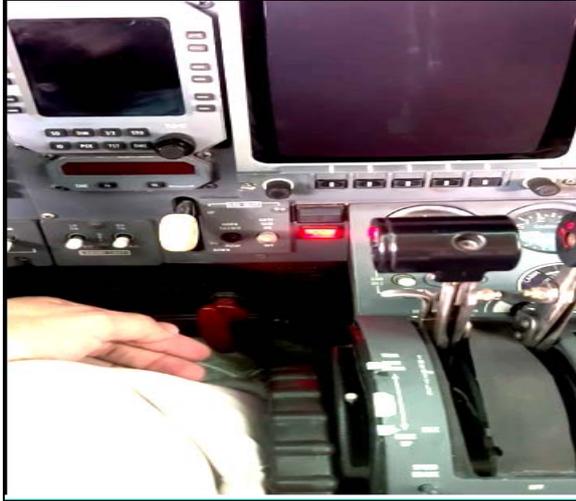
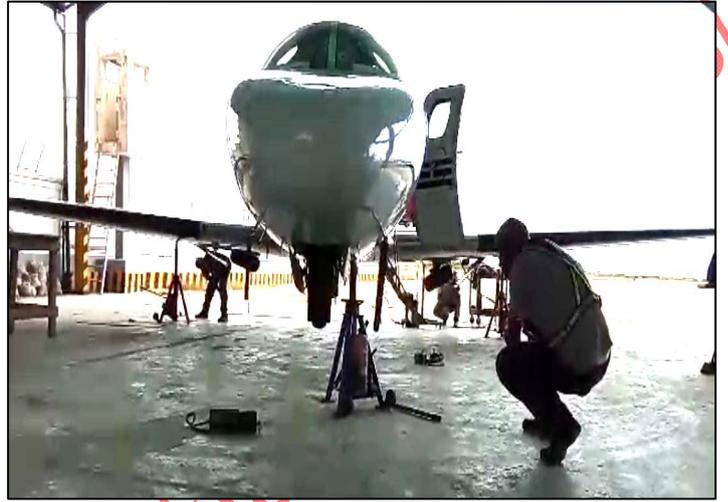
**Figura 2.**Retracción de Trenes de la Aeronave YV1018  
Fuente: investigador Encargado. Año: 2023

- e. Se efectuaron ciclos de extensión y retracción de los trenes funcionando, satisfactoriamente.

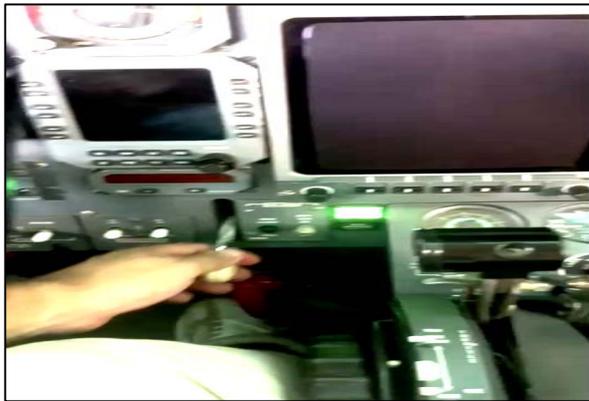
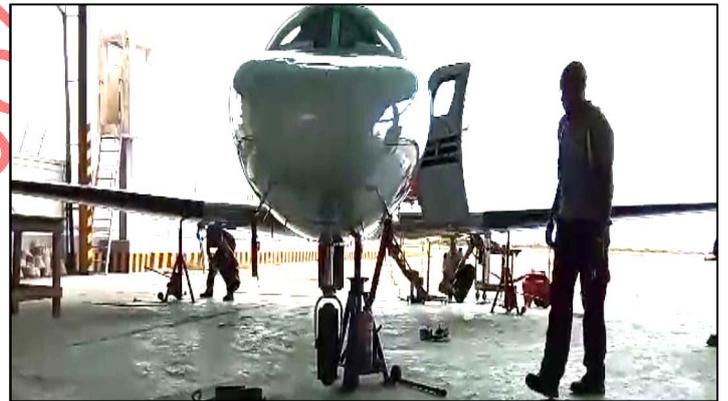
**Figura 3.** Extracción de Trenes de la Aeronave YV1018  
Fuente: Investigador Encargado. Año: 2023

La JIAAC luego de las experticias realizadas y las evidencias recabadas pudo comprobar que **el sistema no arrojó ningún tipo de irregularidad** que pudiera influenciar en el sistema de forma adversa. Del mismo modo, durante la prueba de funcionamiento basada en la extensión y retracción de los montantes del tren, **no se repitió la falla** descrita anteriormente relacionada con el posible mal funcionamiento del **micro switch** de la compuerta del tren de aterrizaje.

Se recomienda al explotador mantener la aeronave bajo observación durante los próximos 60 días, con el objetivo de percatarse de alguna anomalía en dicho sistema que pueda afectar el correcto funcionamiento de la aeronave.
