EXPEDIENTE 068 /2023

INCIDENTE SCF - NP

MATRÍCULA: YV3499

MODELO: DC-9-82

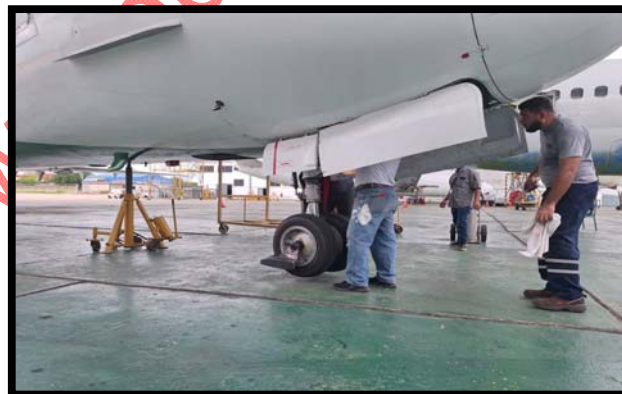
Imagen 1: Inspección del sistema de tren de nariz de la aeronave

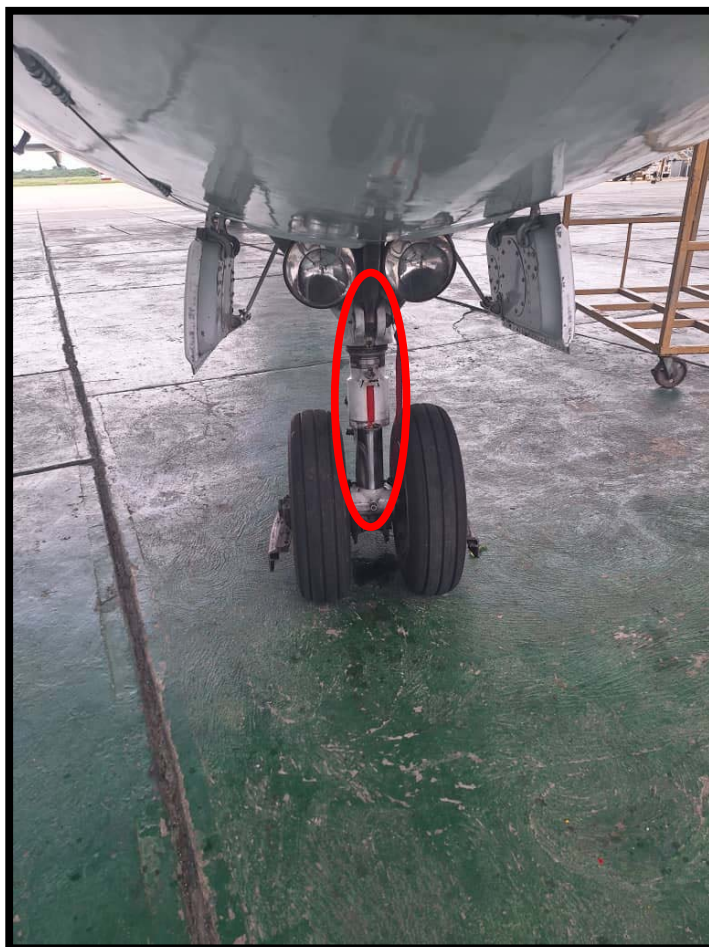
5. Durante la realización del “Caza fallas” (Troubleshooting) se detectó que el Strut del tren se encontraba con niveles bajos de Nitrógeno.

Imagen 2: Strut del Tren de Nariz

- La pérdida de gas Nitrógeno en el strut del tren se dio a través de la válvula de carga y servicio del mismo, ya que el sistema no muestra perdidas por otros puntos, se realizó servicio a la válvula de llenado y se recargo aceite y Nitrógeno.

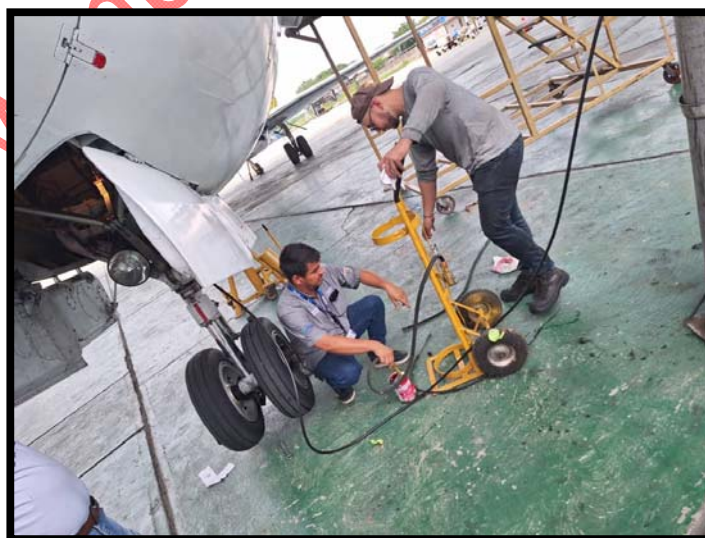
Imagen 3: Proceso de recarga de Aceite Hidráulico y Nitrógeno.

6. Se procedió a realizar recarga de Aceite Hidráulico y de Nitrógeno al Strut del Tren de Nariz.

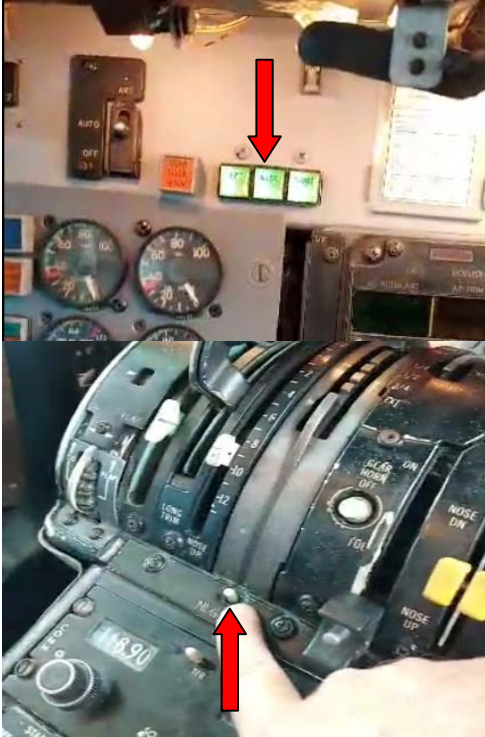
Imagen 4 y 5: Prueba Funcional del Tren de Nariz (Indicaciones en Cabina de "Tren Abajo y Asegurado")

7. Se realizó prueba funcional del sistema de tren de nariz, con resultados satisfactorios.

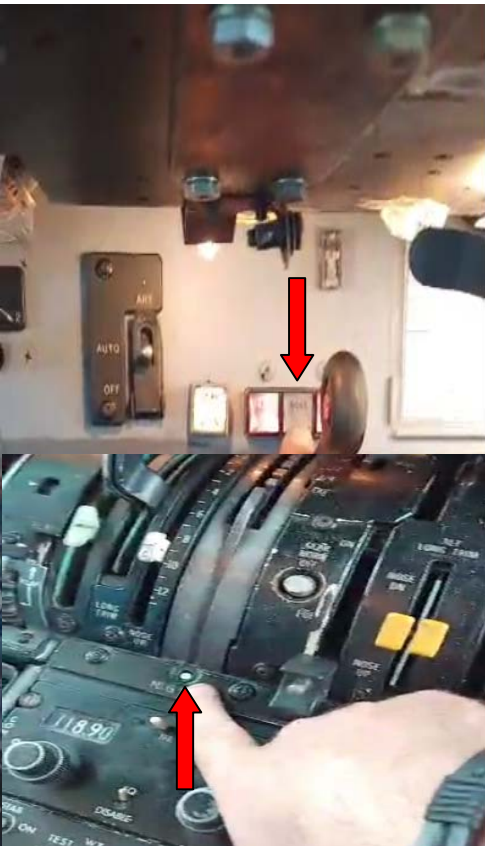
Imagen 6 y 7: Prueba Funcional del Tren de Nariz (Indicaciones en Cabina de "Tren Arriba y Asegurado")

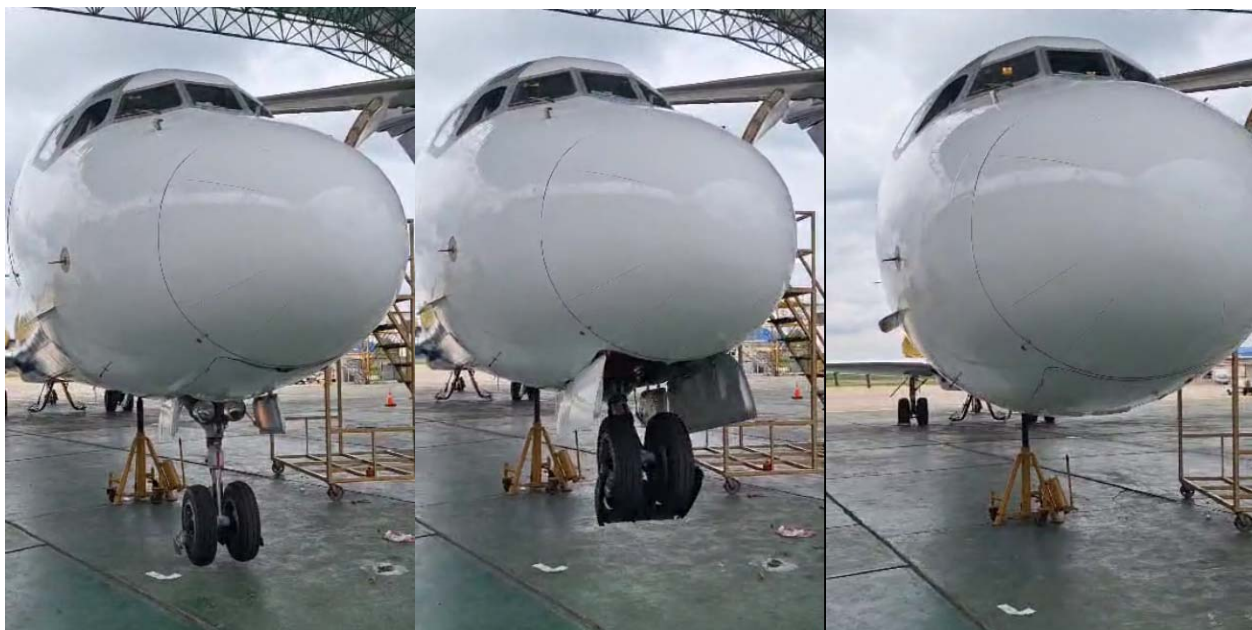
Imagen 8, 9 y 10: Prueba Funcional del Tren de Nariz (Abajo y Asegurado; Transición; Arriba y Asegurado)
