# INFORME

**INCIDENTE  
SCF-PP**

**JUNTA INVESTIGADORA DE  
ACCIDENTES DE AVIACIÓN CIVIL  
DE VENEZUELA**

## INFORME DE INCIDENTE DE AVIACIÓN JIA EXPEDIENTE N°058/2023

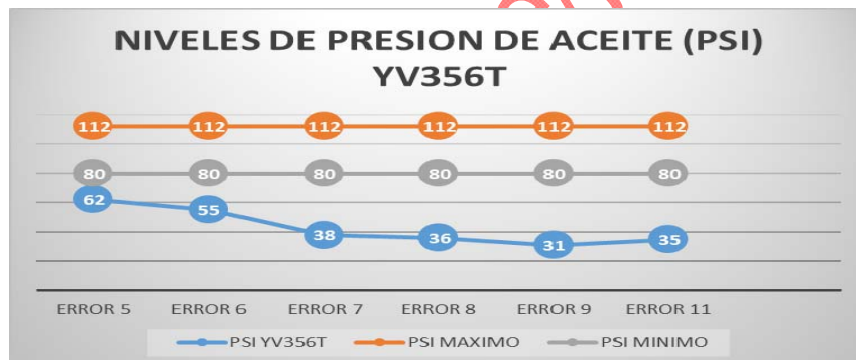
**Gráfica 1.** Análisis Del Comportamiento De Presión De Aceite del YV356T.

En la Gráfica observamos los parámetros que manejó la tripulación en vuelo, los cuales fueron entre 62PSI y 31 PSI, fuera del Estándar establecido por el fabricante.

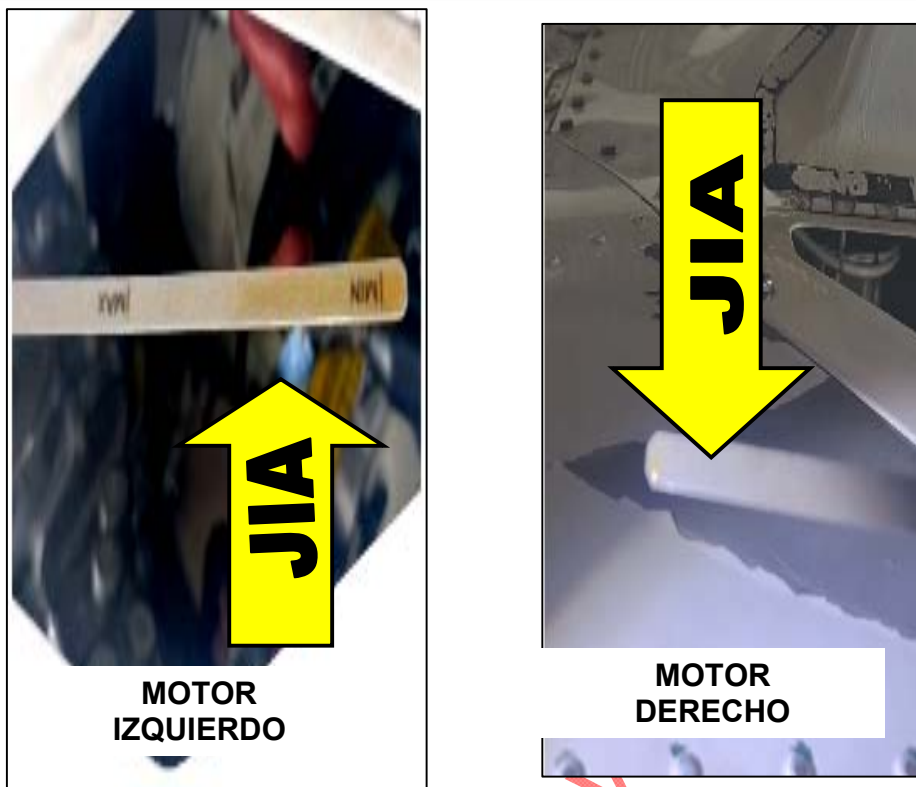
**Figura 2.** Medición de los niveles de aceite de los motores (Izquierdo) 1 y (Derecho) 2 de la Aeronave YV356T

- Posteriormente se procedió a medir los niveles de aceite en ambos motores encontrándose evidencias el MOTOR DERECHO había perdido en un 90% del aceite (debajo nivel mínimo), y el MOTOR IZQUIERDO por debajo del nivel requerido, sin embargo, el fabricante considera este nivel como rango normal de operación, como se puede apreciar en las imágenes. Cabe señalar que no se observó restos de aceite en la parte interna de ambos motores, fue quemado en el trayecto del vuelo. (Ver Figura 4)

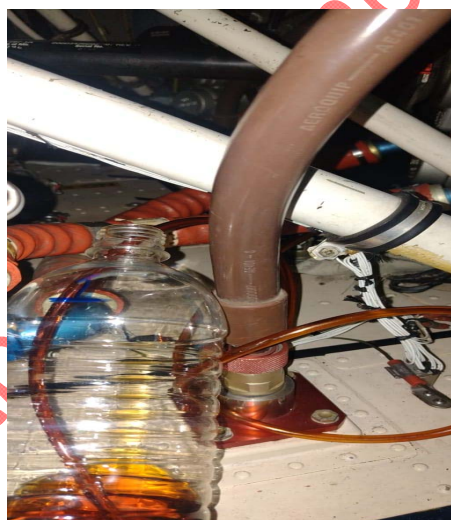
**Figura 3.** Fotos Toma de Muestra de Aceite.  
**Fuente:** Investigador Encargado. **Año:** 2023

- Se tomaron muestras de aceite de cada motor, para ser enviado a la Refinería De Puerto La Cruz con la finalidad de realizar el análisis respectivo y determinar si existen partículas internas que permitan inferir daños internos.

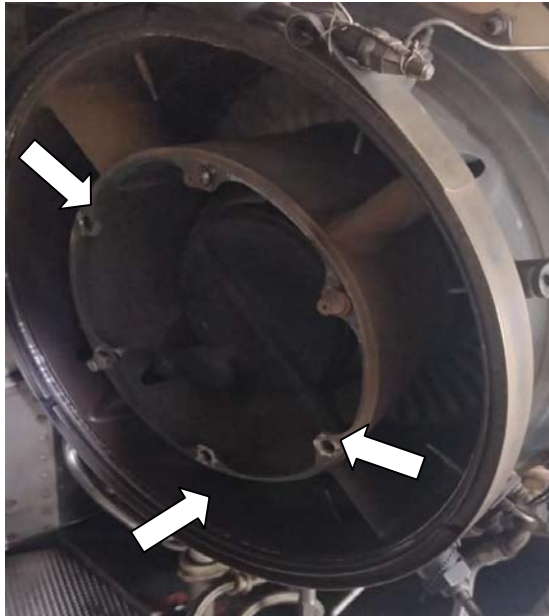
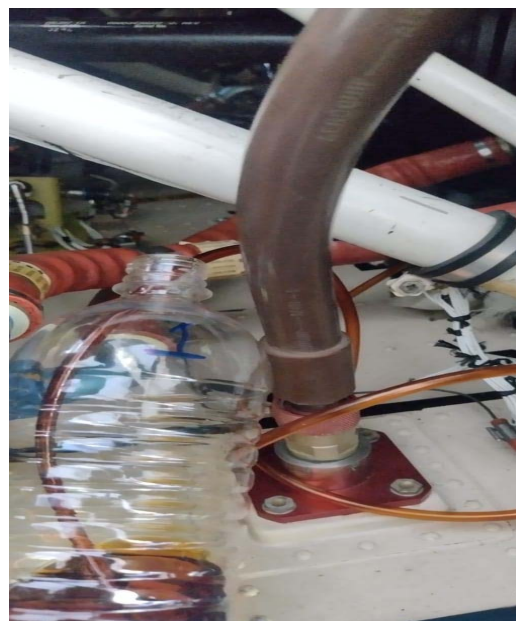
**Figura 4.** Motor derecho.

- Seguidamente se procedió a remover la capota del motor derecho apreciándose indicios de alta temperatura en el motor y en las zonas aledañas a este; producto de la baja presión que registro el motor. Se logro determinar de forma visual que presento fallas en el bearing N° 5.

Como podemos apreciar en la foto del motor derecho, hay un componente faltante denominado Shield Heat que recubre al Assy del Bearing N°5, el shield heat va instalado con 6 pernos los cuales en el motor afectado solo quedaron 3 debido a la temperatura excesiva por la falta de lubricación. En la parte inferior, observamos el Catálogo de partes ilustradas donde se identificaran las partes afectadas.

La JIA luego de las experticias realizadas y las evidencias recabadas pudo determinar que la **causa probable** fue la falla del Bearing N° 5 (componente On Condition), al salirse de su centro, contribuyo a romper el sello y hacer que fugara aceite, posteriormente el motor con bajo nivel y presión de aceite, comienza el exceso de temperatura y origina la deformación del Shield Heat (componente On Condition) y sus pernos, ocasionando que estos fueran desprendidos de la aeronave durante el suceso.

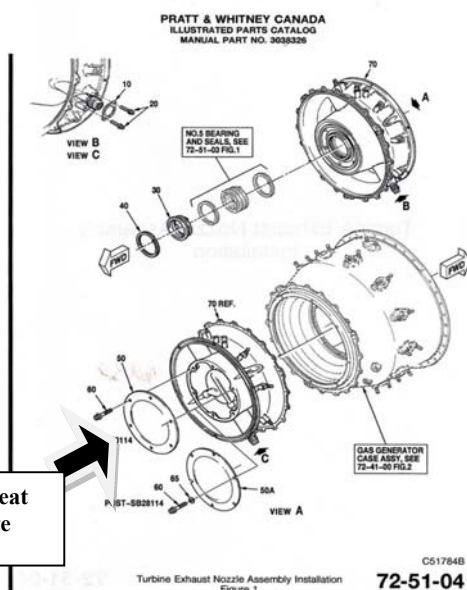
**Figura 4.** Shield Heat faltante en el motor afectado.

Shield heat  
faltante
