EXPEDIENTE 060/2023

INFORME PRELIMINAR

INCIDENTE GRAVE SCF-PP

MATRÍCULA: YV2660

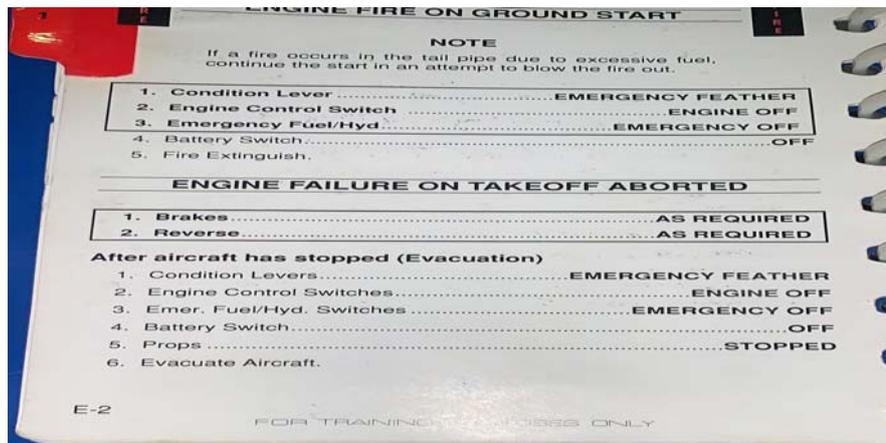
Figura 2 QRH: ENGINE FAILURE ON TAKEOFF ABORTED. **Aeronave** YV2660.

A las **18:03 UTC** y durante la **carrera del despegue** aproximadamente a **500 metros**, el Capitán al Mando observa que el **indicador de potencia del Motor N° 2 señalaba pérdida parcial de potencia** inmediatamente La tripulación aplica los procedimientos establecidos en el QRH: **para el ENGINE FAILURE ON TAKEOFF ABORTED**, El Capitán **ABORTA EL DESPEGUE** desalojando la pista por la intersección **E** procediendo a la rampa #1 del terminal auxiliar. A las **18:05 UTC** desembarcan con sus **ocupantes ilesos y la aeronave con la novedad antes mencionada.**

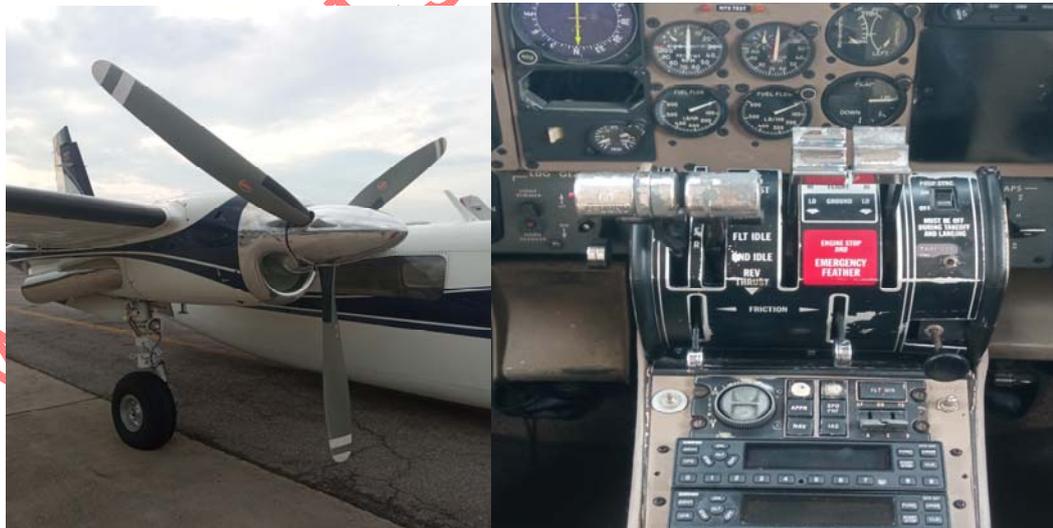
- El día **05 de Octubre del 2023**, los investigadores de la **JIA** y los **Técnicos en Mantenimiento aeronáuticos de la OMAC N°666 ELIKATY, C.A** se trasladan al SVMI para realizar Trouble Shooting por pérdida de la indicación de HP del Motor RH según **Manual de Mantenimiento del Fabricante** identificado con el código **M/M690A/B PN: 690002-2 Revisión N° 4** de fecha: **8/9/2002** bajo la orden de trabajo **ESA 00369**.

Figura 3 Motor Derecho y palancas de potencia. **Aeronave** YV2660.

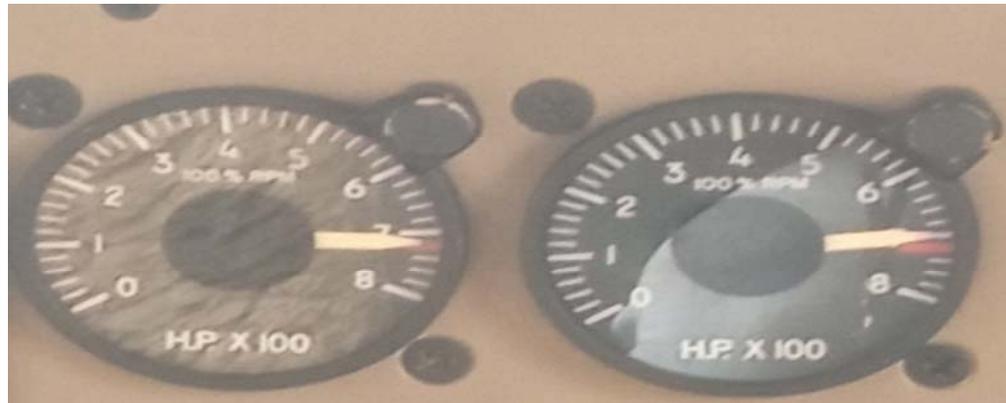
Figura 4 Indicador de HP. **Aeronave YV2660.**
Fuente: Fotos tomadas por el Investigador.
TWIN COMMANDER 690B. Año: 2023

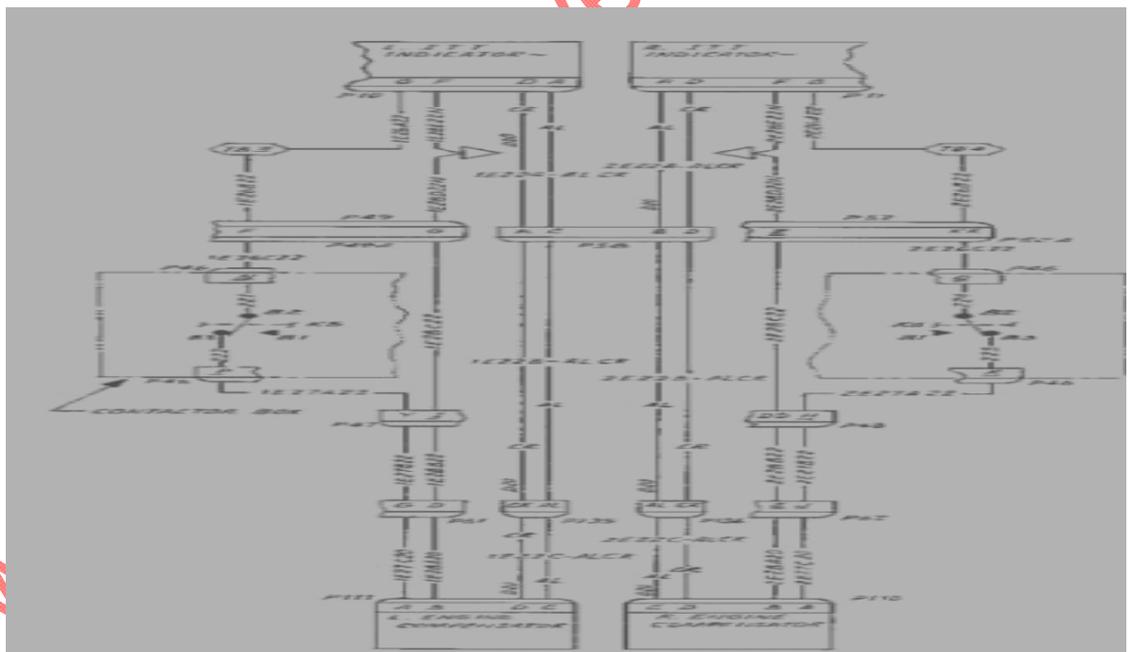
Figura 5 Diagrama del sistema eléctrico del motor. **Aeronave YV2660.**
Fuente: Manual de la aeronave.
TWIN COMMANDER 690B. Año: 2023

- El día 11 de octubre del 2023, la JIA y personal Técnico en Mantenimiento de la OMAC ELIKATY, realizaron Chequeo al Sistema de Indicación de Torque R/H. según orden de trabajo ESA 00370. Se pudo determinar que los conectores P13, P4 y P16 del sistema de Torque RH se encontraban sulfatados.

La JIA luego de las experticias realizadas y evidencias recabadas determina que la causa probable de la pérdida de oscilaciones del indicador de HP (Horse Power) del Motor derecho del YV2660 fueron los conectores P13, P4 y P16 del sistema de Torque del motor derecho que se encontraban sulfatados, que son los encargados de percibir y enviar la información al indicador de HP en cabina observada por la tripulación de vuelo.

Luego de observar y analizar el estado de sulfatación de los conectores P13, P4 y P16 del sistema de Torque del motor derecho, se dedujo que la humedad generada por las lluvias previas al vuelo el día del evento influyeron como factor contribuyente para la generación de dicha falla en el indicador de HP del motor derecho.

- Se realizó limpieza de los conectores P13, P4 y P16 del sistema de Torque RH quedando operativos, se procedió a corrida de motores no reflejando falla y funcionando de manera satisfactoria. Ver a continuación en el CCM.
