EXPEDIENTE 066 /2023

## INCIDENTE SCF - PP

**MATRÍCULA:** YV3535

**MODELO:** A340-642

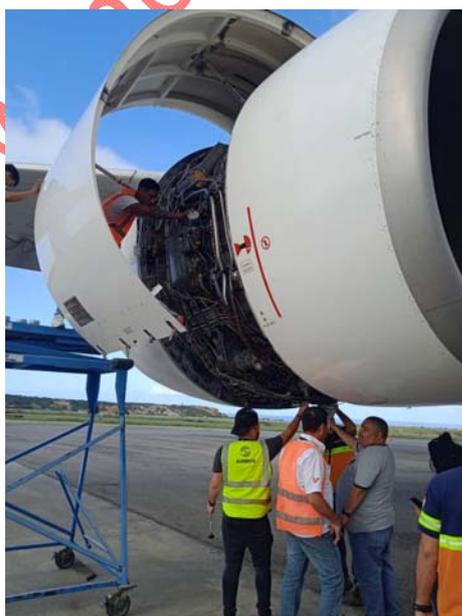
**Imagen 1:** Revisión del Motor #4 y recarga del reservorio de aceite  
**Fuente:** Investigador Encargado

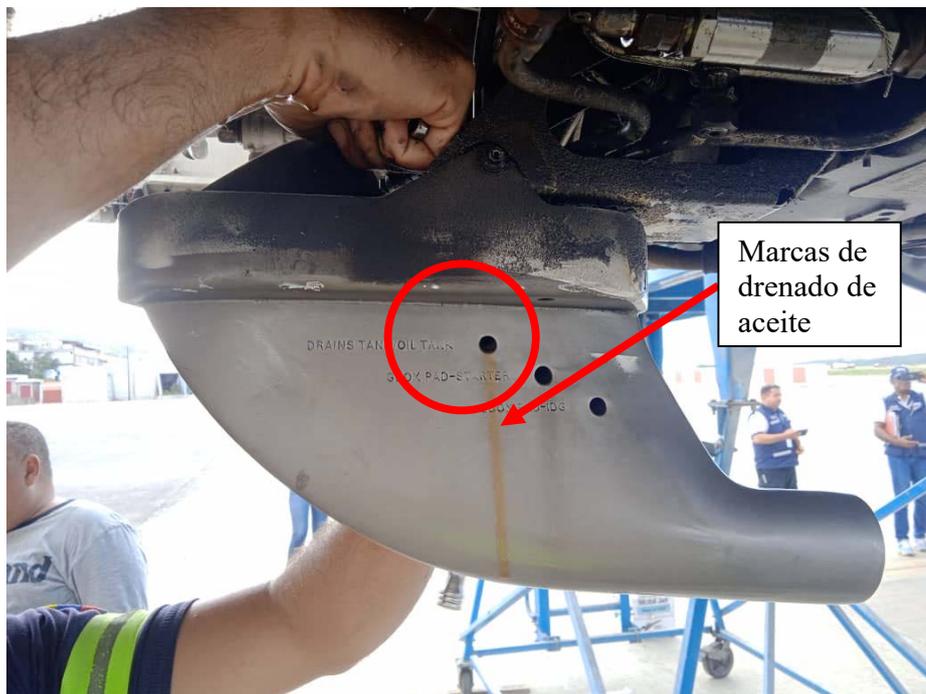
**Imagen 2:** Drenaje del sistema de aceite del motor #4  
**Fuente:** Investigador Encargado **Año:** 2023

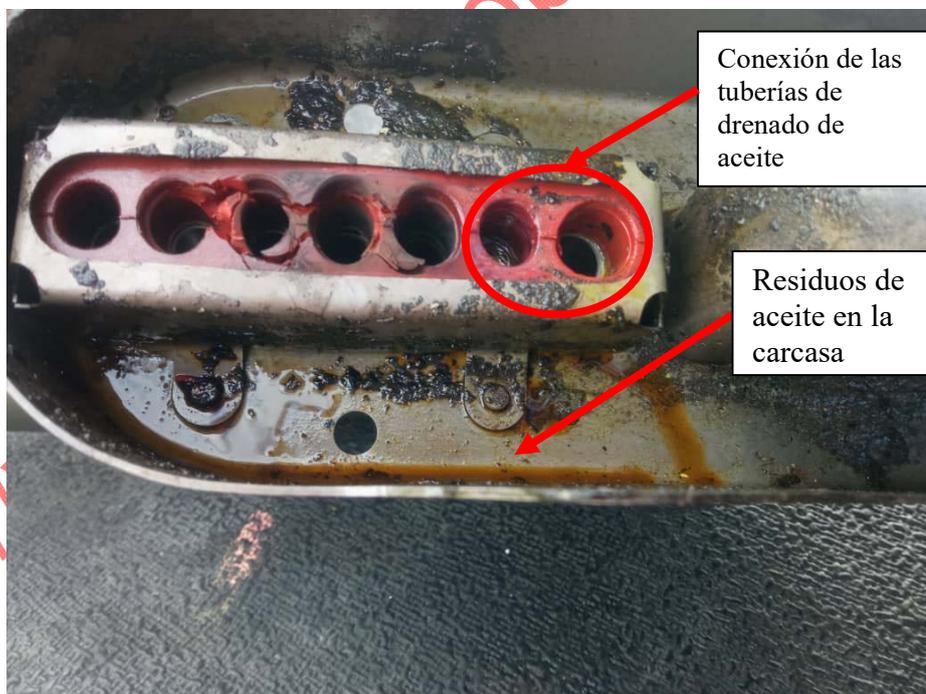
**Imagen 3:** Drenaje del sistema de aceite del motor #4  
**Fuente:** Investigador Encargado **Año:** 2023

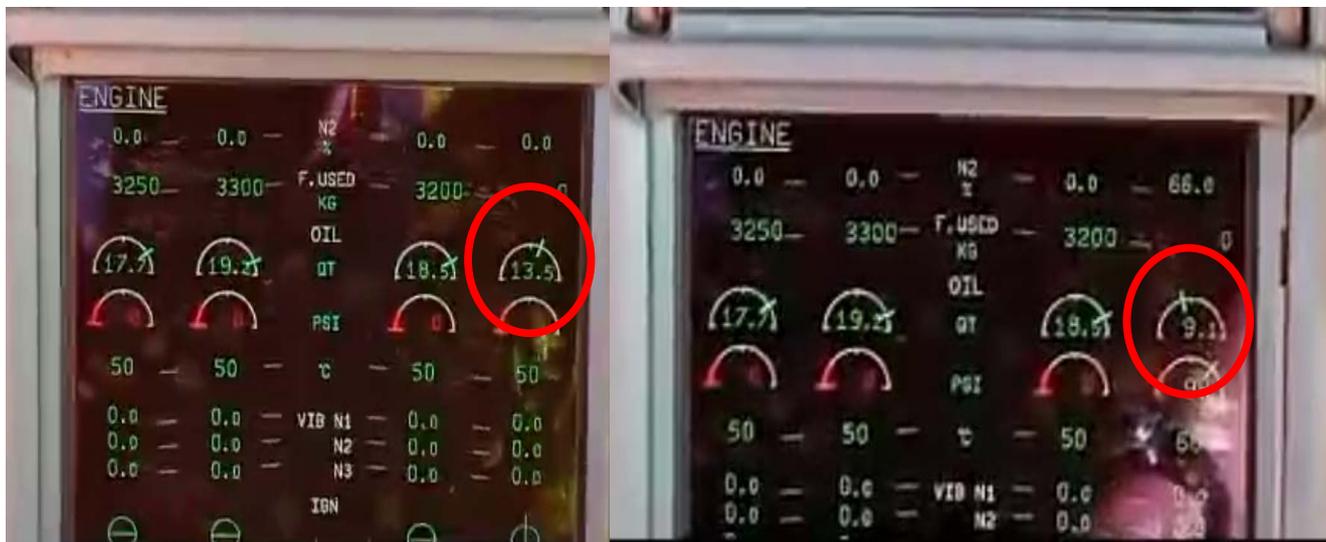
5. Se realizó encendido del motor #4 en busca de la causa de la pérdida del aceite

**Imagen 4:** Presión de aceite al inicio y final de la prueba  
**Fuente:** Investigador Encargado **Año:** 2023

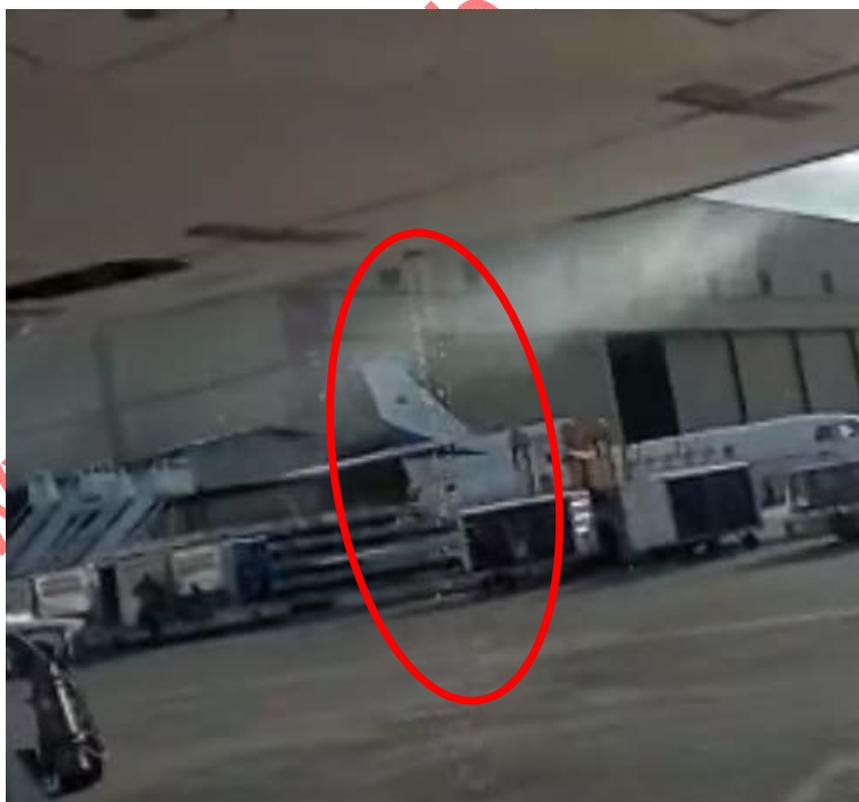
**Imagen 5:** Perdida de aceite durante la prueba en el motor #4  
**Fuente:** Investigador Encargado **Año:** 2023

- Luego de la prueba anterior se pudo detectar que la falla se centraba en el área alrededor del Respirador centrífugo (Centrifugal Breather) del Módulo Externo de la Caja de Engranaje (External Gearbox Module)

- 8. Se realizó reemplazo de las Empacaduras (Sealing Rings) del Respirador Centrifugal (Centrifugal Breather) del Módulo Externo de la Caja de Engranaje (External Gearbox Module) y se recargo el reservorio de aceite; realizo prueba funcional, consiguiendo detener la perdida de presión de aceite.

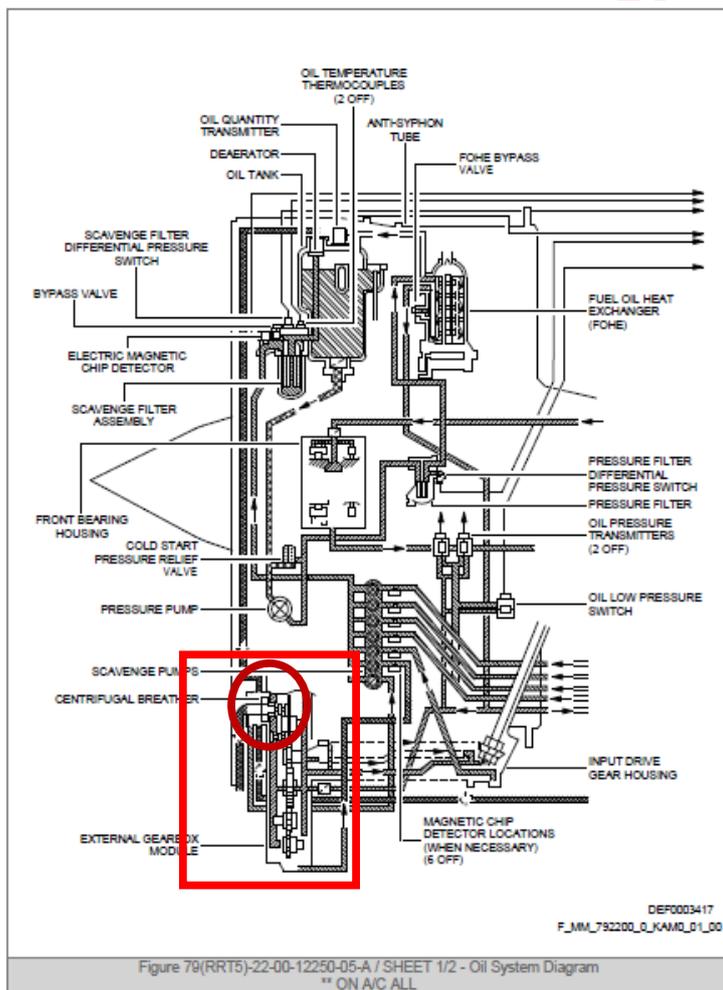
**Imagen 7:** Diagrama indicando ubicación del Respirador centrífugo  
**Fuente:** Manual de Mantenimiento aeronáutico de Airbus **Año:** 2023

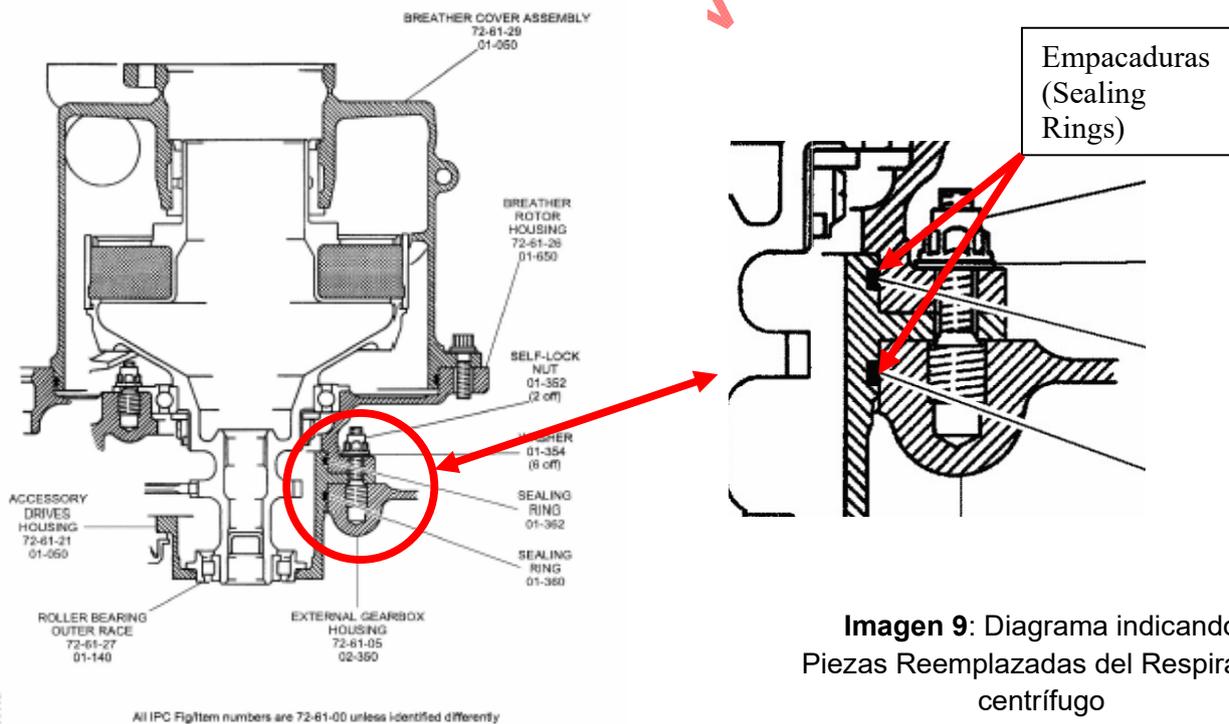
Imagen 9: Diagrama indicando Piezas Reemplazadas del Respirador centrífugo

Install the accessory drives housing assembly and the breather rotor group assembly on the external gearbox housing  
Fig.72-61-00-990-009-001

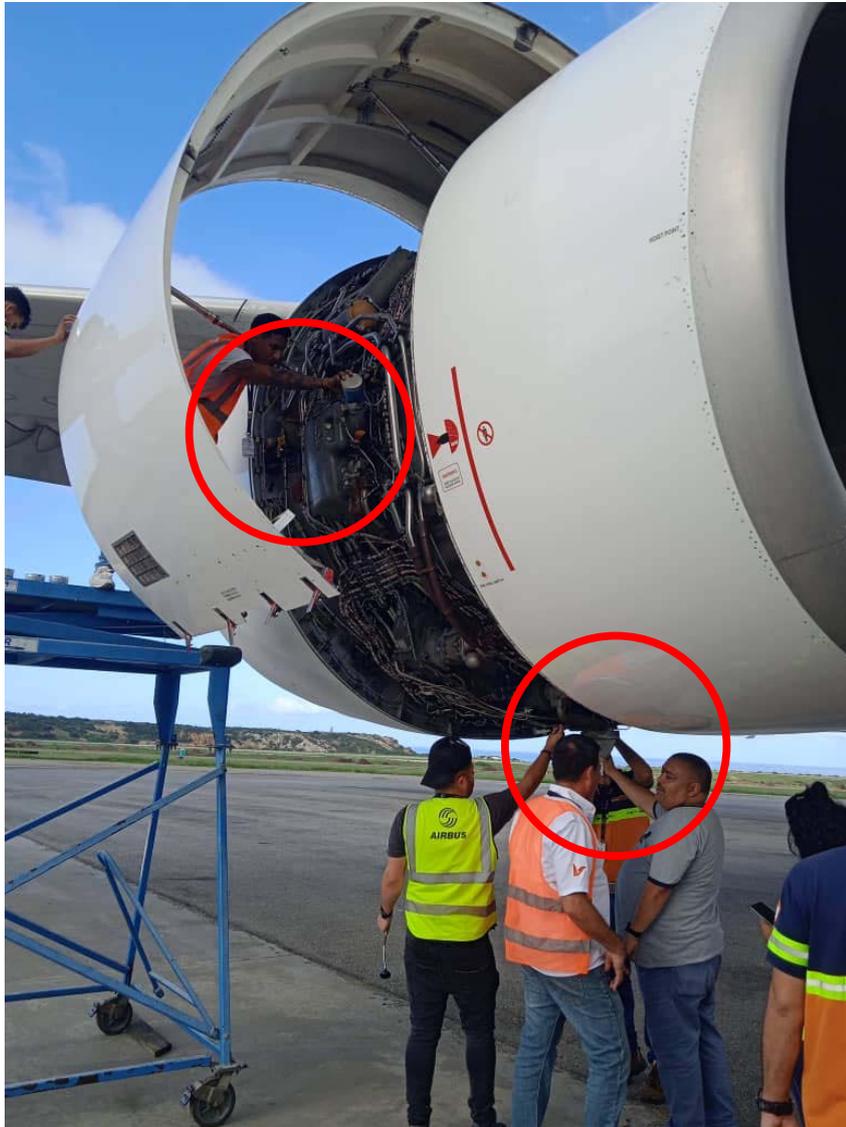
**Imagen 10:** Proceso de Recarga del Reservorio de Aceite e Instalación de Aleta de Desagüe  
**Fuente:** Investigador Encargado **Año:** 2023

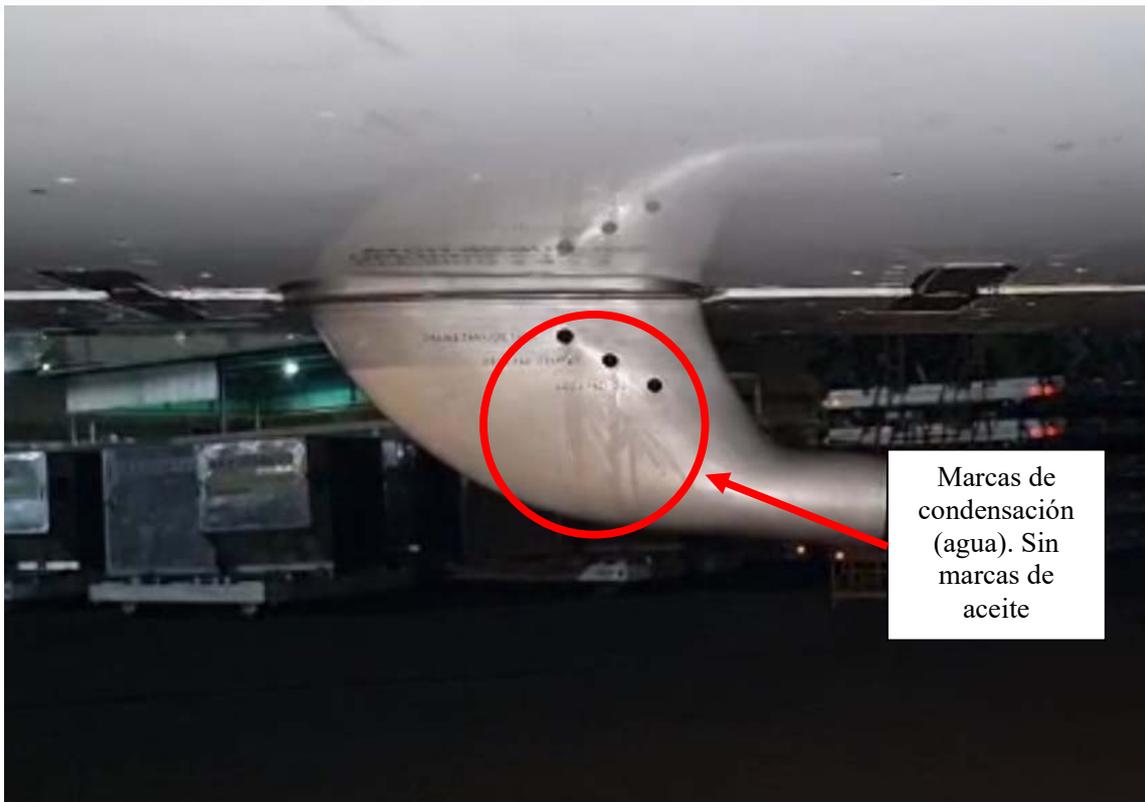
**Imagen 10:** Prueba funcional del Sistema de Lubricación
