EXPEDIENTE 067 /2023

INFORME PRELIMINAR

INCIDENTE GRAVE SCF - PP

MATRÍCULA: YVO182

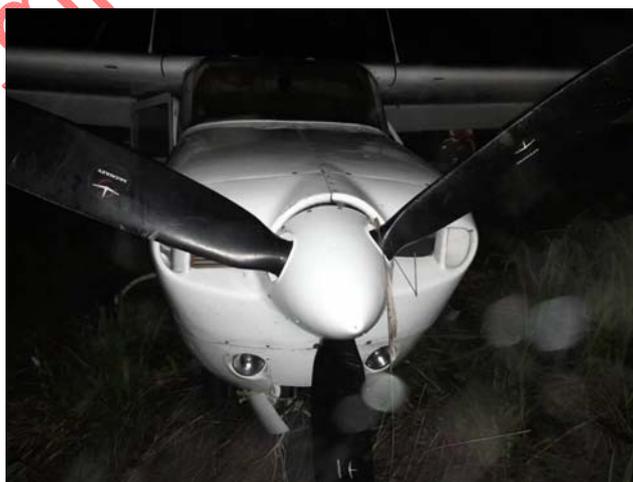
Imagen 1 Vista del sistema de hélices
Fuente: Investigador Encargado **Año:** 2023

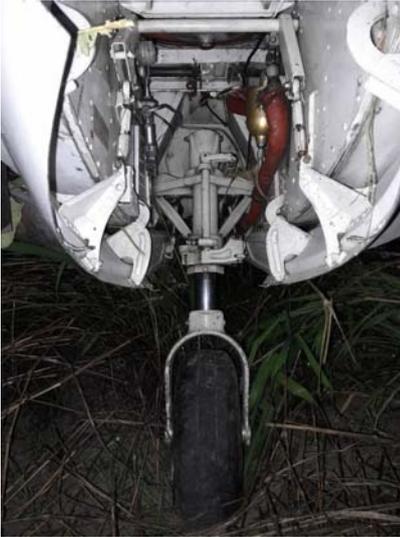
Imagen 2 Vista de Sistema de Tren de Nariz y Compuertas

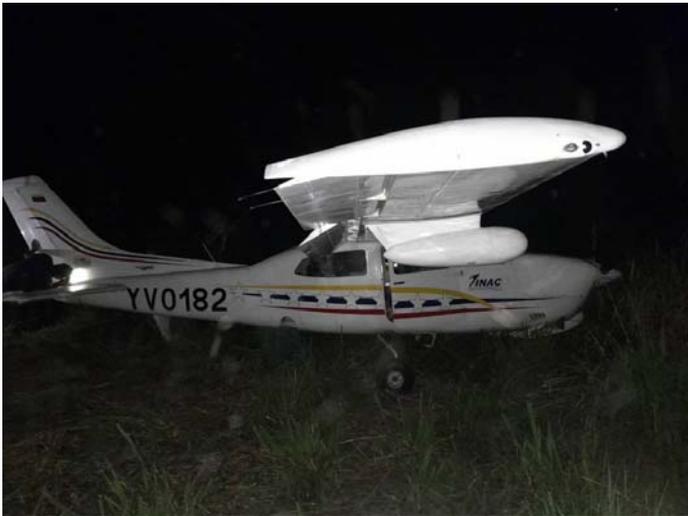
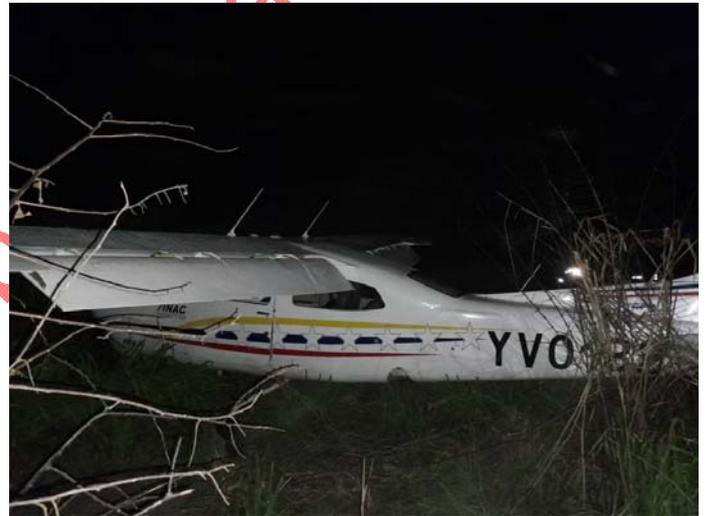
Imagen 3 y 4: Vista de Lado derecho y Lado Izquierdo

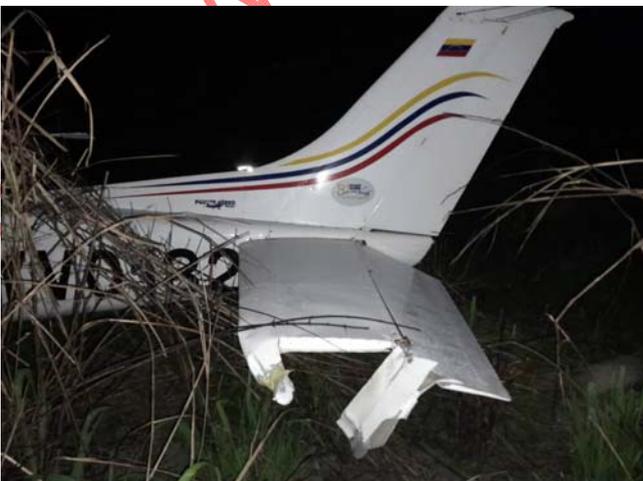
Imagen 5 Vista de daño en el elevador horizontal izquierdo, consecuencia de impacto con vegetación.

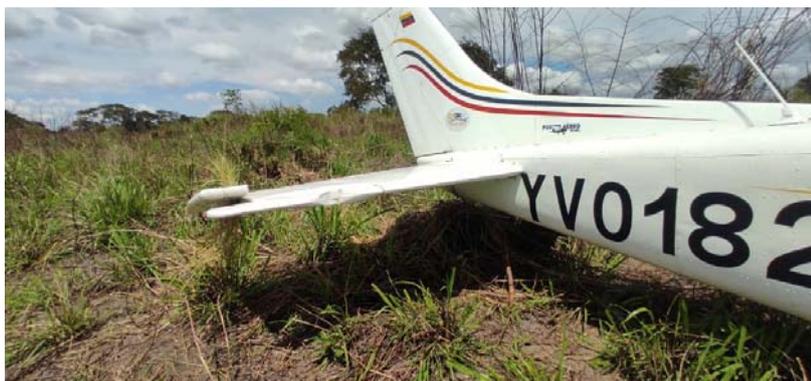
Imagen 6 Vista de daño en el elevador horizontal derecho, consecuencia de impacto con vegetación.

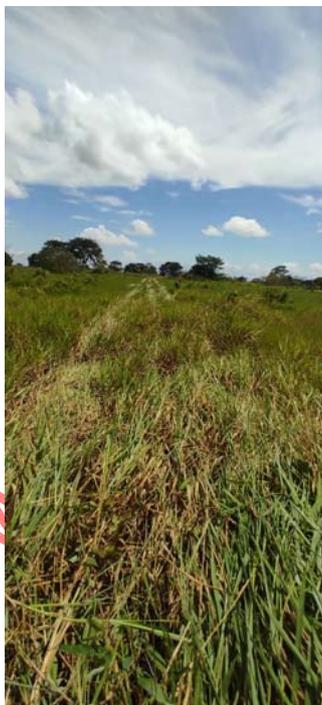
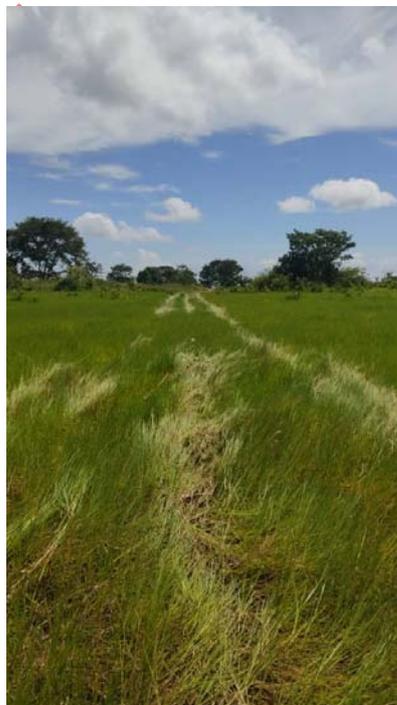
Imagen 7 y 8 Vista de la trayectoria durante el aterrizaje de emergencia.

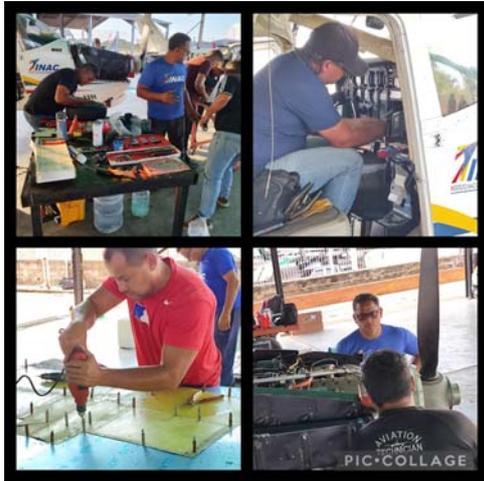
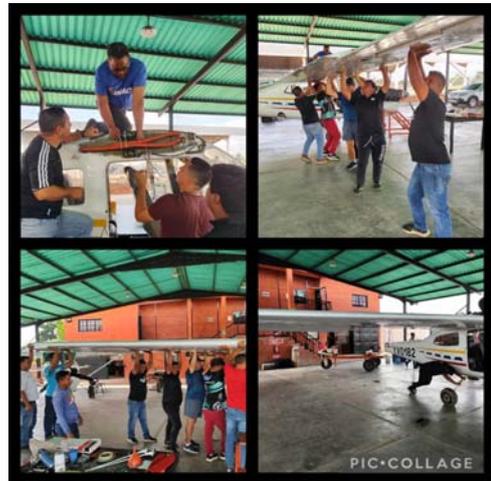
Imagen 9 y 10 Proceso de inspección profunda en busca de daños ocultos.
