EXPEDIENTE 069 /2023

INFORME PRELIMINAR

ACCIDENTE FUEL

MATRÍCULA: YV197E

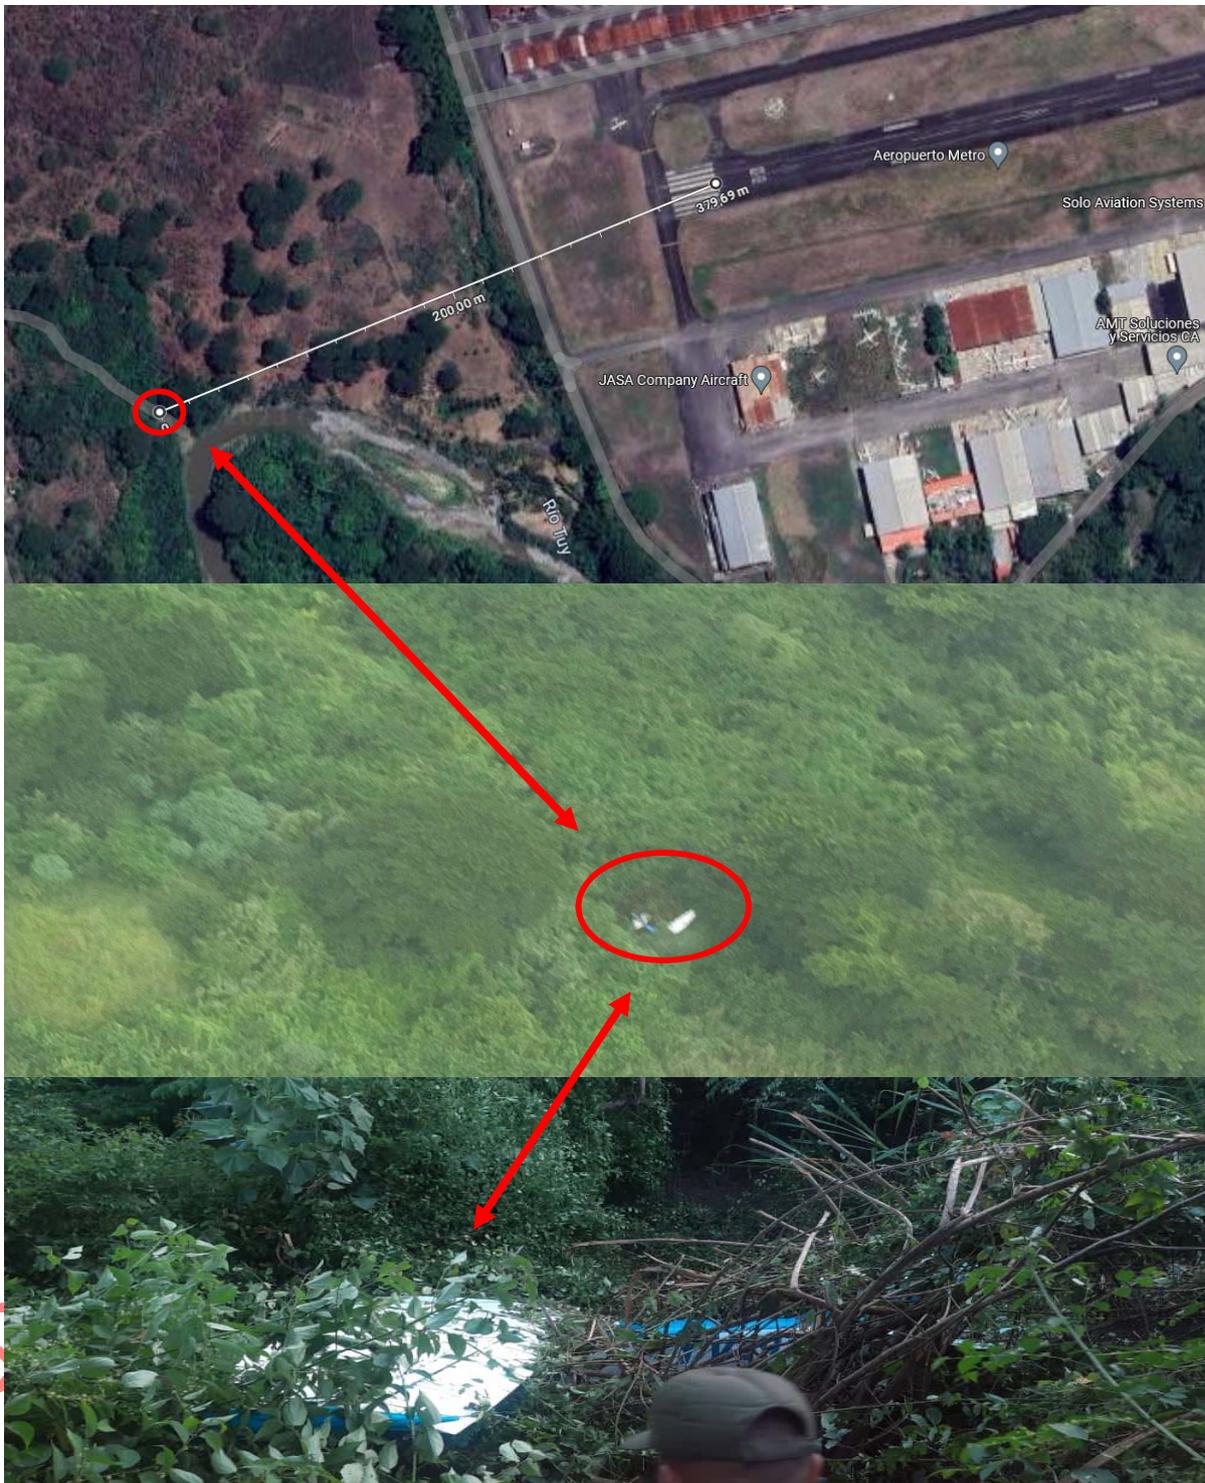
Imagen 1, 2 y 3: Localización de la aeronave YV197E

Bajo referencia de Google Maps se realizó la medición de distancia en línea recta, dando como resultado que la distancia entre el punto de impacto y el umbral de la pista RW 08 es de 379,69 metros / 1.245 pies.

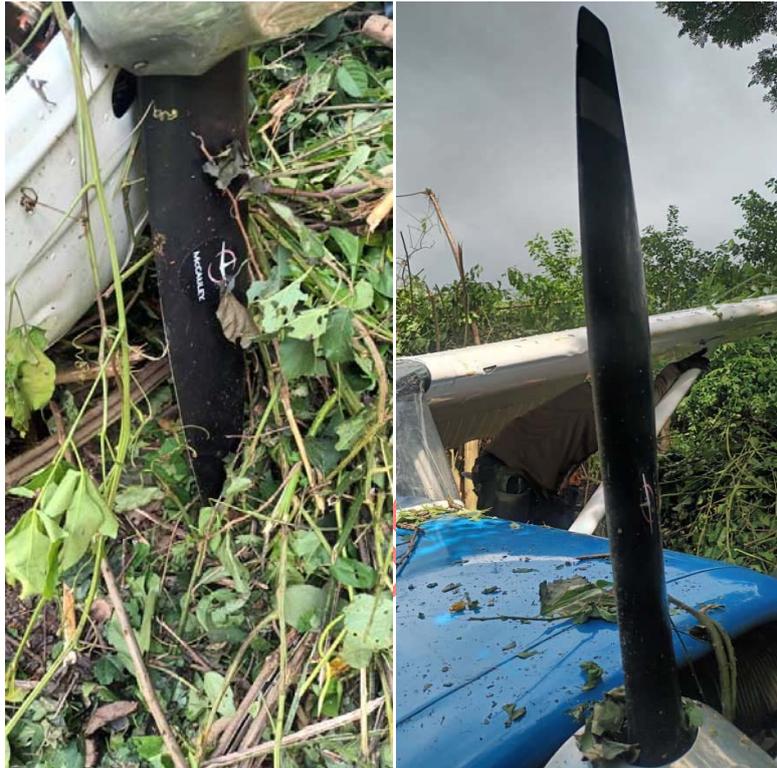
Imagen 4: Hélices

- i. Palas de las Hélices sin daños aparentes, ubicándose al momento del impacto en forma horizontal y embanderadas, producto del apagado del motor.

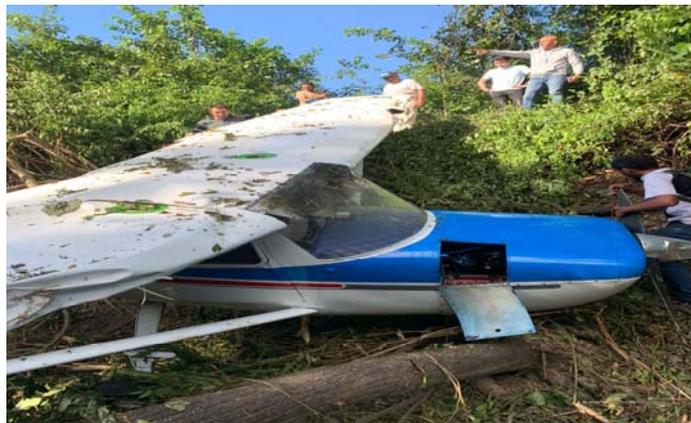
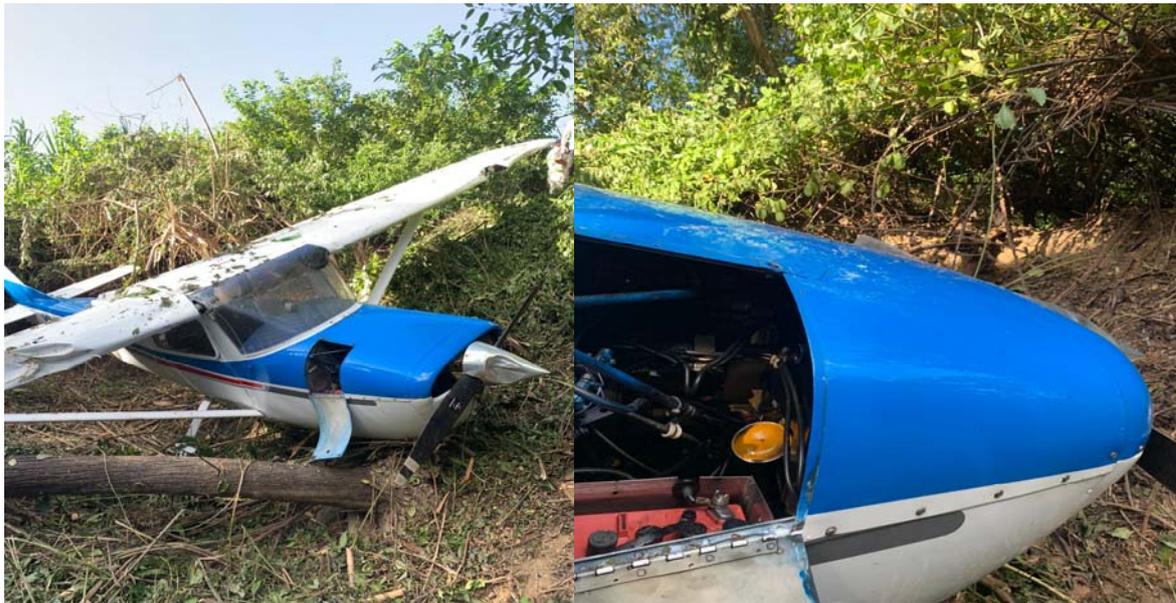
Imagen 5, 6 y 7: Nariz de la aeronave y fijación interna del motor
Fuente: Investigador Encargado **Año:** 2023

- ii. Nariz de la aeronave no se encontraba con daños aparentes y sin rastros de explosión en el interior del motor, se tuvo que remover toda la vegetación que tapaba esa parte de la aeronave para su evidencia.

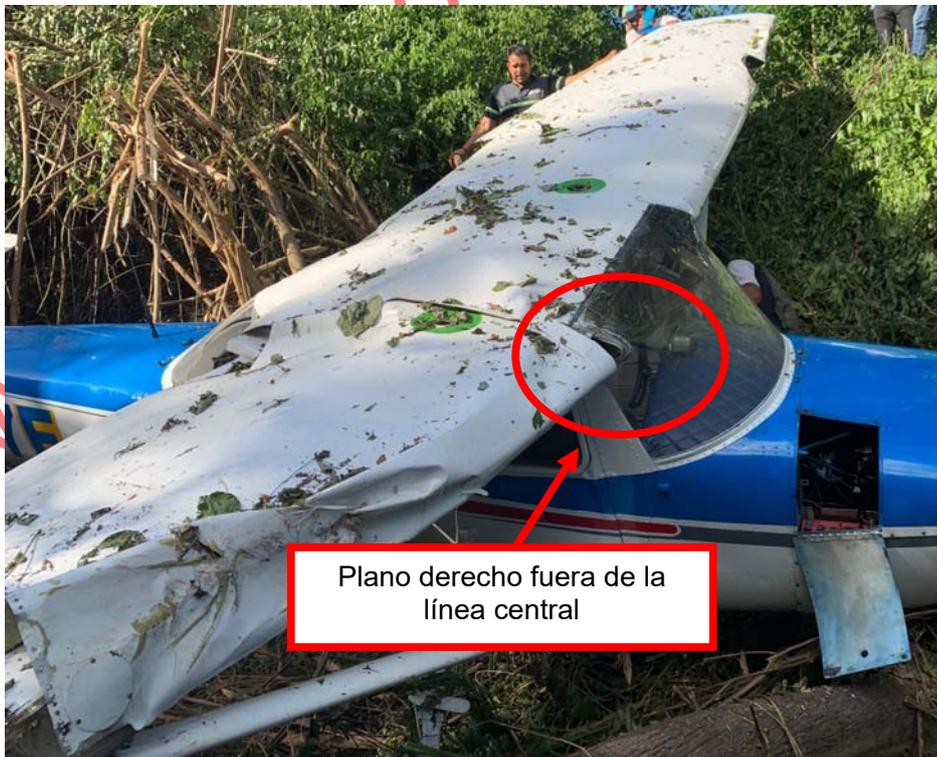
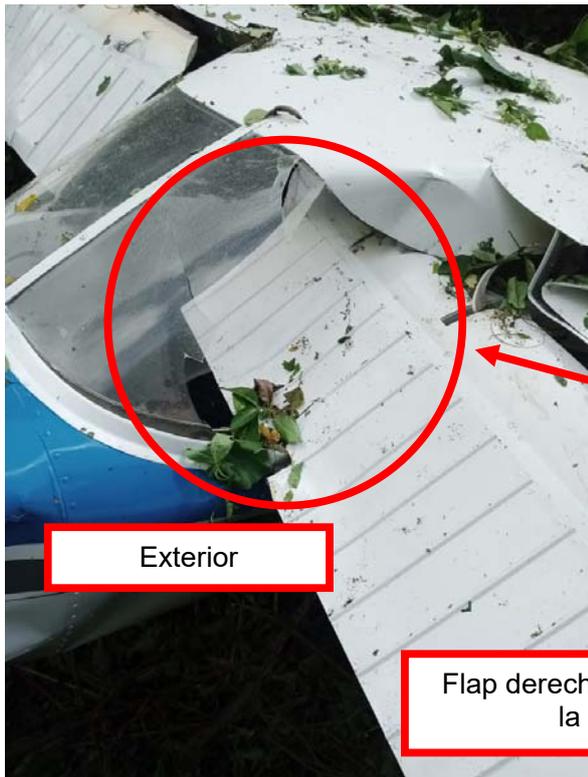
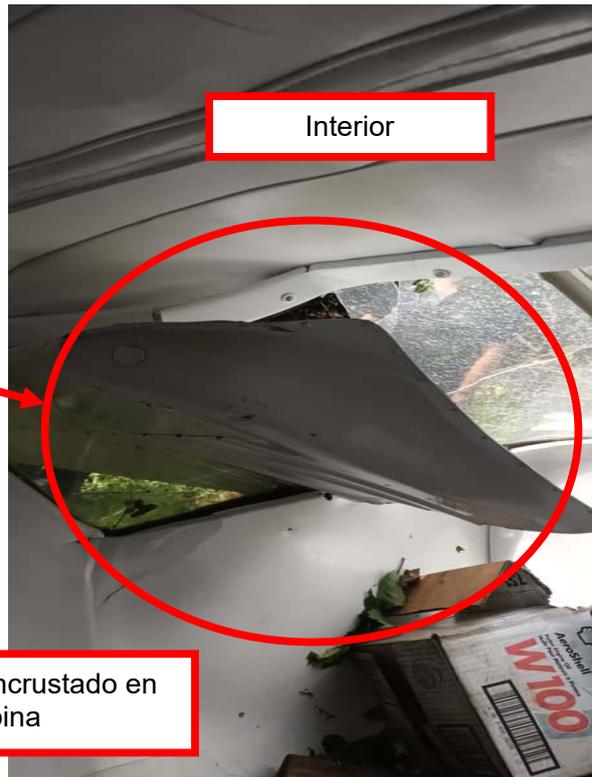
Imagen 8, 9 y 10: Descripción de daños en plano derecho

- iii. La estructura del plano derecho se encontraba fuera de la línea central y el flap incrustado en la cabina, mismo plano en la parte inferior se encontraba una ruptura aproximadamente de 60 – 70 centímetros de ancho.

Flap derecho incrustado en la cabina

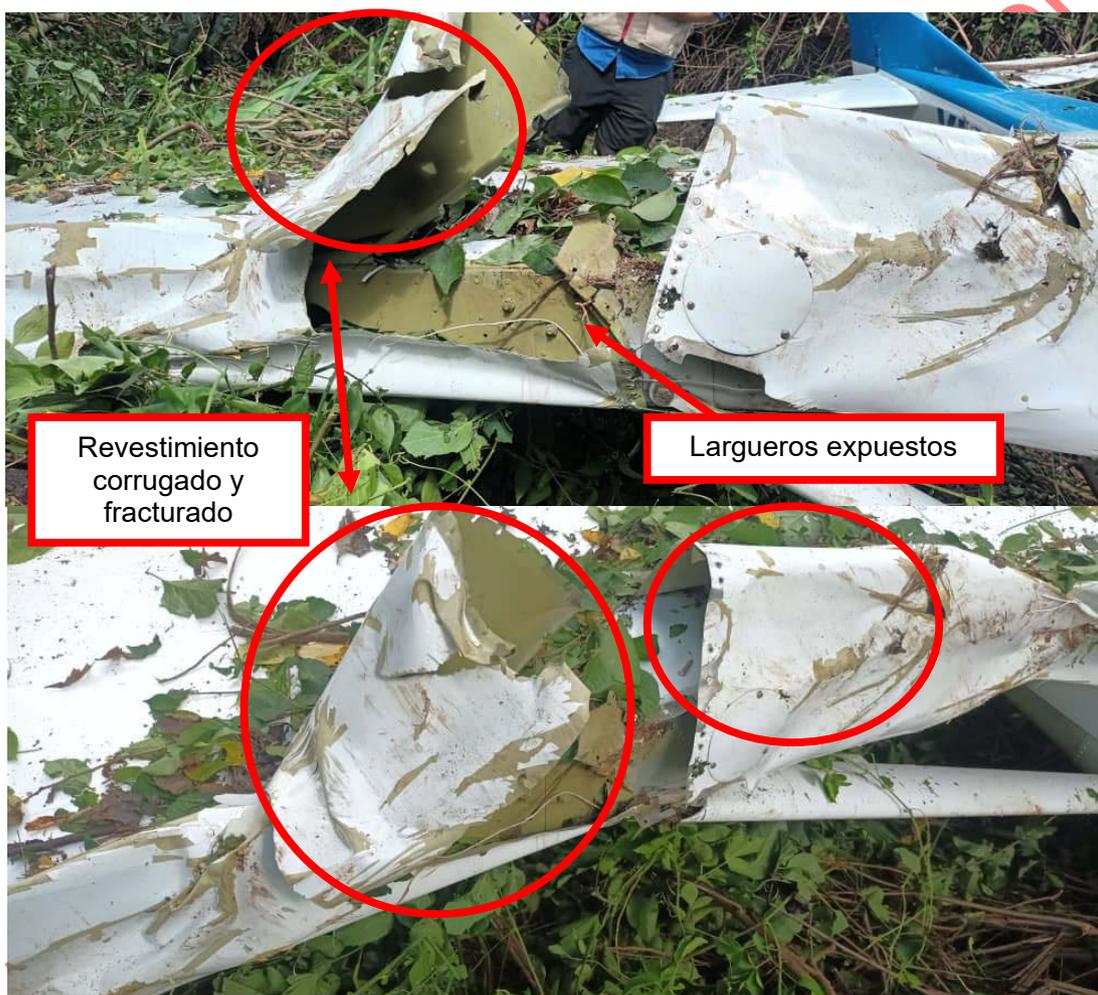
Imagen 12 y 13: Descripción de daños del plano derecho
Fuente: Investigador Encargado **Año:** 2023

- iv. En el área del accidente no se detectó restos de combustible (Olor y Evidencia de derrames)
- v. No se evidenció rastro de combustible en la rotura del plano derecho y el tanque del plano derecho se encontraba vacío.
- vi. Corrugaciones y desprendimiento de partes del revestimiento del plano derecho, justo en el borde de ataque con exposición de los largueros y costillas del plano.

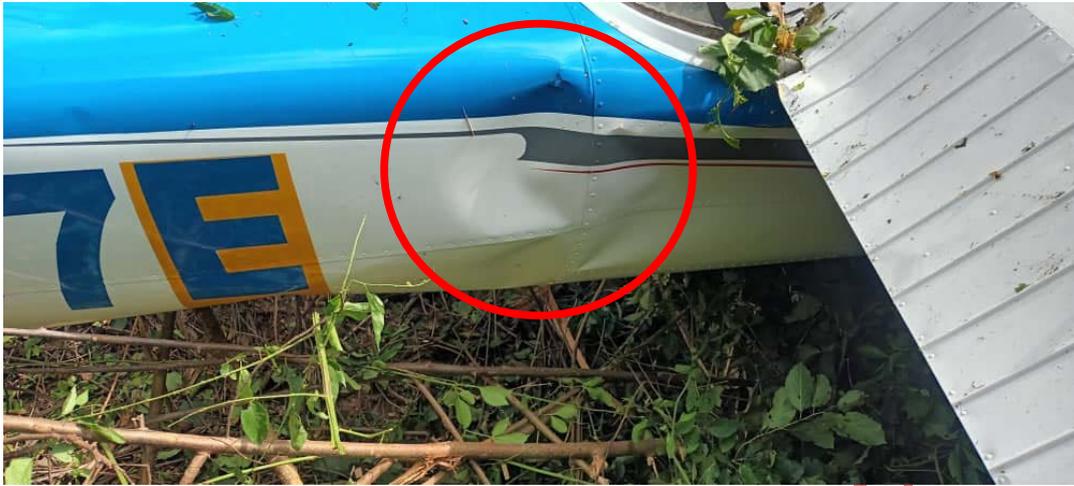
Imagen 14: Fuselaje – Lado derecho
Fuente: Investigador Encargado **Año:** 2023

- vii. Daños en el lado derecho del fuselaje, producto del impacto.

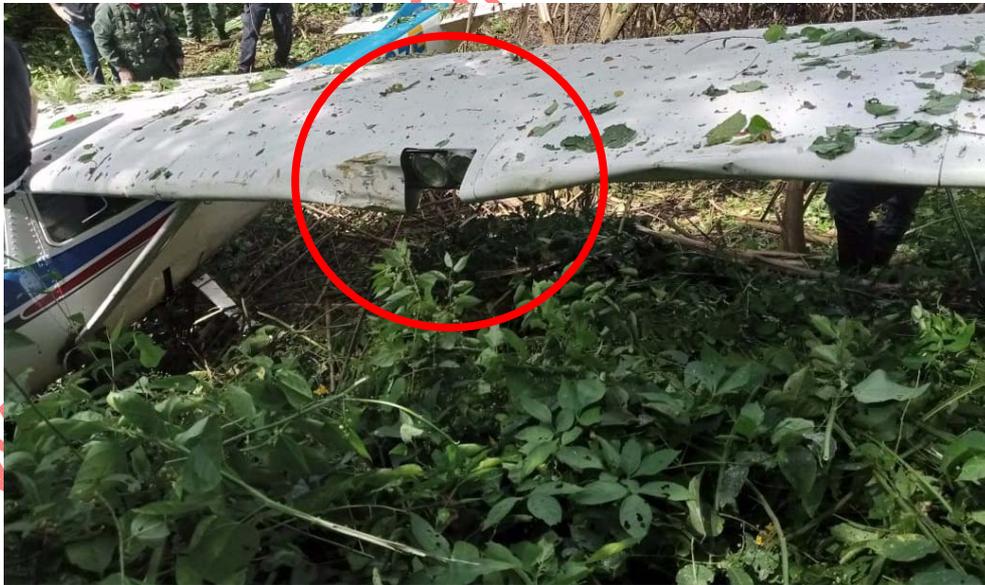
Imagen 15: Descripción de daños del plano derecho
Fuente: Investigador Encargado **Año:** 2023

- viii. El estribo del tren de aterrizaje izquierdo se desprendió.
- ix. Luz de emergencia del plano derecho sin protección, presentando golpe en el borde de ataque.
