EXPEDIENTE: 070/2023

# INFORME

**INCIDENTE  
SCF-NP**

**MATRÍCULA:** YV2792

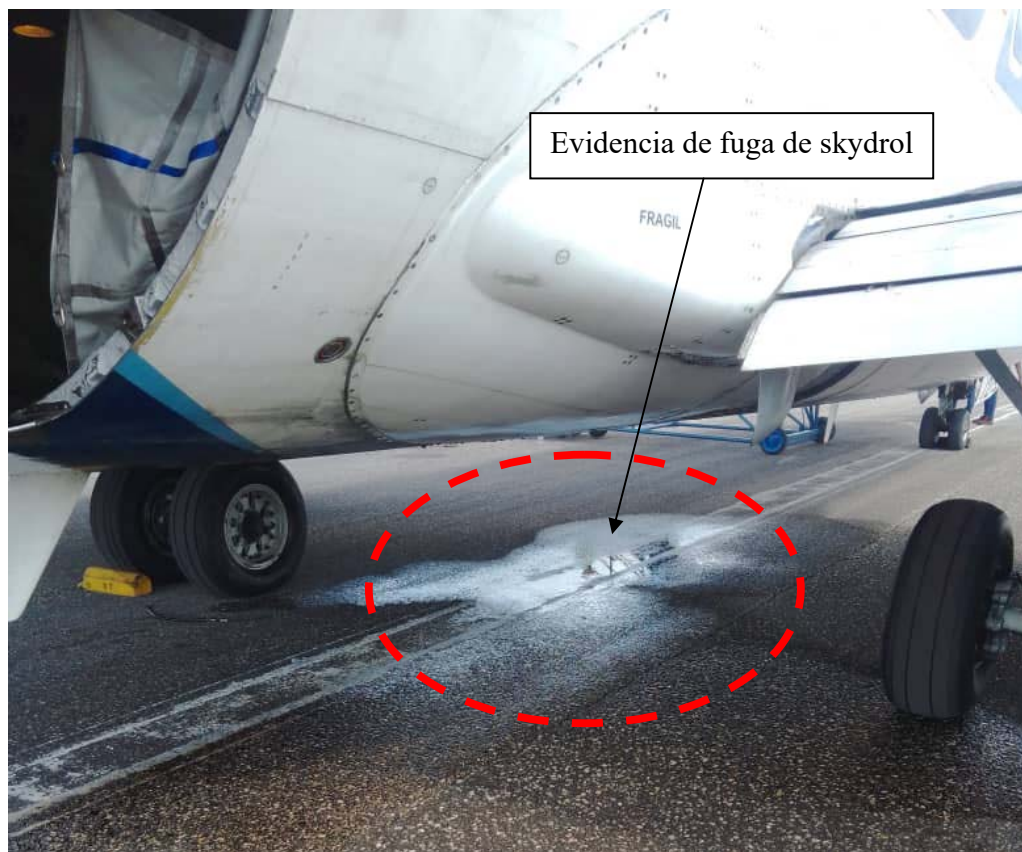
5. Registro fotográfico del área donde se encontraba la fuga de líquido hidráulico (skydrol).

**Figura 2.** Evidencia del líquido Fugado. YV2792.

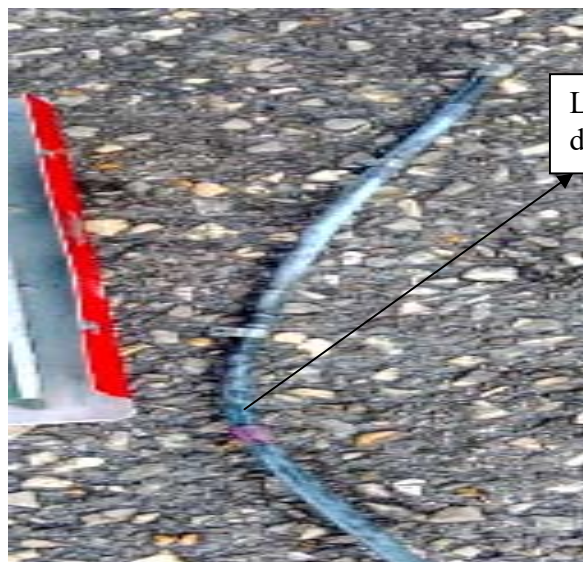
6. Se solicitó la aplicación del caza falla, de acuerdo al AMM ATA 29-11-00 pagina 102-107 durante la cual se observó que la línea hidráulica flexible P/N: BACH6P0340CCN S/N: N/A, presentaba daños en un costado, por lo cual se procedió a su reemplazo de acuerdo al AMM ATA 20-10-52 pagina 201 – 204 y ajuste / test de acuerdo al AMM ATA 29-11-00 operando satisfactoriamente.

Línea flexible  
dañada

La JIAAC luego de las experticias realizadas y las evidencias recabadas pudo determinar que el factor contribuyente para la rotura de la Wire Braid (malla protectora) de la línea hidráulica flexible, fueron las constantes vibraciones durante los aterrizajes lo que ocasiona que pierdan elasticidad,

Trayendo como resultado que se resquebraje la malla la cual a su vez causo la perforación y rotura de la línea hidráulica, y como consecuencia la fuga del líquido hidráulico (skydrol). Es importante destacar que, la línea hidráulica flexible es un componente On Condition, debido a que, el objetivo de este diseño de línea hidráulica basado en material con Teflón es que no posea vida límite de uso.

Se recomienda la limpieza periódica con una solución de limpieza recomendada por Boeing (**AMM 12-40-00/201**) junto con el recubrimiento de las líneas con un compuesto preventivo de corrosión o equivalente.

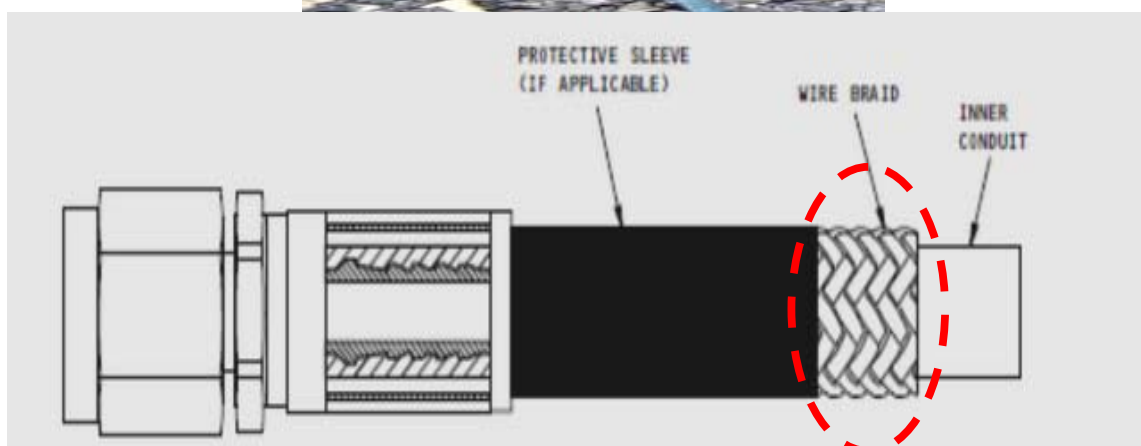
**Figura 3.** CRES Spiral Sleeveing. YV2792.
