EXPEDIENTE 059/2023

## INCIDENTE SCF-NP

**MATRÍCULA:** YV2966

**MODELO:** ERJ 190-100 IGW

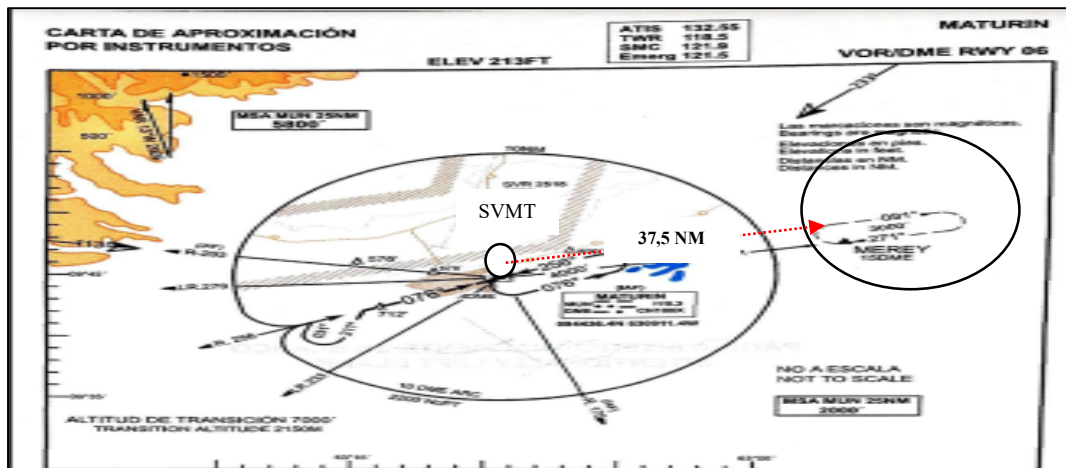
**Figura 1.** Ubicación De La Posición Mery para el Chequeo De Los Flaps.

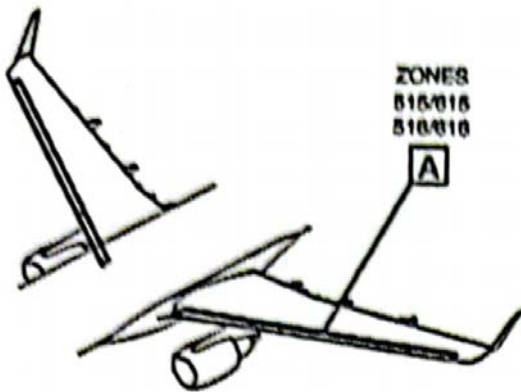
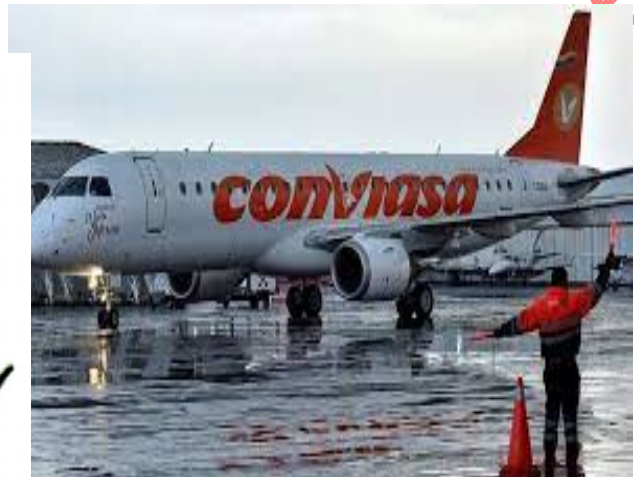
- La JIA en acciones conjuntas con los TMA de OMAC N° 431 DE CONVIASA realizaron la inspección y aplicación del caza fallas para determinar la causa raíz del SLAT-FLAP LEVEL DISAG de acuerdo a lo establecido en el manual de mantenimiento 27-83-06/400/000-201A, dando como resultado el mal funcionamiento del SLAT POSITION SNSR UNIT.

La **Junta Investigadora de Accidentes (JIA)** determinó luego de la Investigación y resultados de los trabajos realizados, que la **causa probable del incidente fue mal funcionamiento del componente SLAT POSITION SNSR UNIT** debido a la degradación del componente antes de cumplir con su tiempo de inspección establecido por el programa de mantenimiento, y como factor contribuyente las **condiciones ambientales** (alta presencia humedad) a la que se expone el componente constantemente.

- Se realizó reemplazo del SLAT POSITION SNSR UNIT de acuerdo a lo establecido en el manual de mantenimiento 27-83-06/400/000-201ª, el N° de Parte del componente instalado es el: 5913840 Serial N°A2121 quedando operativa la aeronave.
