EXPEDIENTE 061/2023

# INFORME

## INCIDENTE SCF-NP

**MATRÍCULA:** YV630T.

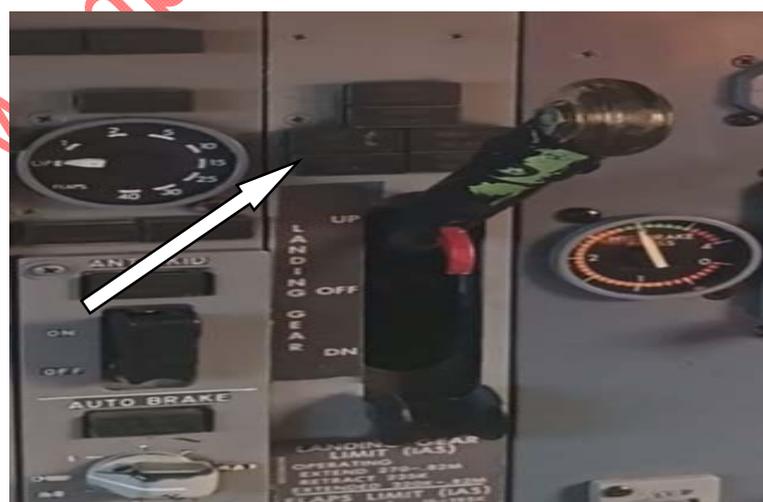
**Figura 5.** Foto de la Palanca del Tren de Aterrizaje

A las **12:02UTC** durante la fase de ascenso inicial el primer oficial intentó subir la palanca del tren de aterrizaje, percatándose de **la imposibilidad del sistema para accionar dicha palanca**, quedando así el tren extendido, debido a lo ocurrido, la tripulación de vuelo procede aplicar inmediatamente los procedimientos establecidos en el manual de referencia rápida del piloto (QRH), sin obtener resultados satisfactorios. Inmediatamente la tripulación de mando, notifica al Servicio de Control de Aproximación de Maiquetía (SVMI), que retornará al Aeropuerto de salida. A las **12:08 UTC** la aeronave aterriza por la pista 10L, desalojando por sus propios medios, con sus pasajeros y tripulantes ilesos y la aeronave con la falla antes mencionada.

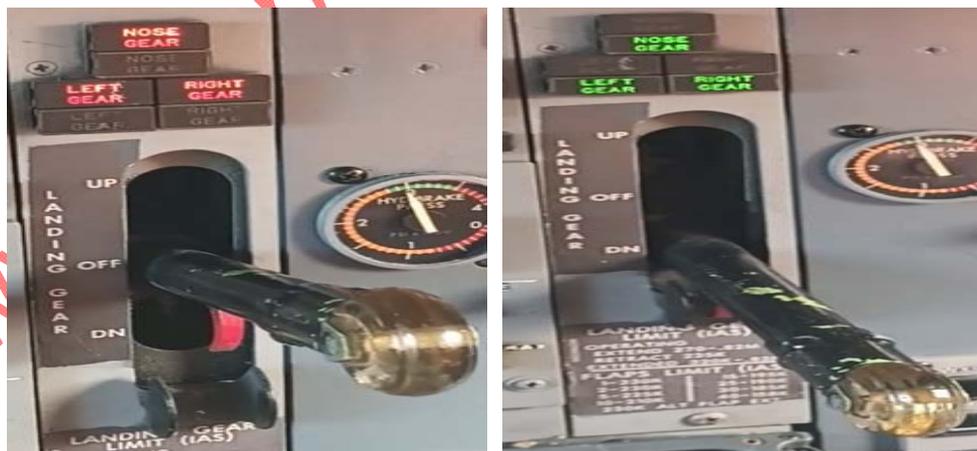
**Figura 9.** Verificación de las tres luces rojas y verdes  
**Fuente:** Investigador Encargado. **Año:** 2023.

- b. Se aseguró que las tres luces verdes y las dos Luces rojas del tren de aterrizaje principal se apagaran.
- c. Se movió la palanca hacia OFF, luego de 15 segundos se movió hacia abajo la palanca, y se midió el tiempo de extensión, asegurándose que dicho movimiento y bloqueo se llevara a cabo en 9 segundos máximo.

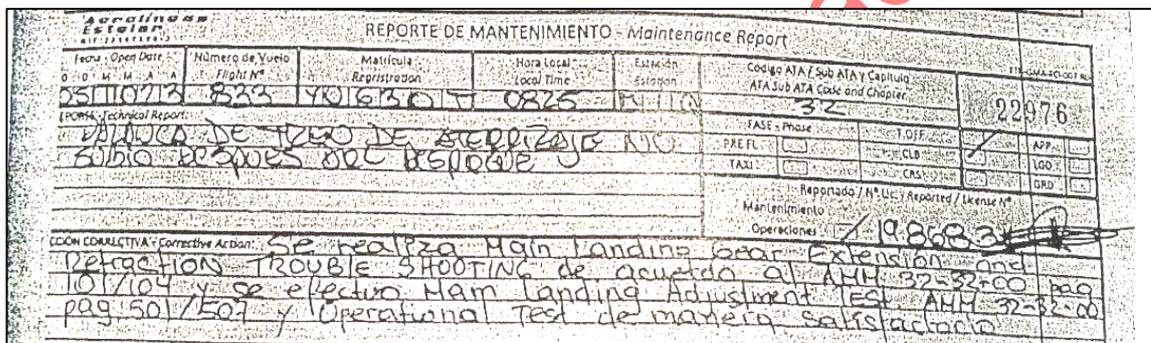
**Figura 10. "TEST operacional"**

- **El resultado del "TEST operacional" fue satisfactorio.**

Fecha - Open Date	Número de Vuelo - Flight No.	Maticula - Registration	Hora Local - Local Time	Estación - Station	Código ATA / Sub ATA y Capítulo - ATA SUB ATA Code and Chapter	22976
25/11/23	833	Y01630	0825	MUN	32	
FORMA: Technical Report: PALANCA DE TIPO DE ATERRIZAJE NO SUBIO DESPUES DEL DESPLGUE						
ACCIÓN CORRECTIVA: Corrective Action: SE realiza Ham Landing gear Extension and Retraction Trouble SHOOTING de acuerdo al AMM pag 501/507 y se efectuó Ham Landing Adjustment TEST AMM pag 501/507 y Operational Test de manera satisfactoria

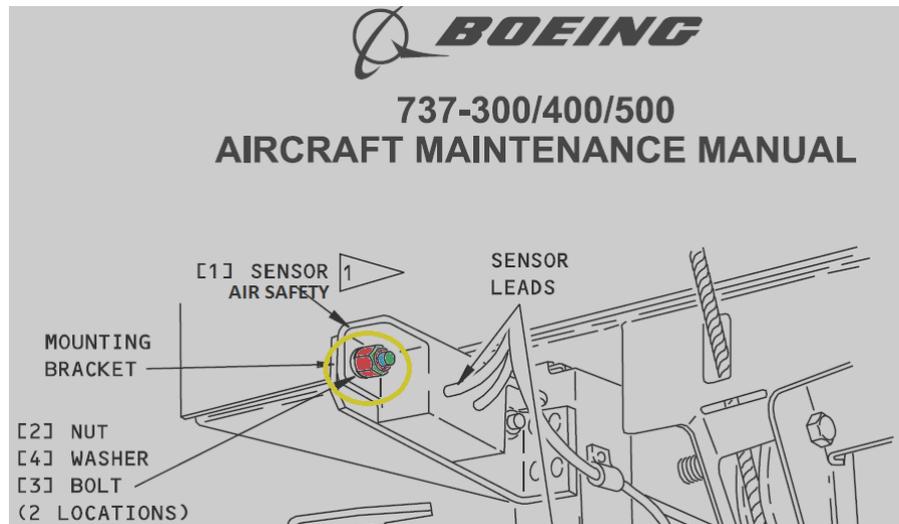
**Figura 11.** "Tuerca del sensor"

- Se pudo evidenciar que existía una irregularidad en una tuerca del sensor aire/tierra ubicado en el conjunto del tren de aterrizaje que restringía el correcto funcionamiento de la palanca del tren de aterrizaje, generando así la falla antes mencionada, luego de una inspección al sistema y aplicación de las acciones correctivas (Extension and retraction – Adjustment/Test) basado en los manuales de mantenimiento emanados por el fabricante se obtuvieron resultados satisfactorios.

La Junta Investigadora de Accidentes (JIA) determinó que la causa probable del incidente fue debido al **desajuste de una tuerca unida al sensor air/ground**, dicho sensor es el encargado de enviar la señal de **air/ground (aire o tierra)** a través "Teleflex Cable" al "Lock Selenoid" acoplado a la palanca del tren de aterrizaje en cabina, al estar este sensor desajustado, generó la incapacidad de enviar dicha señal al "Lock Selenoid" (quedando este sin funcionamiento) provocando así, la falta de efectividad en la palanca para subir (falla reportada), por consecuente quedando el tren de aterrizaje en la posición extendida.
