EXPEDIENTE 064 /2023

**INCIDENTE
SCF - NP**

MATRÍCULA: YV2679

MODELO: IAI 1125 WESTWIND ASTRA

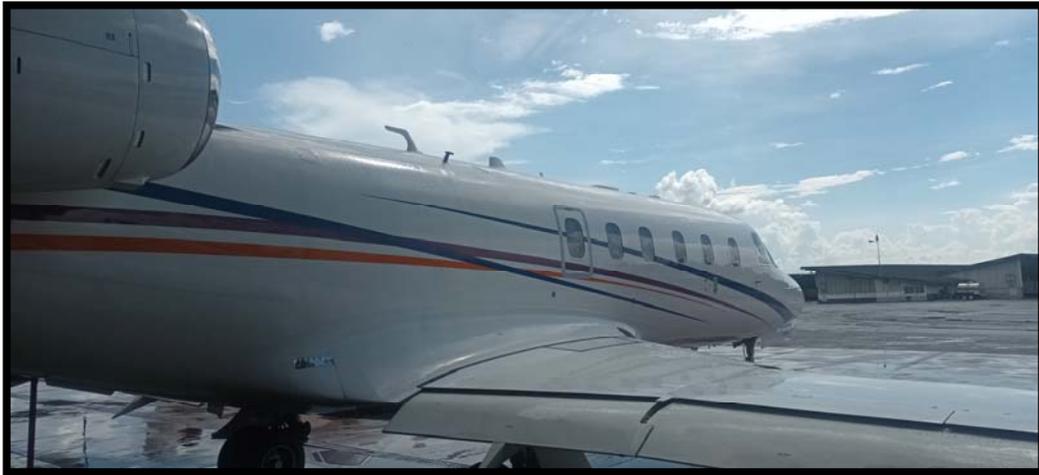
5. Se realizó inspección y fijación fotográfica de la aeronave.

Imagen 1: Inspección visual de la aeronave
Fuente: Investigador Encargado **Año:** 2023

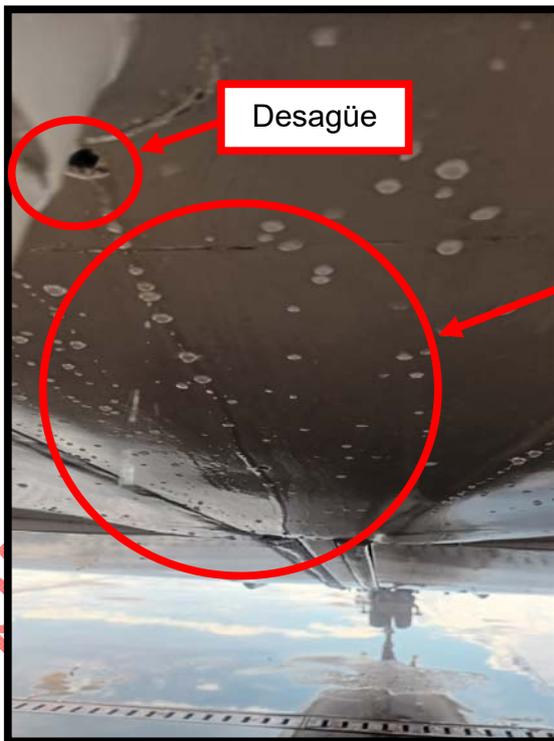
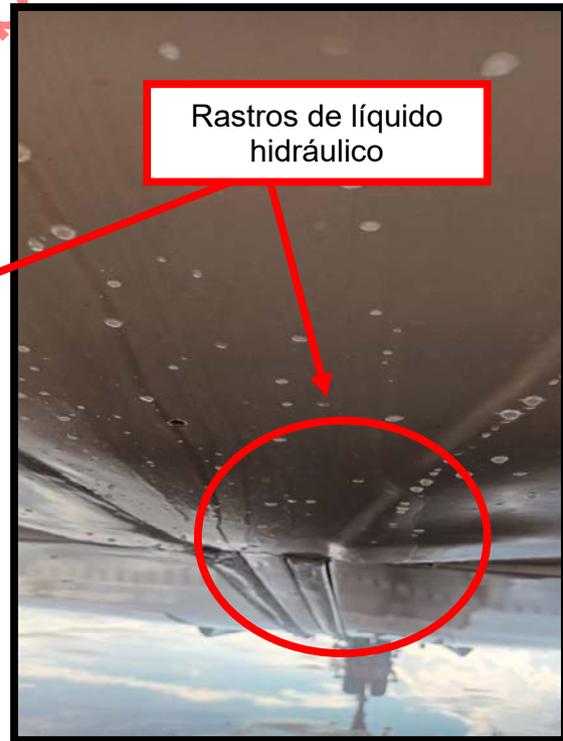
6. Durante la inspección visual se pudo constatar que en el desagüe de la aeronave había un rastro de líquido hidráulico.

Imagen 2 y 3: Rastros de líquido hidráulico expulsados desde el desagüe de la aeronave
Fuente: Investigador Encargado **Año:** 2023

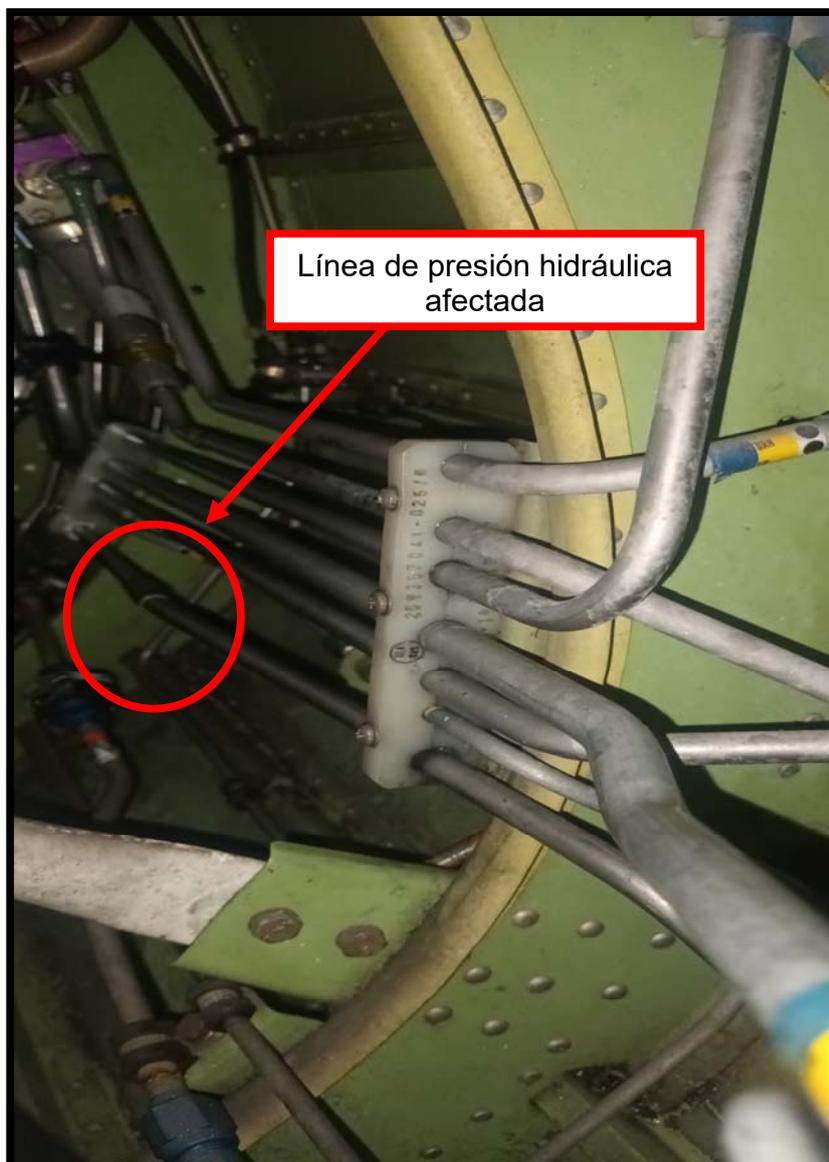
7. Durante la inspección interna de la aeronave, en la parte trasera de la misma, y dentro del compartimiento de carga se pudo observar que una de las líneas hidráulicas del lado izquierdo se encontraba con una curvatura anormal y un olor a líquido hidráulico.

Imagen 4: Identificación de la línea de presión hidráulica causante de la fuga.

- La pérdida gradual de frenos y del medidor de presión del hidráulico durante el Rodaje de la aeronave fue debido a la fuga del líquido hidráulico a través de la línea de presión fracturada, según los manuales de mantenimiento de la aeronave, las líneas de presión hidráulica son piezas “on condition”, su vida útil no es determinable.

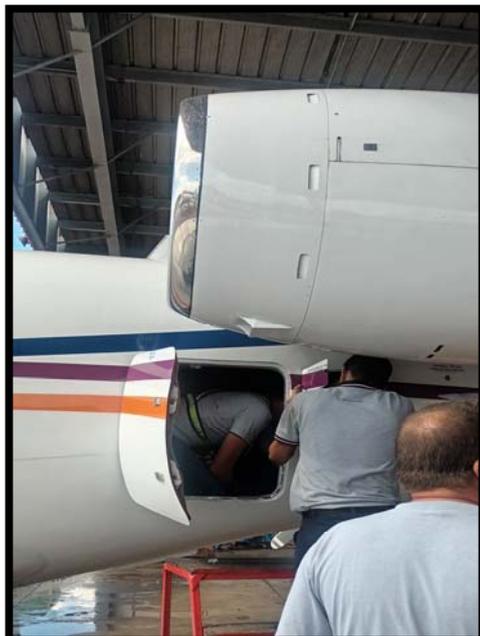
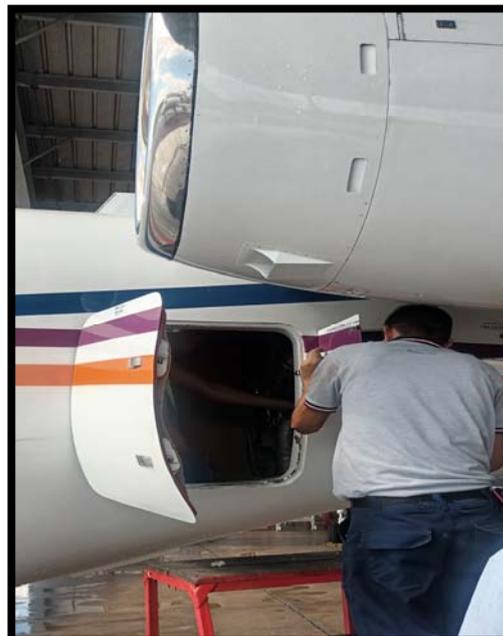
Imagen 5 y 6: Trabajos de reparación en la aeronave
Fuente: Investigador Encargado **Año:** 2023

8. Se reparó línea de presión del sistema hidráulico principal P/N 25W711008.75 y se efectuó chequeo operacional del sistema hidráulico operando sin fugas, trabajo efectuado de acuerdo al procedimiento establecido en el manual de mantenimiento del fabricante capítulo 29-00-00.
9. Se entregó cesión de custodia total de aeronave DGOAST / 2023 / 0081.

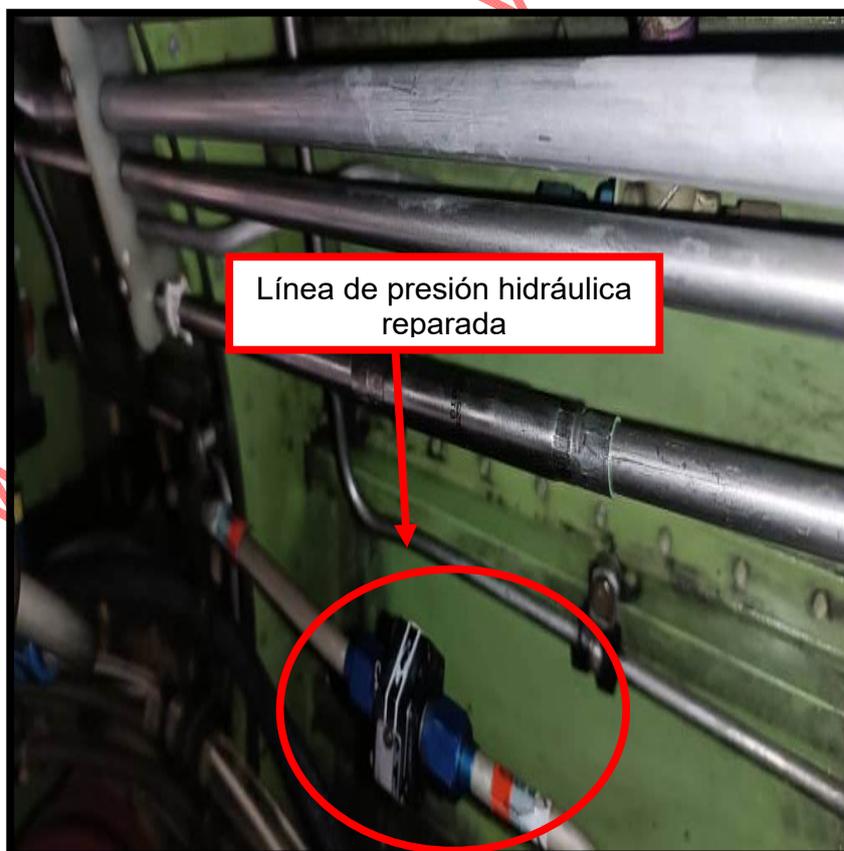
Imagen 7: Reparación satisfactoria de la línea hidráulica
Fuente: Investigador Encargado **Año:** 2023
