INFORME PRELIMINAR

ACCIDENTE LALT - F-POST

INFORME PRELIMINAR DE ACCIDENTE DE AVIACIÓN

JIA EXPEDIENTE N° 001/2024

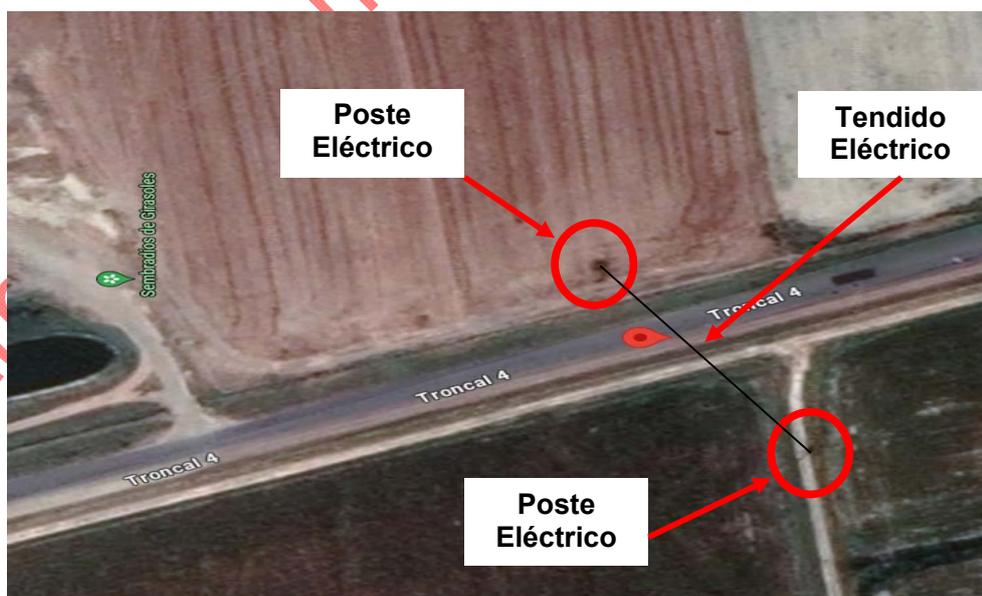
Imagen 1: Sitio del Accidente
Fuente: Investigador Encargado **Año:** 2024

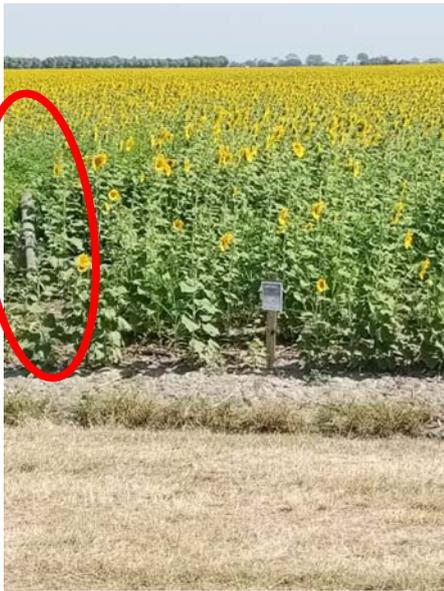
Imagen 2: Poste de Electricidad Caído
Fuente: Investigador
Encargado Año: 2024

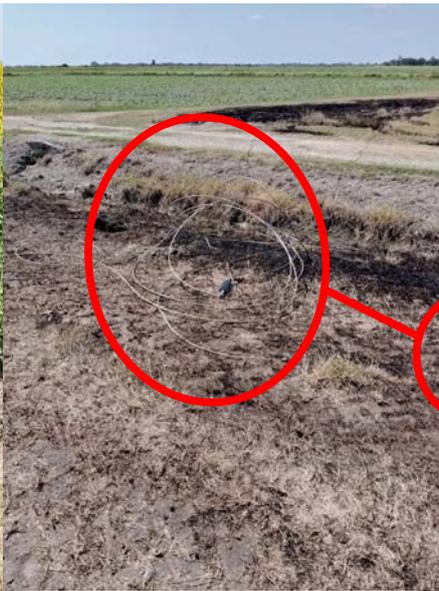
Imagen 3: Restos de la Línea de Tendido Eléctrico
Fuente: Investigador
Encargado Año: 2024

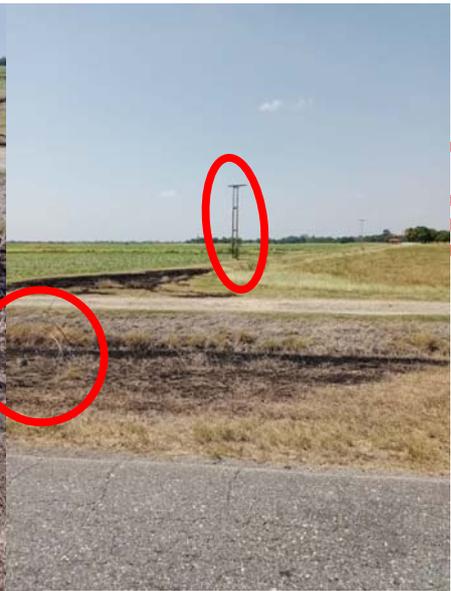
Imagen 4: Poste de Electricidad
Fuente: Investigador
Encargado Año: 2024

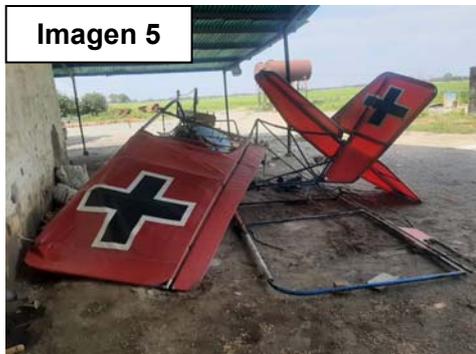
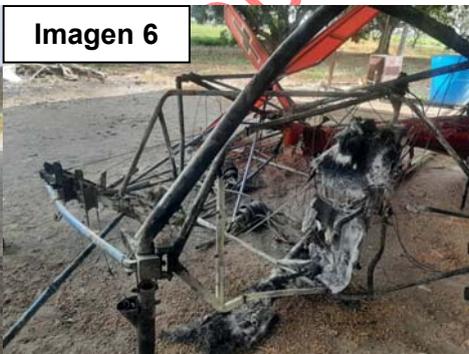
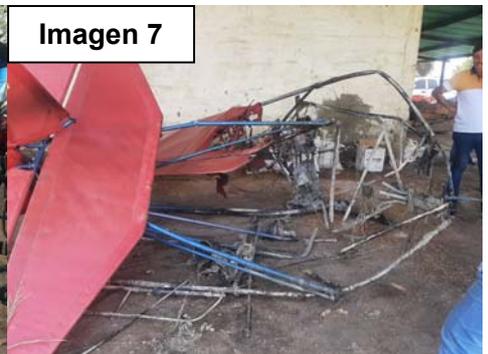
Imagen 5, 6 y 7: Restos del Ultraliviano.
Imagen 8 y 9: Restos del Ultraliviano el día del accidente.

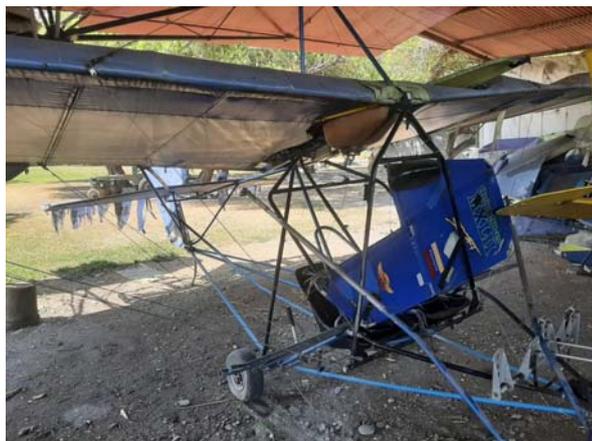
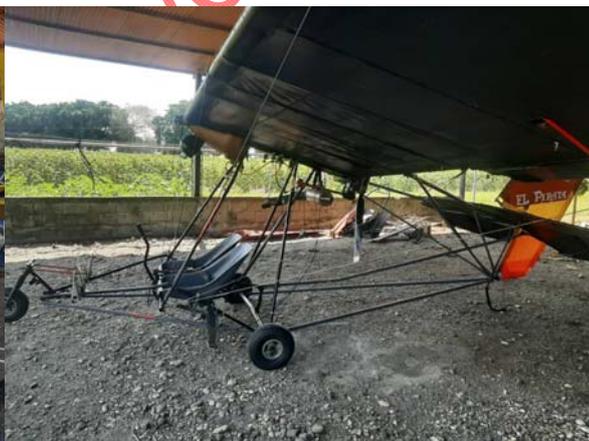
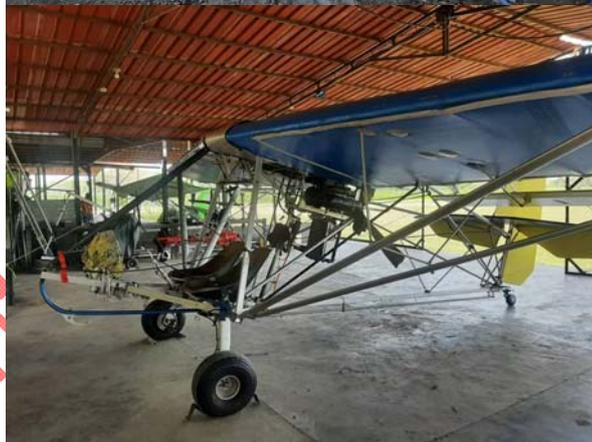
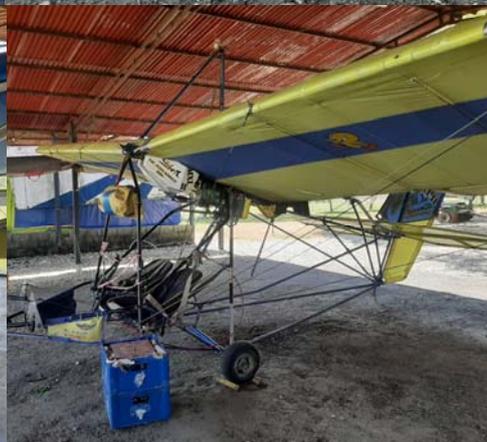
Imagen 11, 12 y 13: Aeronaves en diferentes estados de operatividad.
