# INFORME PRELIMINAR

## INCIDENTE GRAVE SCF-NP

**MATRÍCULA:** YV1081

## INFORME PRELIMINAR DE INCIDENTE GRAVE DE AVIACIÓN JIAAC EXPEDIENTE N°002/2024

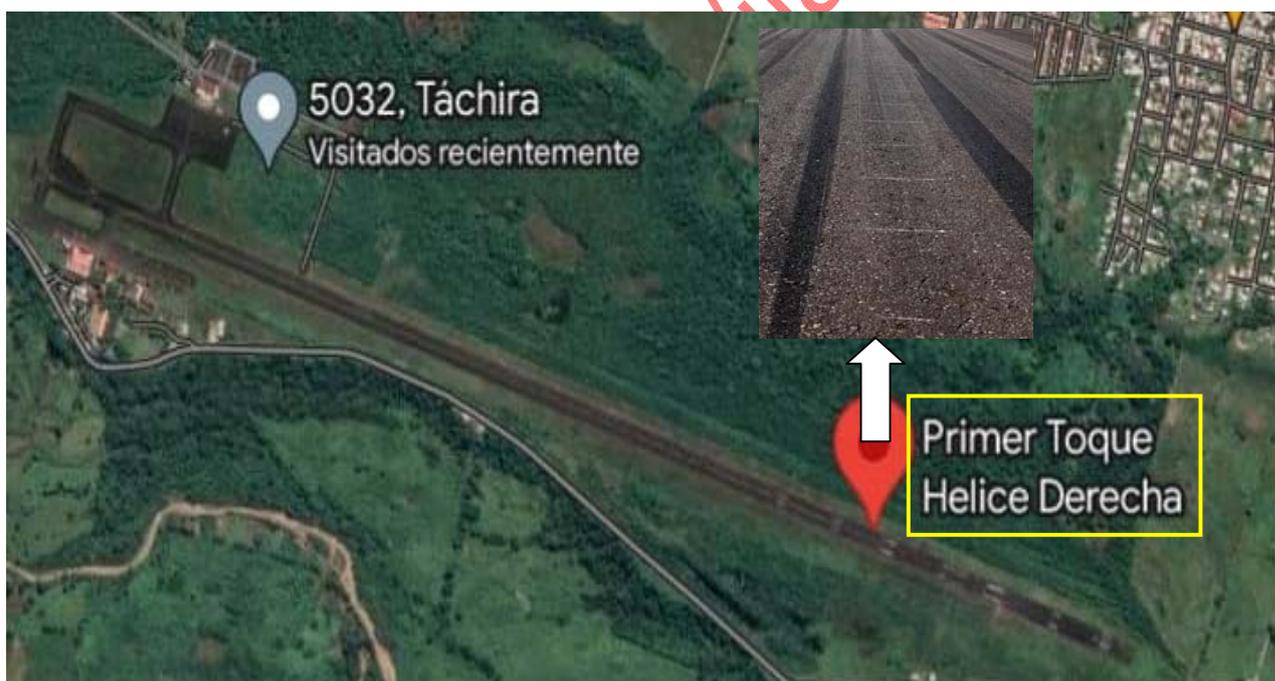
**Figura 2.** Trayectoria del YV1081.  
Aeropuerto (SVSO)

9. Se realizó inspección visual de la Pista RWY 30/12 para determinar la trayectoria de la Aeronave en el Aeropuerto Internacional (SVSO).

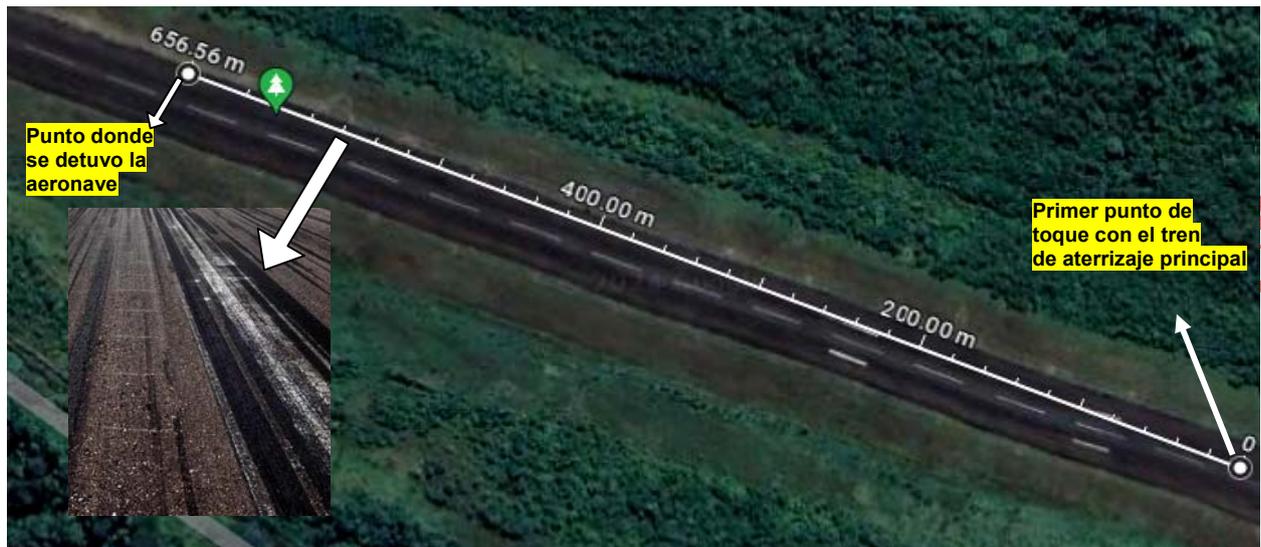
**Figura 3.** Distancia recorrida  
Aeropuerto (SVSO)  
**Fuente:** Google Earth. **Año:** 2024

10. Medición de la distancia total recorrida desde el primer impacto de las hélices hasta que se detuvo por completo la aeronave, la distancia total recorrida fue de 656,56 metros aproximadamente.

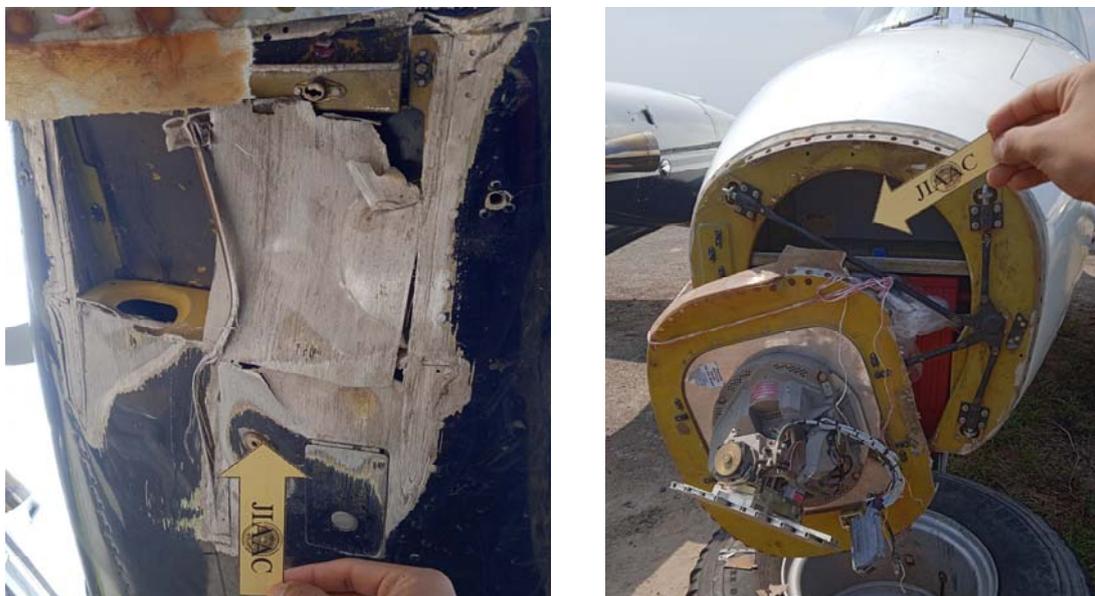
10.1 Estructura del Radome y la piel de la parte inferior de la nariz del avión con presencia de abolladuras y daño significativo de material.

**Figura 5.** Área inferior de la estructura de la nariz.

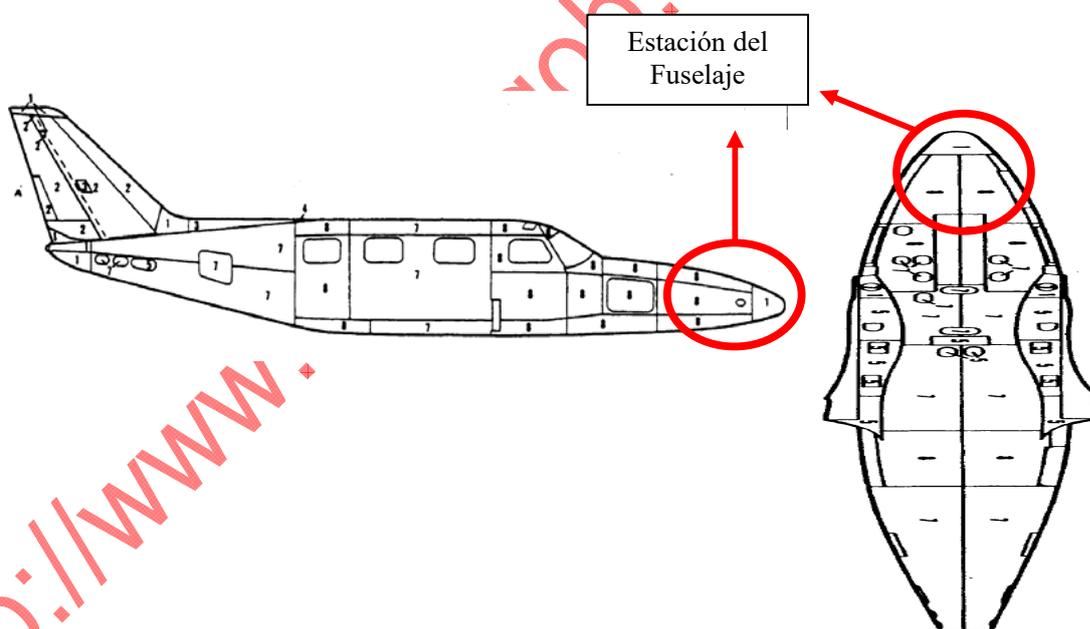
**Figura 6.** Nose Cone y piel estructural afectados.

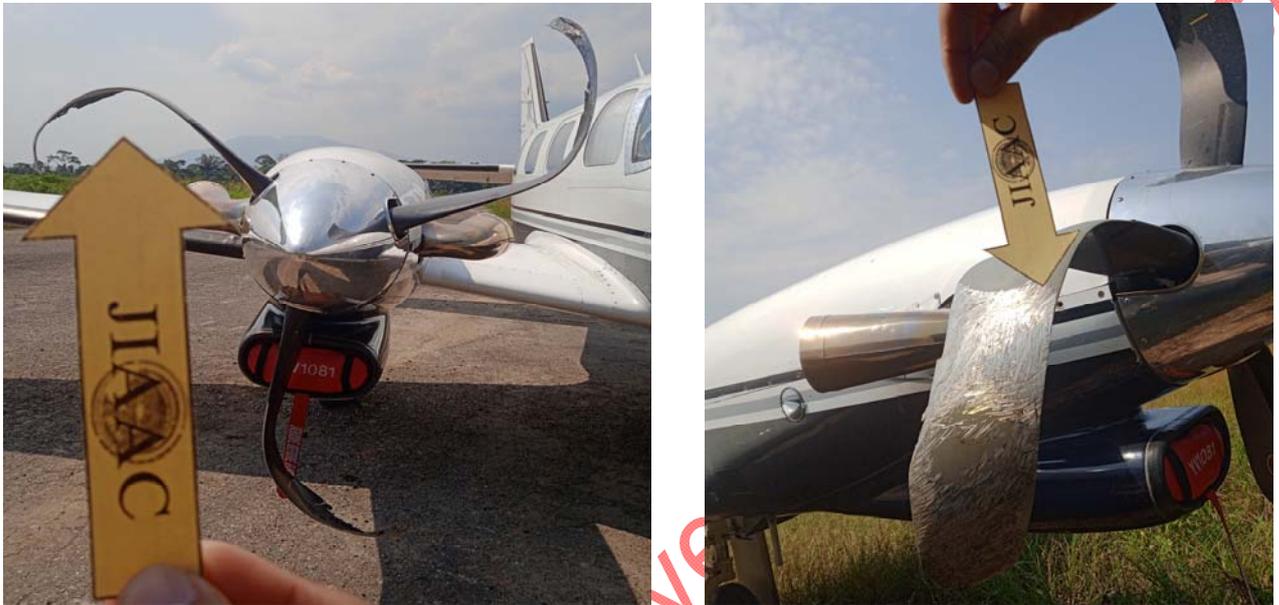
**Figura 7.** Palas de las Hélices  
**Fuente:** Investigador Encargado. **Año:** 2024

- 10.2 Palas de las Hélices con daños significativos de deformación de la estructura (Encaracoladas) y fatiga de material por el impacto a altas revoluciones con la superficie de la pista.

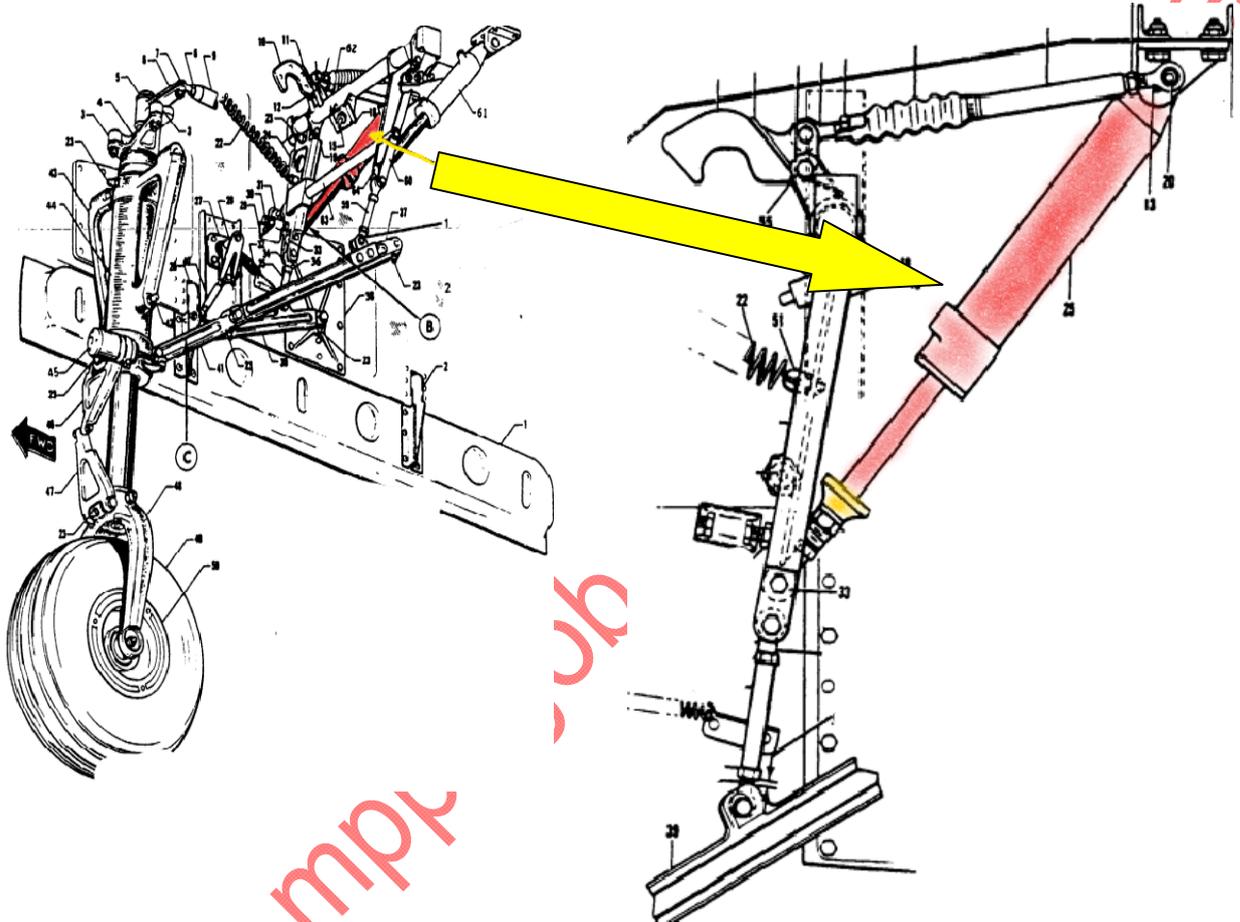
**Figura 9.** Cilindro Actuador y su ubicación en el conjunto del NLG

11. Análisis de la información descrita en la Literatura técnica del fabricante a través de sus distintos manuales de la Aeronave, con el objetivo de extraer los datos más relevantes relacionados con Presencia de fuga de líquido hidráulico en el actuador del tren de aterrizaje de nariz.

- b) Se sugiere el remplazo de componente Cilindro Actuador (**Actuating Cylinder P/N: WTC2115-1**) del tren de aterrizaje de nariz.
- c) Se sugiere realizar un estudio de ensayos no destructivo (NDT) a los Cilindros actuadores (**Actuating Cylinder P/N: WTC 2145 - 1**) de los trenes de aterrizajes principales (MLG) para el descarte de algún daño oculto que pueda poseer por el tiempo significativo en servicio del componente.

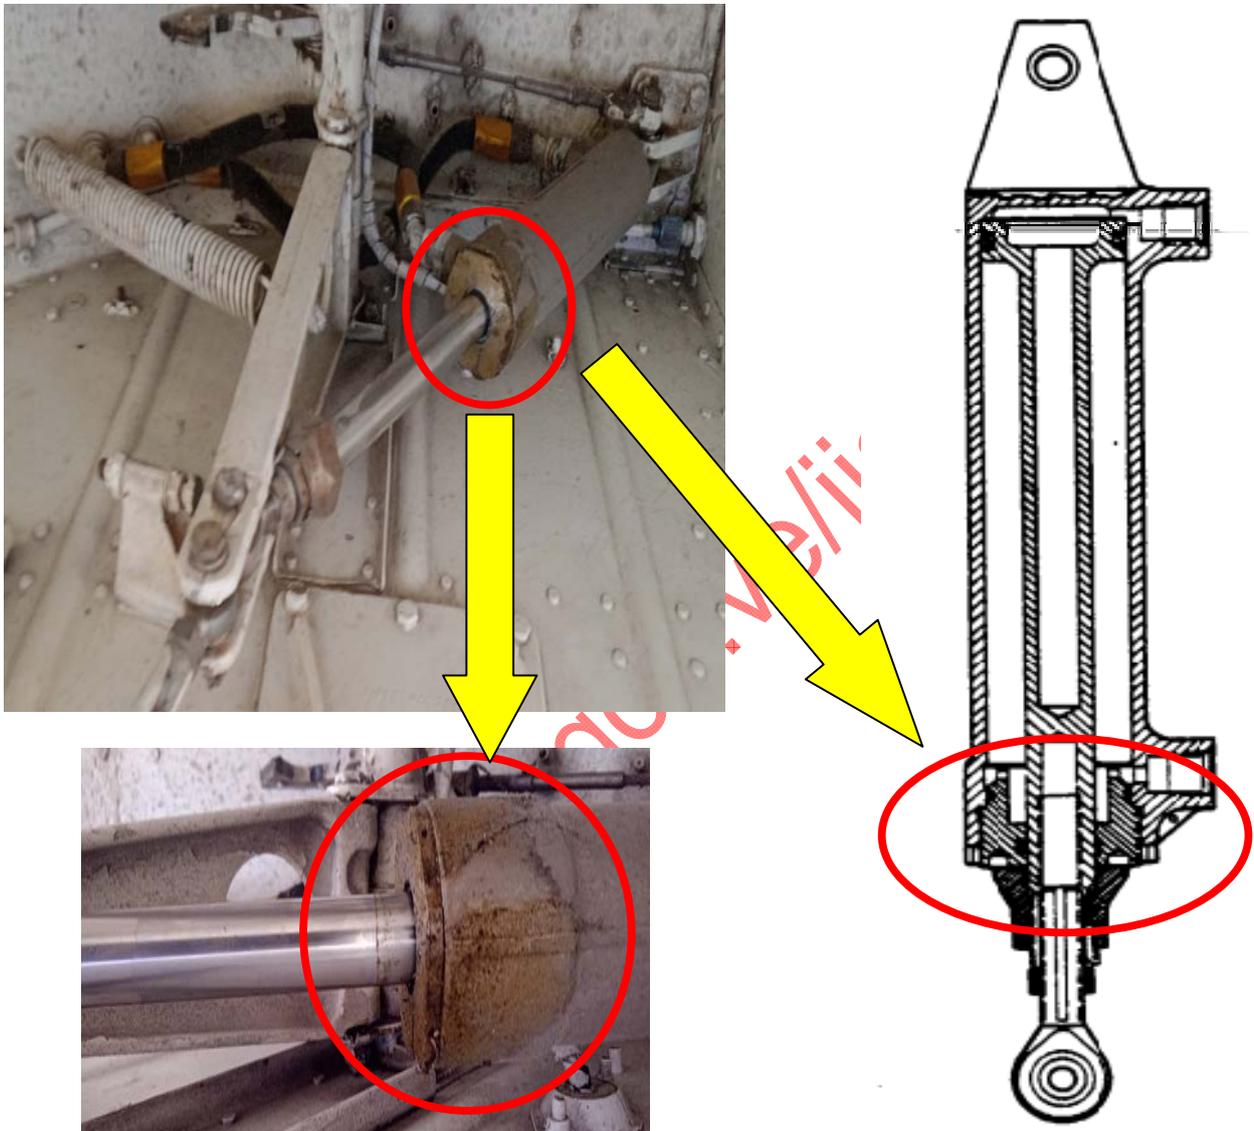
12. Toma de evidencia fotográfica de la presencia del líquido hidráulico en la superficie exterior de componente (**Cilindro Actuator**) del tren de aterrizaje de nariz (NLG).

**Figura 10.** Ubicación de la Fuga en el Cilindro Actuator

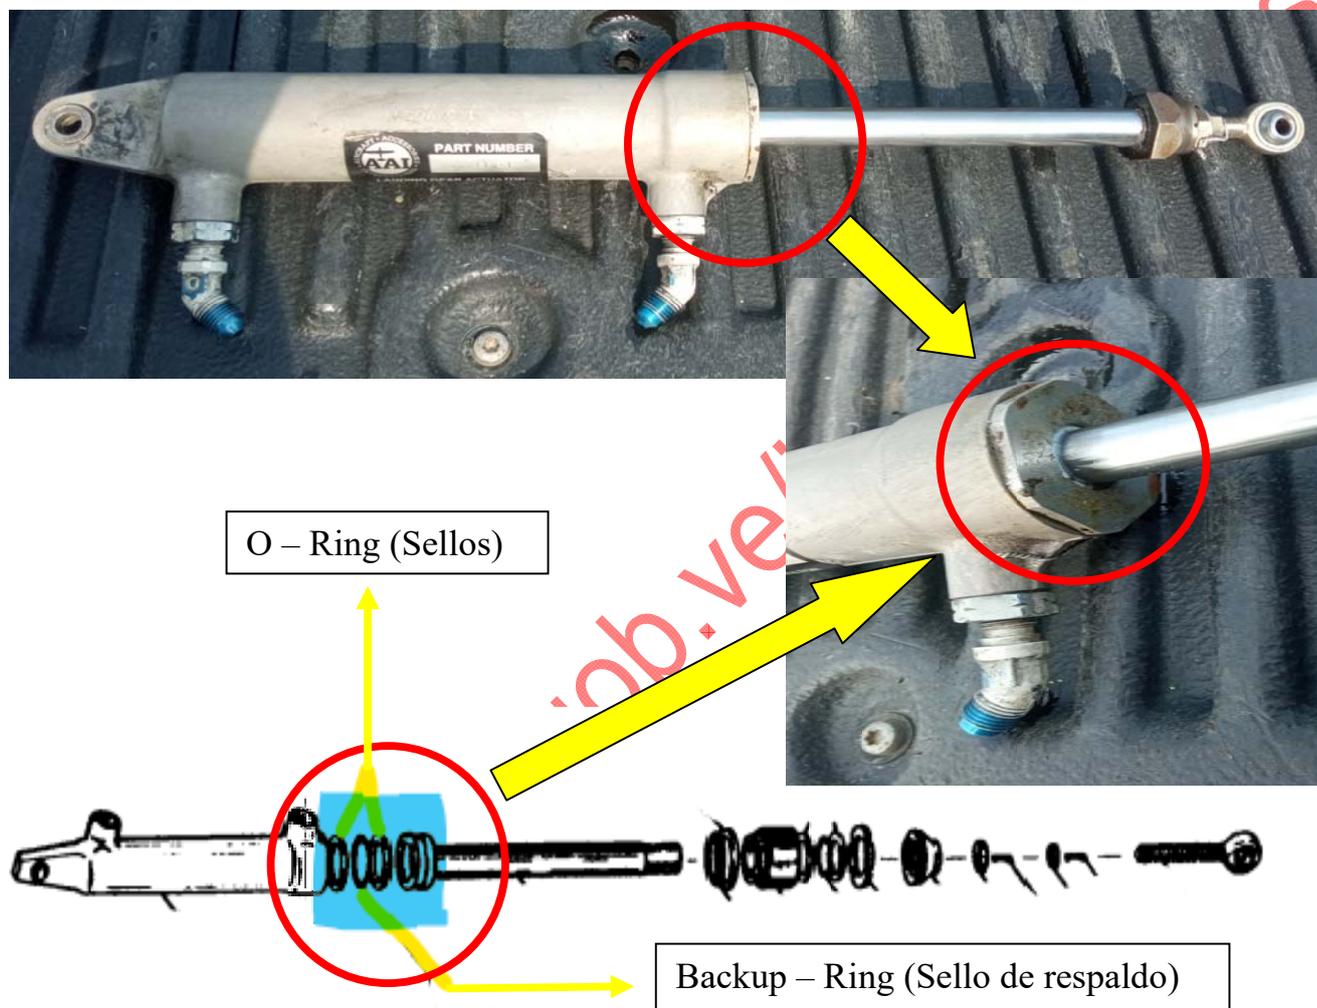
**Figura 11.** Desarme del Cilindro Actuator  
**Fuente:** Investigador Encargado **Año:** 2024

13. Desarme de componente **Cilindro Actuator** del tren de aterrizaje de Nariz para la inspección de los componentes internos en búsqueda de posibles desgastes y defectos en los sellos internos del **Cilindro Actuator**.

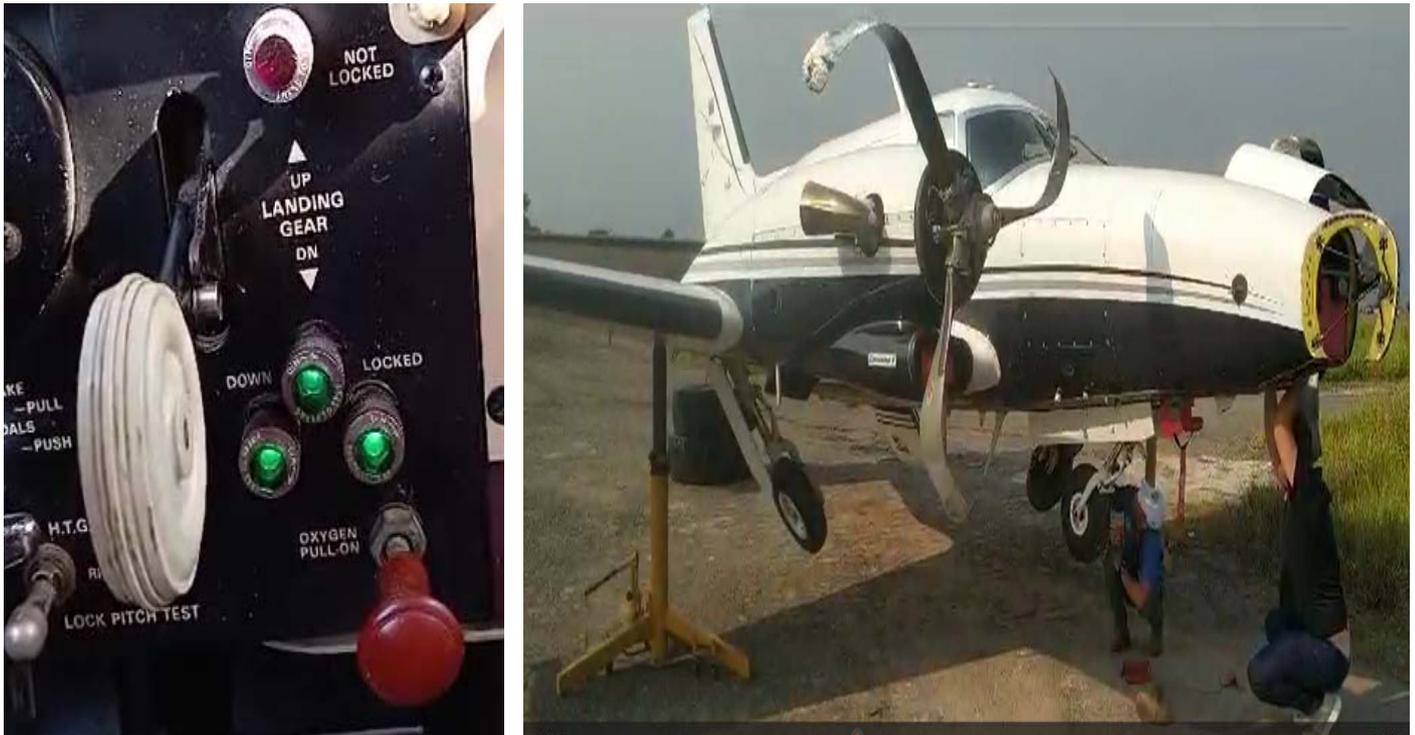
**Figura 12.** Extensión y retracción del tren de aterrizaje.

14. Pruebas funcionales de extensión y retracción del conjunto del tren de aterrizaje, para la evaluación del movimiento coordinado de los mecanismos y engranajes que componen la estructura del tren de aterrizaje de la aeronave, de igual forma, también se verificó en encendido de las tres (3) luces verdes que indican el bloqueo seguro en posición extendida del tren de aterrizaje.
