INFORME PRELIMINAR

INCIDENTE GRAVE RE

MATRÍCULA: YV145A

JIAAC EXPEDIENTE N° 001A/2023

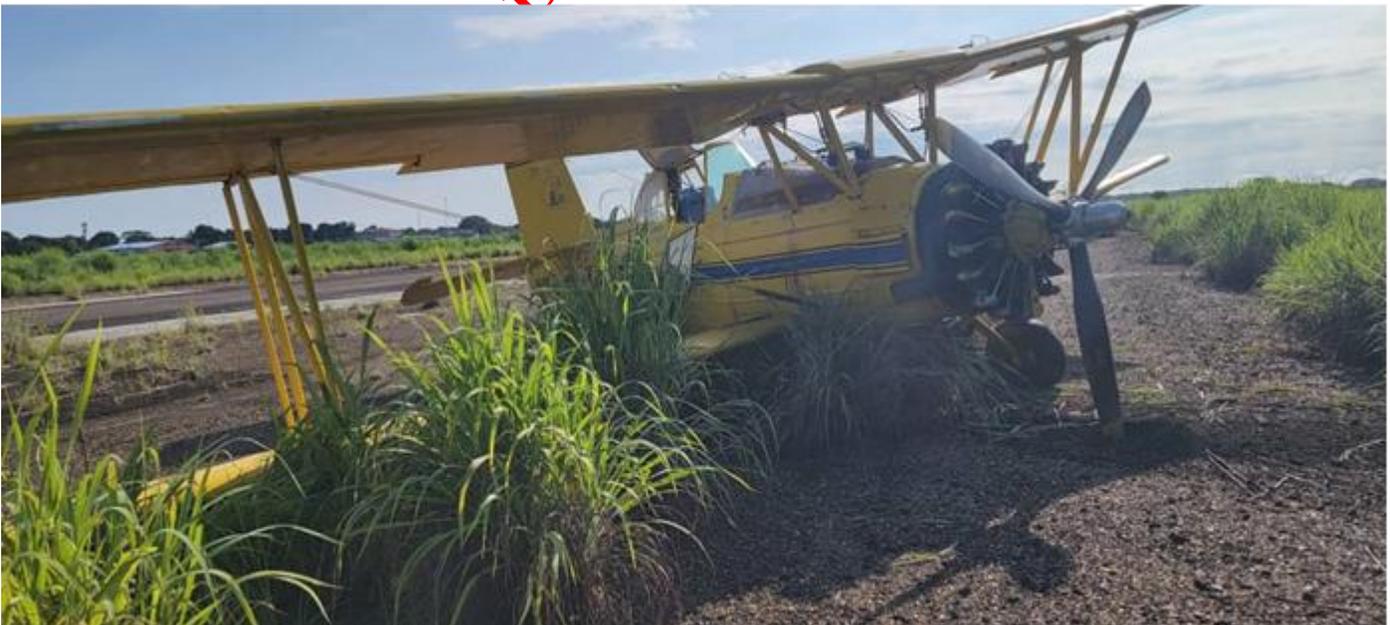
Imagen 1: Posición de la aeronave posterior a la RE.

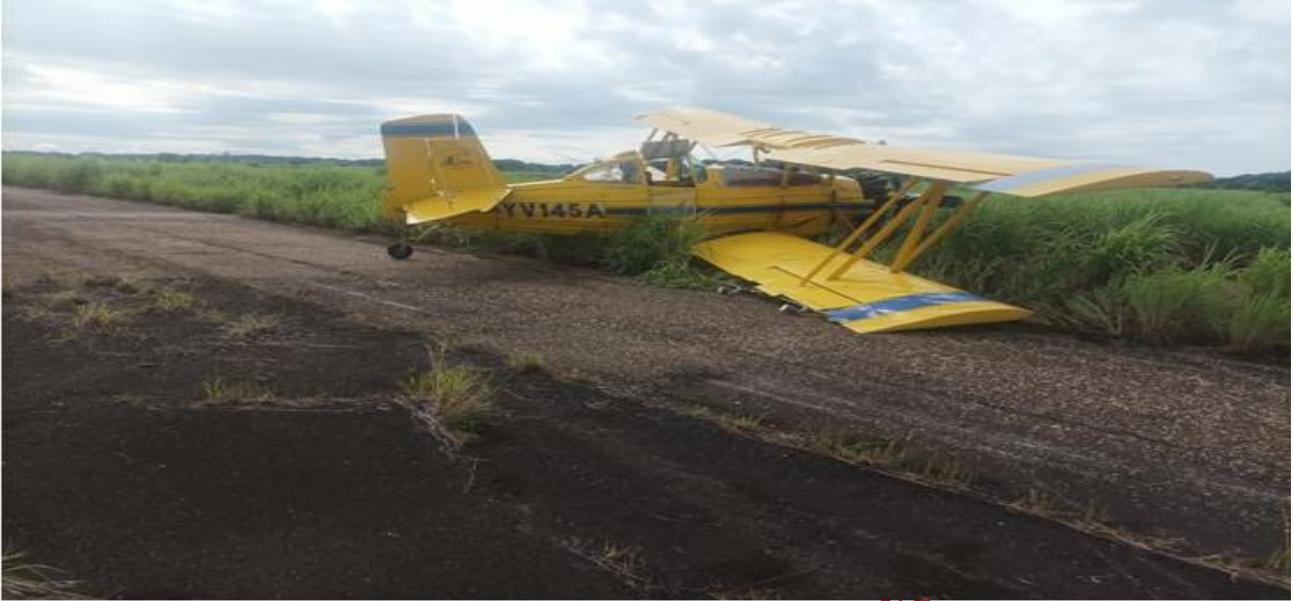
Imagen 2: Posición de la aeronave posterior a la RE.
Fuente: Investigador Encargado **Año:** 2023

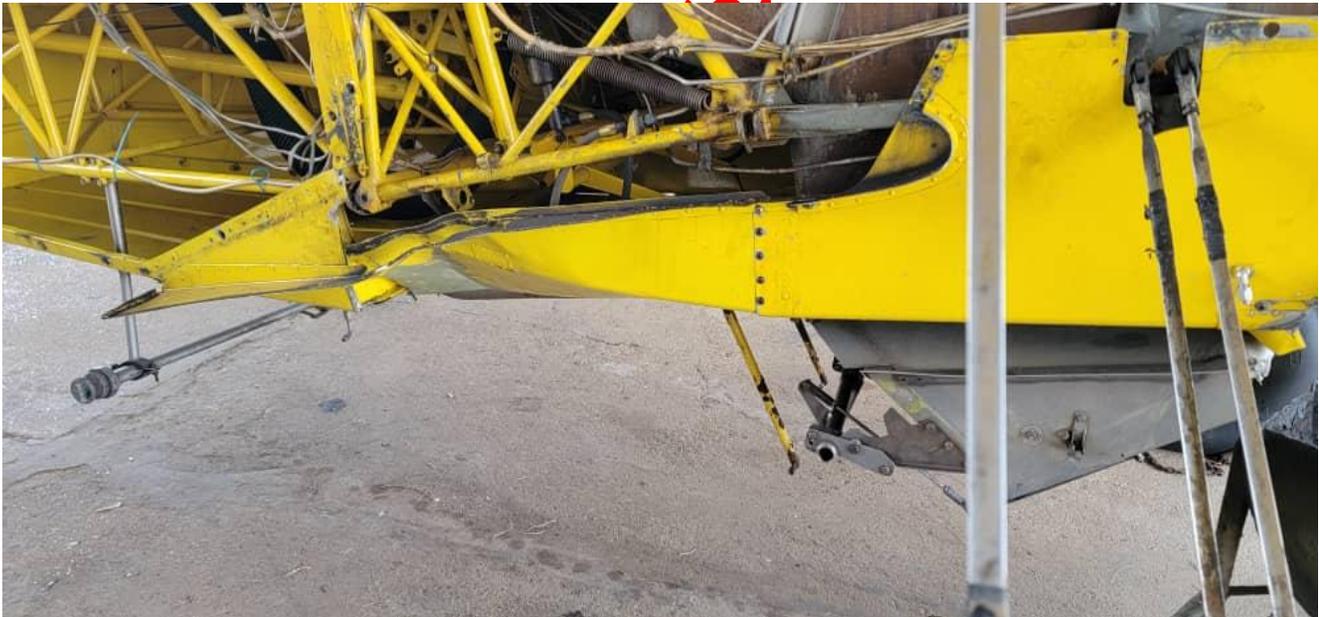
Imagen 3: Daños del YV145A.
Fuente: Investigador Encargado **Año:** 2023

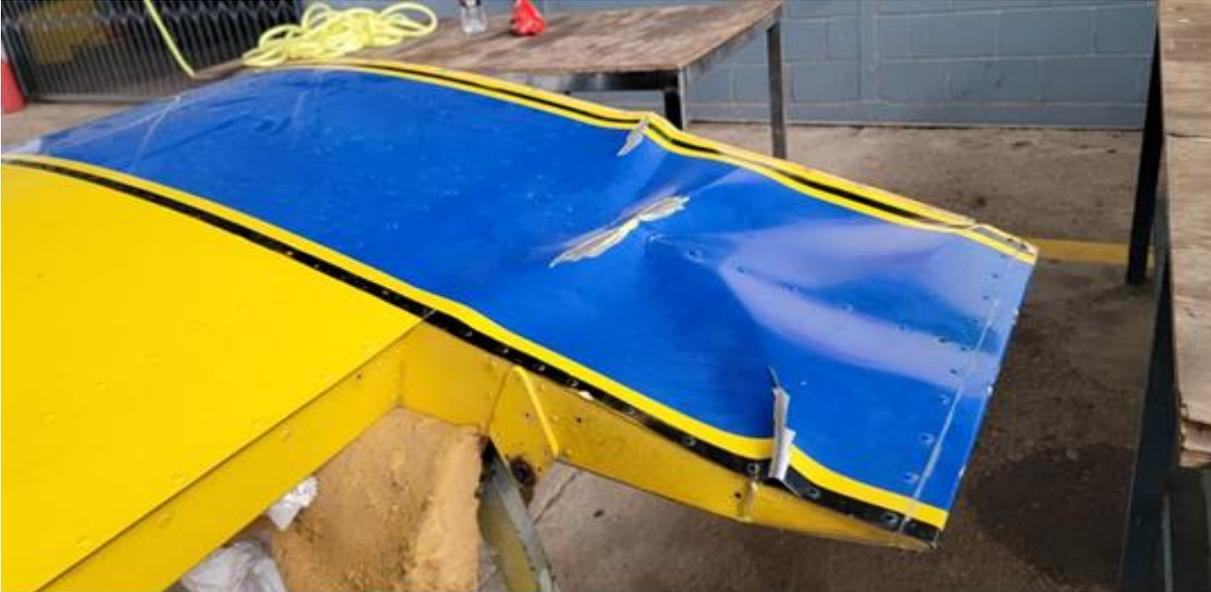
Imagen 4: Daños de la Aeronave.
Fuente: Investigador Encargado Año: 2023

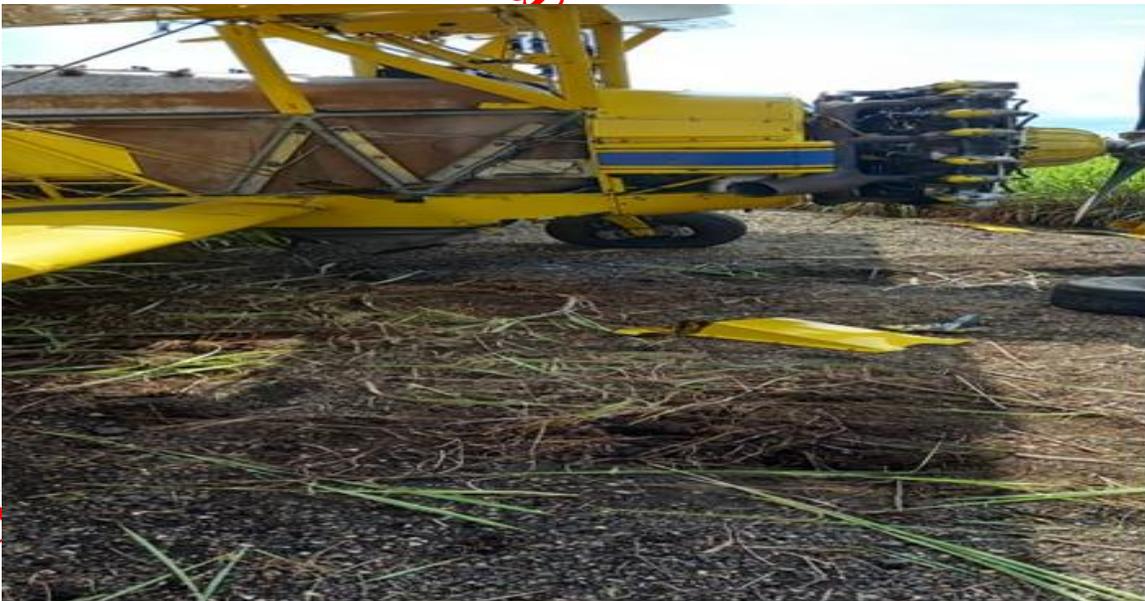
Imagen 5: Daños de la Aeronave.
Fuente: Investigador Encargado Año: 2023

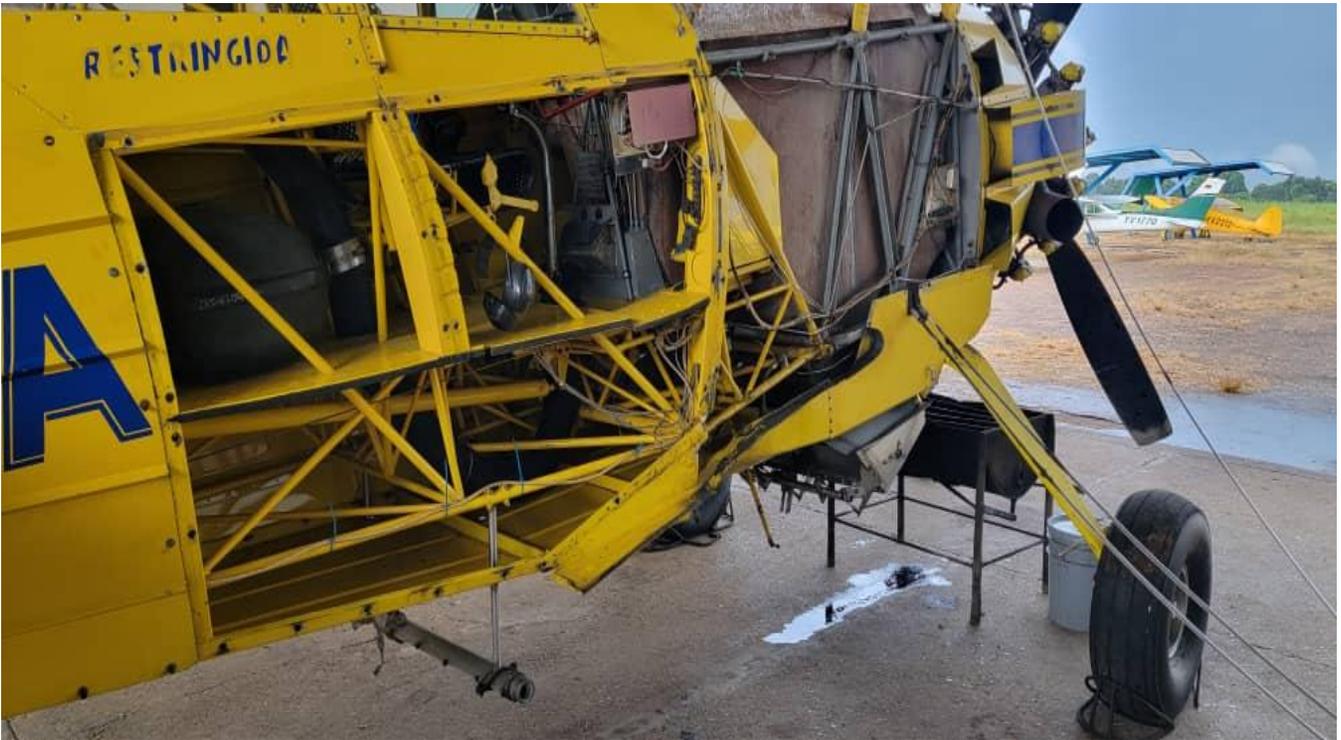
Imagen 6: Daños de la Aeronave.
Fuente: Investigador Encargado **Año:** 2023

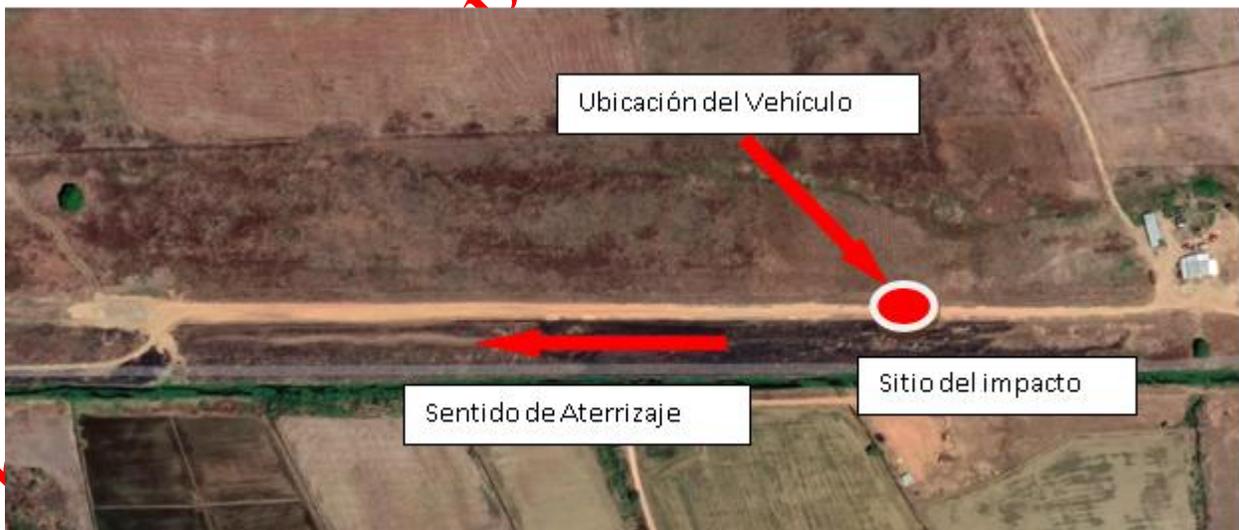
4. Durante la entrevista el piloto manifestó que al realizar el procedimiento de aterrizaje en la parcela 57-58 SRRG un vehículo incursiono en la pista, a pesar de los intentos de evasión y aborte de la maniobra de aterrizaje, no pudo esquivarlo impactando con el mismo, perdiendo el tren principal derecho, el piloto decidió regresar al aeropuerto de salida, solicito apoyo para la inspección visual por parte de la TWR de SVCL, confirmando que la aeronave había perdido el tren derecho, motivo por el cual realiza un aterrizaje de emergencia y posterior salida de la pista del Aeropuerto de Calabozo (SVCL).

Imagen 7: Diagrama de la colisión previa a la excursión de pista en el Aeropuerto de Calabozo.
Fuente: Investigador Encargado **Año:** 2023

- Determinó como factores contribuyentes a la ocurrencia del Incidente Grave (RE), el ingreso no autorizado de un vehículo al área de movimiento de la aeronave; así como la probable falta de conocimiento del conductor del vehículo, sobre las áreas de riesgo presentes durante el aterrizaje y despegue de las aeronaves.

- Para la realización de operaciones en pistas no controladas durante fumigaciones, debe existir una coordinación previa con las personas que hacen vida en las inmediaciones de la pista, con la finalidad de prevenir incursiones de pista de personas, vehículos y/o animales durante la fase de despegue y/o aterrizaje.
- La tripulación en cualquier momento durante las operaciones, de día y de noche, deberían utilizar las luces exteriores de la aeronave para que la misma resulte más visible en la superficie de la pista, indicando así posición e intención a los otros pilotos o personas que hacen vida en los alrededores del área preparada para el aterrizaje.
- Los conductores de vehículos que utilizan el área preparada para el aterrizaje deben contar por lo menos con:
 - Luces rotatorias (cocteleras) con la finalidad de que el vehículo sea más visible para las aeronaves.

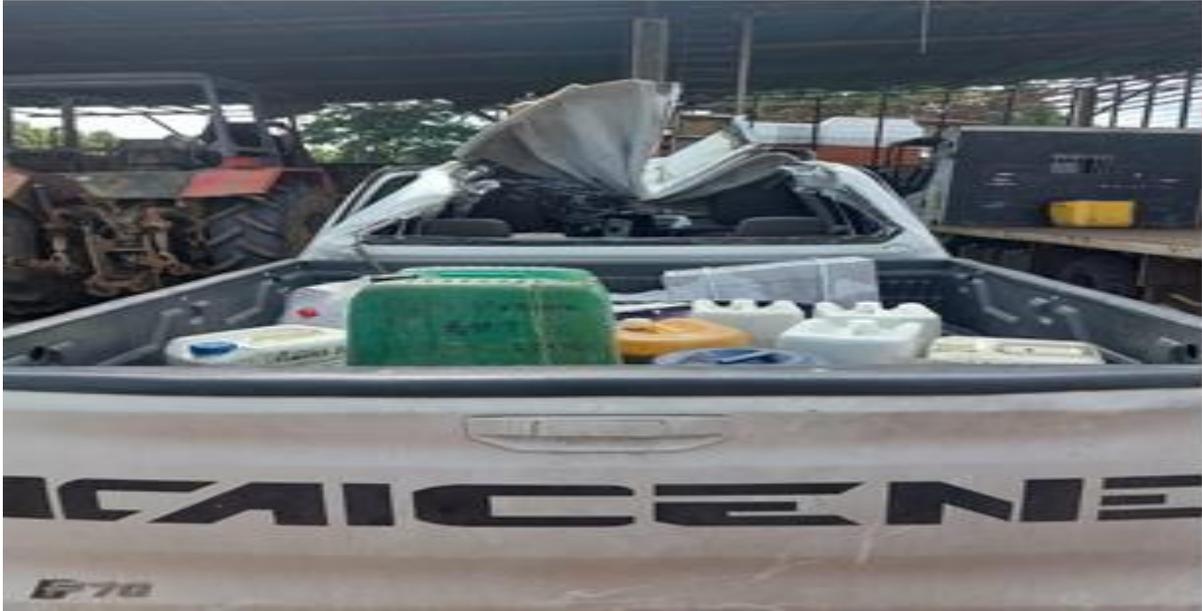
Imagen 8: Vehículo impactado por la aeronave.
Fuente: Investigador Encargado **Año:** 2023

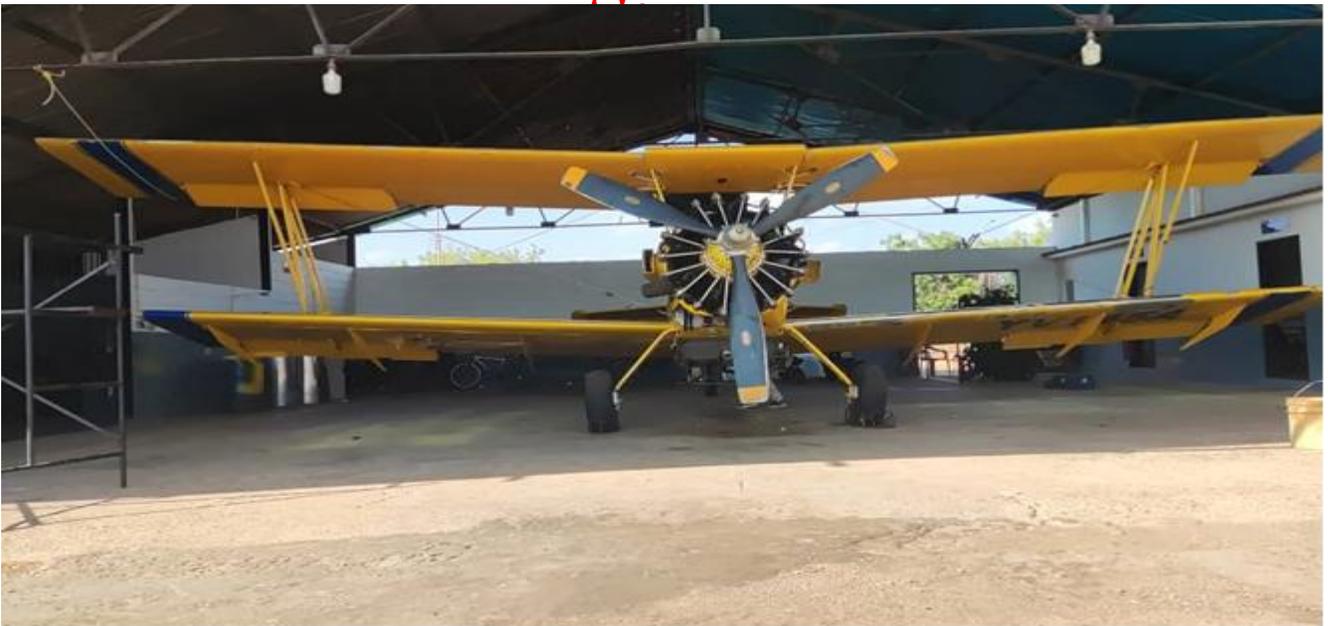
Imagen 9: Aeronave en proceso de reparación.
Fuente: Investigador Encargado **Año:** 2023
