INFORME

**INCIDENTE
SCF-PP**

**JUNTA INVESTIGADORA DE
ACCIDENTES DE AVIACIÓN CIVIL
DE VENEZUELA**

INFORME DE INCIDENTE DE AVIACIÓN JIAAC EXPEDIENTE N°065/2023

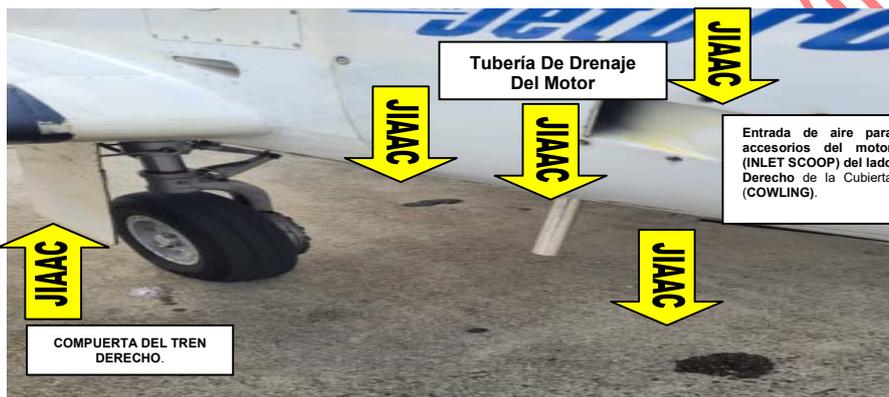
1. Se realizó, inspección visual externa de la turbina derecha por daños o por fuga grande de aceite. Se pudo evidenciar derrame de aceite en la parte Externa de la Aeronave en las siguientes partes:
 - a. **Entrada de aire para accesorios del motor (INLET SCOOP) del lado Derecho de la Cubierta (COWLING).**
 - b. **FUSELAJE LADO DERECHO** hasta la cola.
 - c. **COMPUERTA DEL TREN DERECHO.**
 - d. **EXTRADO** (Parte superior del ala comprendida entre los bordes de ataque y salida) **DEL ALA DERECHA**, parte interna y externa.
 - e. **FLAP DEL PLANO DERECHO**, parte interna y externa.

FIGURA 5. Presencia de Aceite de Motor en la compuerta del tren derecho y por el respiradero del Motor Derecho Y Fuselaje del lado Derecho hasta la cola de la Aeronave.

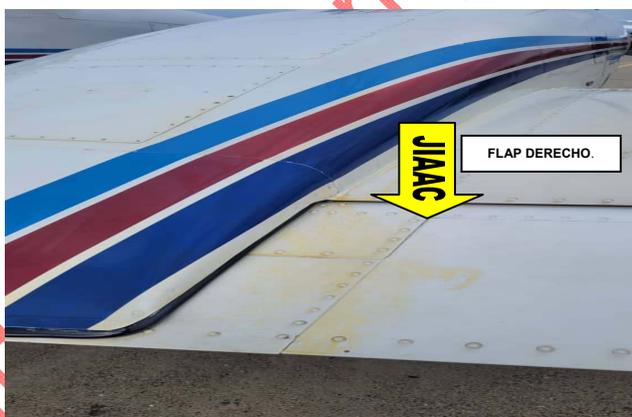
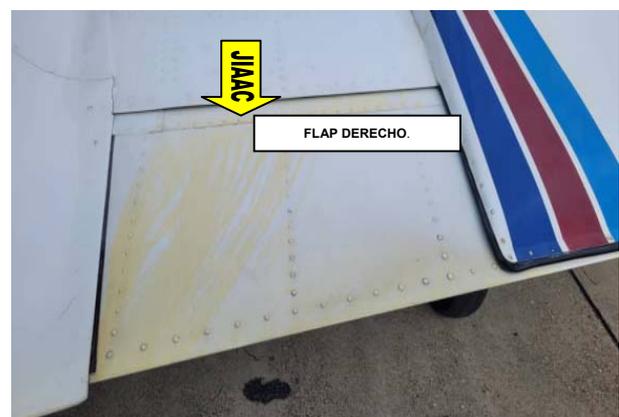
Figura 6. Presencia de Aceite de Motor en el Flap del Plano Derecho parte interna y externa.

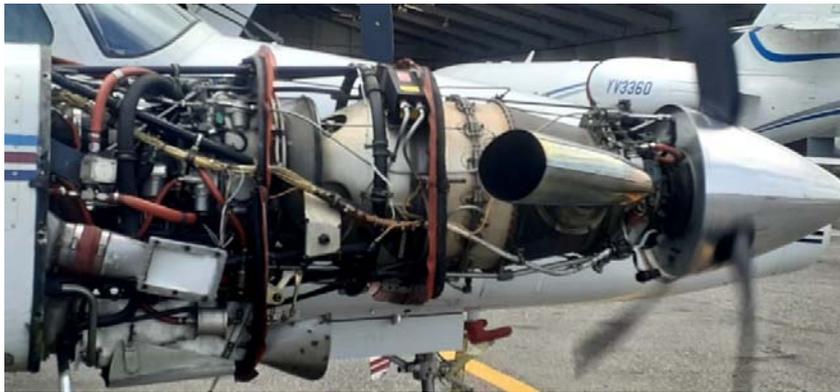
2. **Se realizó inspección interna de la Turbina RH;** Se pudo evidenciar fuga de aceite por el eje impulsor del compresor del aire acondicionado. La causa más probable es que el sello identificado como el ítem # 210 de la sección 72-20-00 del manual de partes de la turbina este dañado.

FIGURA 7. Inspección Interna de la Turbina Derecha del YV2371

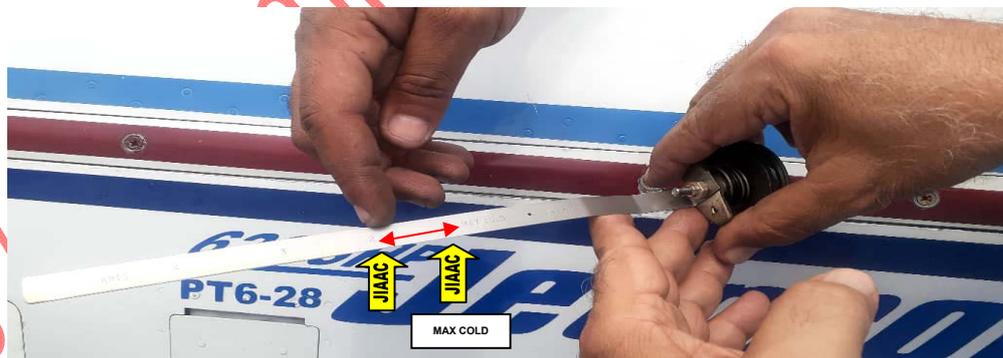
3. Se chequearon visualmente los **SENSORES DE PRESIÓN Y TEMPERATURA DE ACEITE** por fugas, cableado defectuoso o daños evidentes. **SE ENCONTRABAN EN CONDICIONES SATISFATORIAS.**
4. Se chequeo el nivel de aceite de la turbina derecha de acuerdo al procedimiento de pre vuelo establecido en el POH de la aeronave y se encontró que estaba por debajo de los niveles recomendados por fabricante. Se agregó al motor derecho 4 qts de aceite y quedo 2 qts por debajo de la Cantidad máxima con el motor frio (MAX COLD) para realizar la corrida de motor y corroborar el sitio de la fuga de aceite (Ver anexo).

FIGURA 8. Medición del Aceite de la Turbina Derecha del YV2371

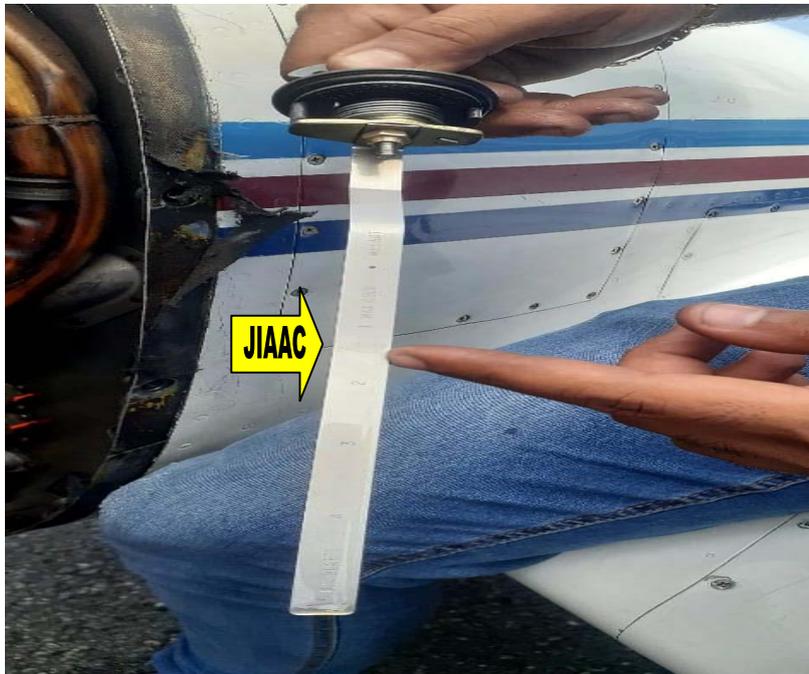
5. Se midió los niveles de aceite la Turbina Izquierda, encontrando su nivel entre los parámetros que establecidos por el fabricante.

FIGURA 9. Medición del Aceite de la Turbina Izquierda del YV2371
Fuente: Investigador Encargado. **Año:** 2023

Nota: Según el **Manual de Operación del Piloto/PILOTS OPERATING HANDBOOK (POH) Sección 8.21** la capacidad de aceite es de 2,3 galones y se debe de dejar a un cuarto por debajo del nivel máximo según sección 8.21 (b).

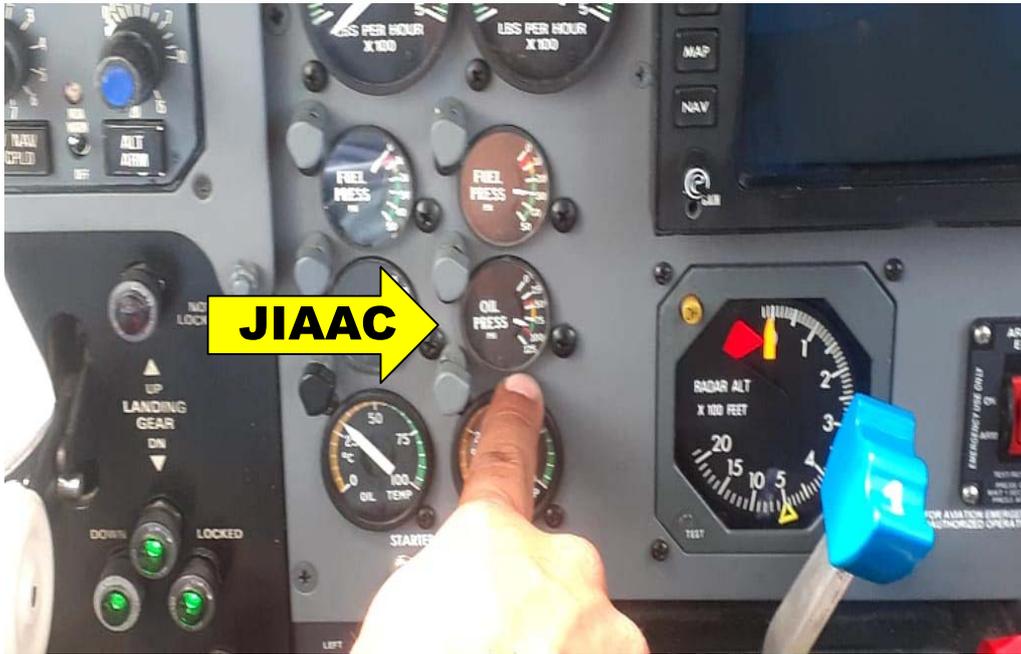
FIGURA 10. Niveles de Aceite arco verde (Normal) en motor derecho del YV2371
Fuente: Investigador Encargado. **Año:** 2023

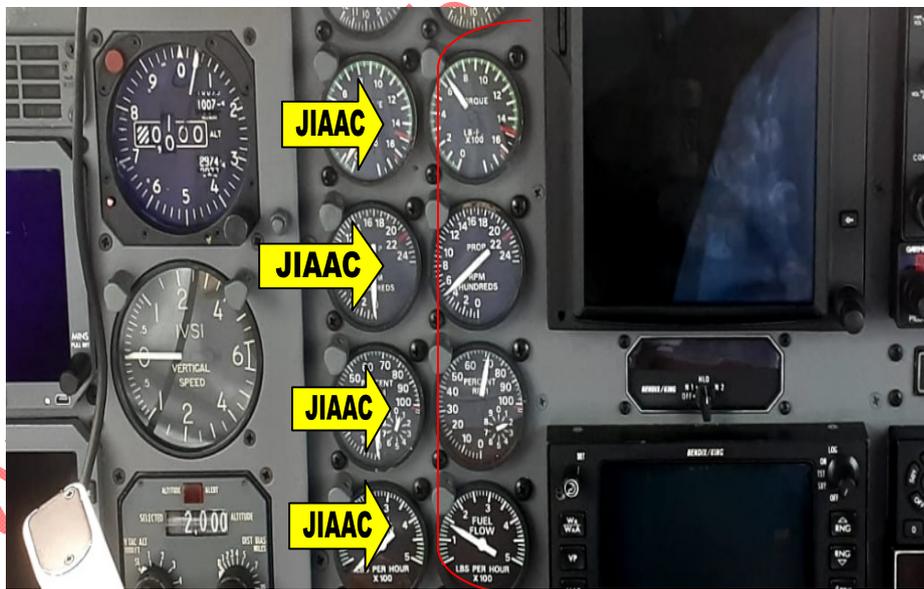
FIGURA 11. Parámetros Normales, en motor derecho del YV2371
Fuente: Investigador Encargado. **Año:** 2023

Nota: Luego de observar los parámetros en el panel de control y comparar las listas de chequeo y tabla de **Límites Operacionales De Los Motores/Engine Operating Limits (PT6A)** recomendado por Pratt & Whitney, se pudo determinar que todos parámetros de límite operacional se encontraban **Normales**.

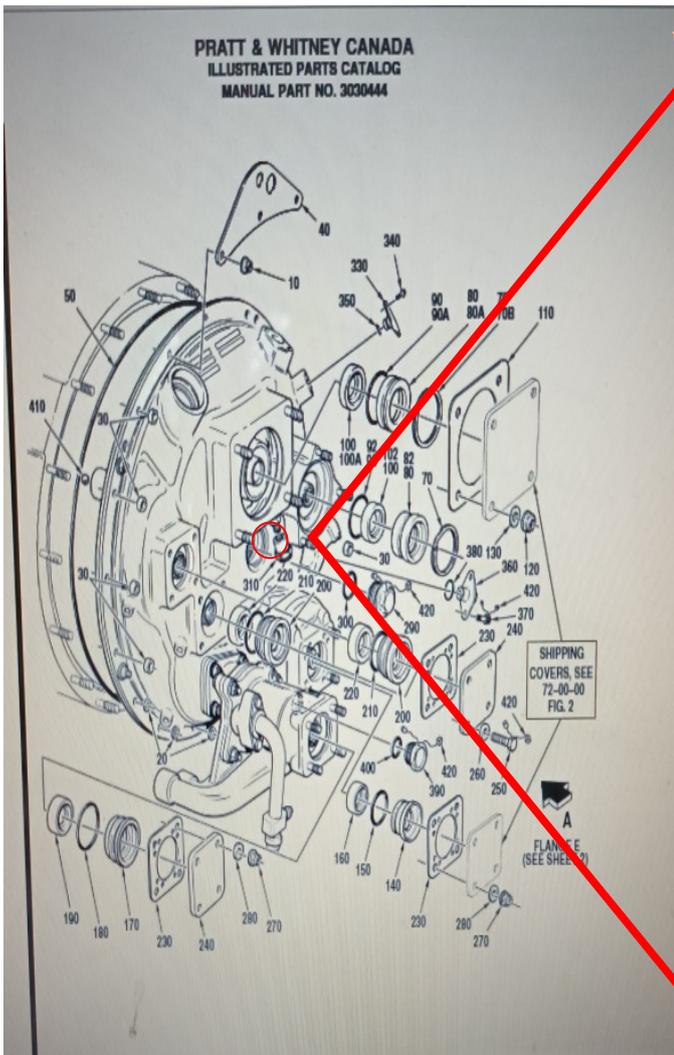
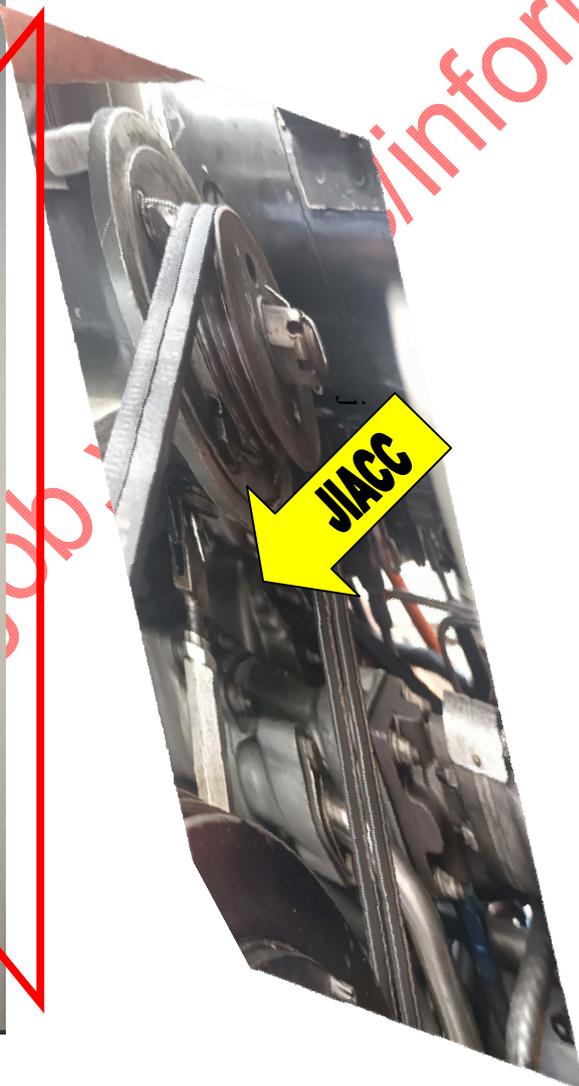
8. Se procedió hacer una nueva inspección visual a la turbina después de la corrida de potencia para chequear por fugas y seguridad de todos sus componentes. Se evidencio una fuga de aceite por el eje impulsor del compresor de aire acondicionado (Ver anexo)

FIGURA 14. Fuga de aceite por el eje impulsor del compresor de aire acondicionado en el motor derecho del YV2371

Luego del vuelo de traslado, encontrándose en la OMAC SERVICIOS AERONAUTICOS JETWILL, C.A se efectúa la inspección a la turbina RH del YV2371, donde la JIAAC pudo constatar que efectivamente la fuga de aceite fue por el sello del eje impulsor del compresor de aire acondicionado identificado como el ítem # 210 de la sección 72-20-00 del manual de partes N° 3030444 de la turbina derecha. (Ver Figura 14)

Una vez concluidos todos los procedimientos arriba descritos se pudo determinar que la causa probable del evento ocurrido con el YV2371 en relación a la alta temperatura y baja presión de aceite, fue debido a la fuga del aceite por el sello del eje impulsor del compresor de aire acondicionado y al nivel de aceite en la Turbina Derecha (RH) que se encontraba por debajo a lo establecido en el Manual de mantenimiento PRATT & WHITNEY CANADA. Manual de Partes N°3030442.

Se recomienda establecer medidas de control y seguimiento efectivo al programa de mantenimiento de la aeronave por horas y por calendario.

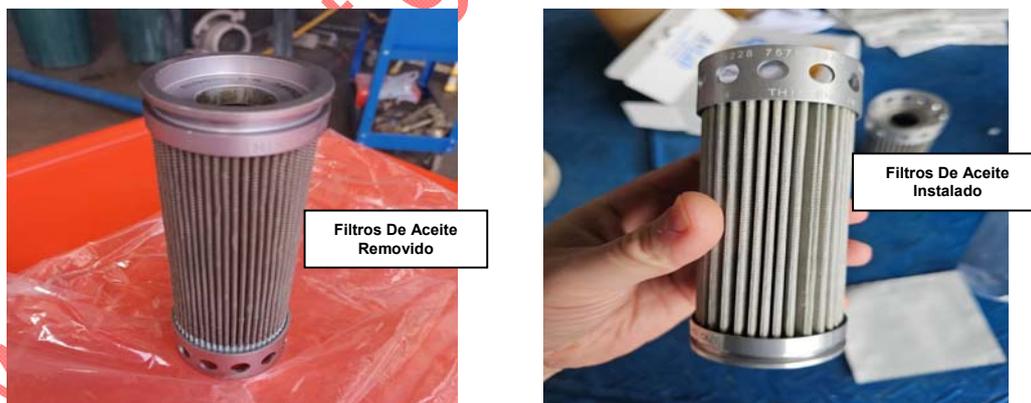
1. **Se efectuó chequeo operacional y verificación de todos los sistemas para el vuelo especial:** siguiendo las instrucciones de M/M en sus secciones V IL10, VI 2A14, VII AD22, VIII 2I14, IX 3D9, XI 4A13 y XIII SB5; encontrándose en **óptimas condiciones para efectuar vuelo especial**. Se efectuó prevuelo a la aeronave según AFM P/N: FM-103.
2. **Se efectúa Inspección de Motor RH:** Según M/M Sección VIII Pág. 2115 Se evidenció que el filtro del Motor RH se encontraba Roto. **Acción Correctiva:** Se reemplazó el filtro de Aceite del Motor RH, P/N: 7579431

FIGURA 19. Filtros de Aceite removido y Filtro de Aceite instalado
Fuente: Investigador Encargado. **Año:** 2023
