# INFORME

## INCIDENTE SCF-NP

**MATRÍCULA:** YV202E

## **INFORME DEL INCIDENTE DE AVIACIÓN JIAAC EXPEDIENTE N°003/2024**

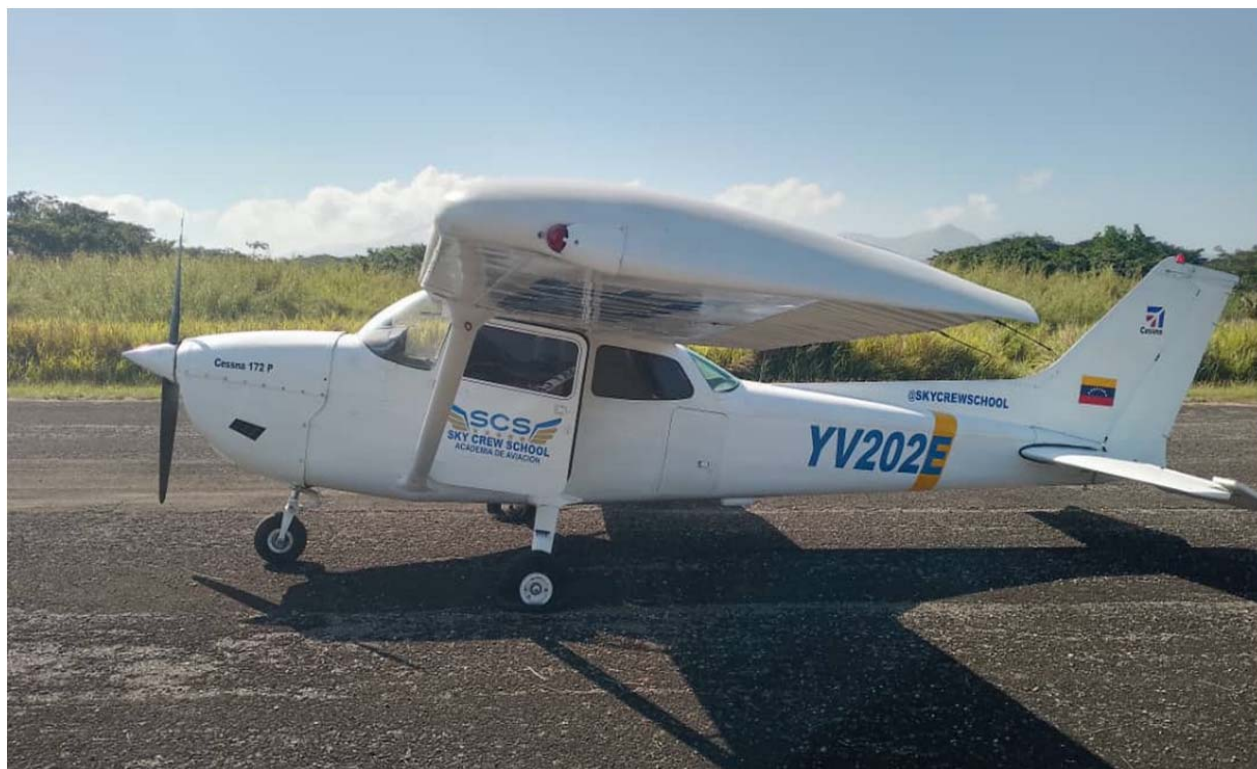
**Figura 1. Aeronave YV202E**  
**Fuente:** Investigador Encargado. **Año:** 2024

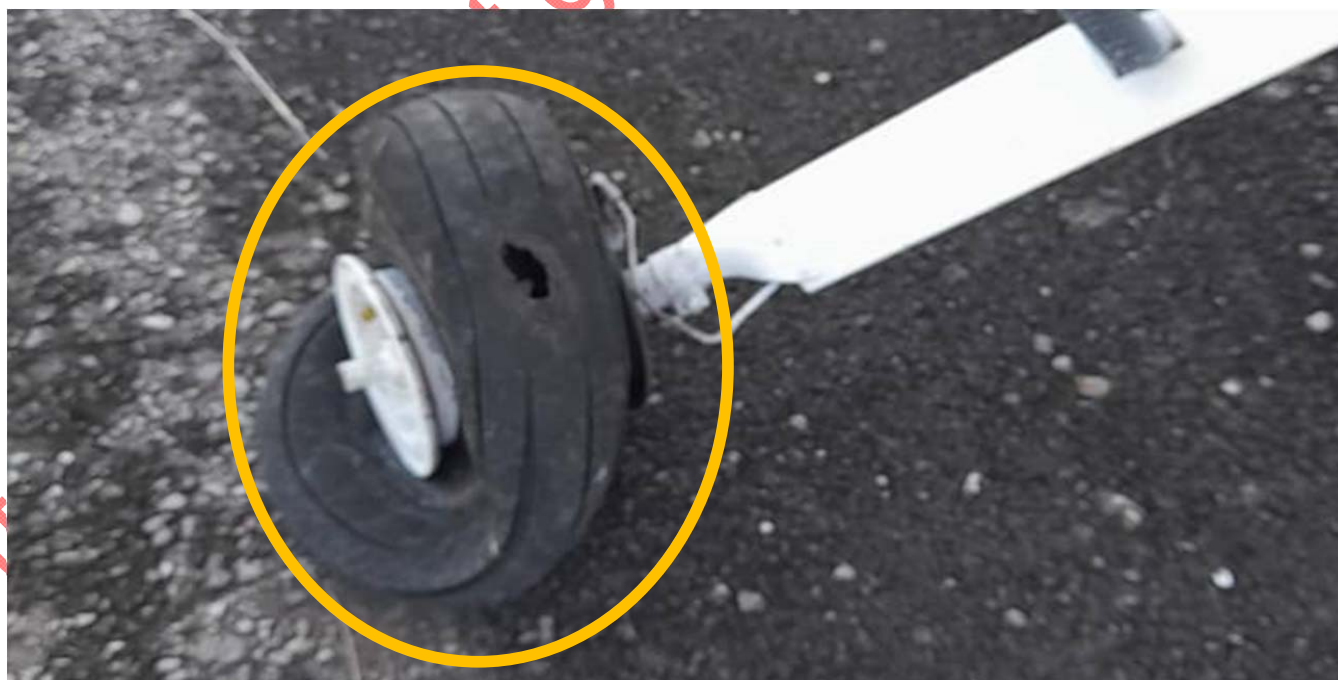
**Figura 2. Neumático Izquierdo del tren de aterrizaje principal.**  
**Fuente:** Investigador Encargado. **Año:** 2024

La JIAAC luego de las experticias realizadas y las evidencias recabadas durante el proceso de Investigación pudo determinar que la causa probable que generó el estallido de ambos neumáticos del tren principal corresponden al exceso de presión aplicada en los pedales por parte de la tripulación durante el frenado de la aeronave en la fase de aterrizaje.

1. Se sugiere incentivar a los pilotos (Alumnos e Instructores) a través de una charla de concientización en la que se exponga y se analice como ejemplo este incidente como lecciones aprendidas, con el objetivo de que adquieran el conocimiento de cómo debe ser aplicada la presión en los pedales para generar en la aeronave el efecto de frenado deseado sin llegar a una excesiva aplicación de presión sobre los pedales de los frenos, logrando así realizar el frenado correspondiente en la fase de aterrizaje para así prevenir el estallido de los neumáticos y una posible excursión de pista.

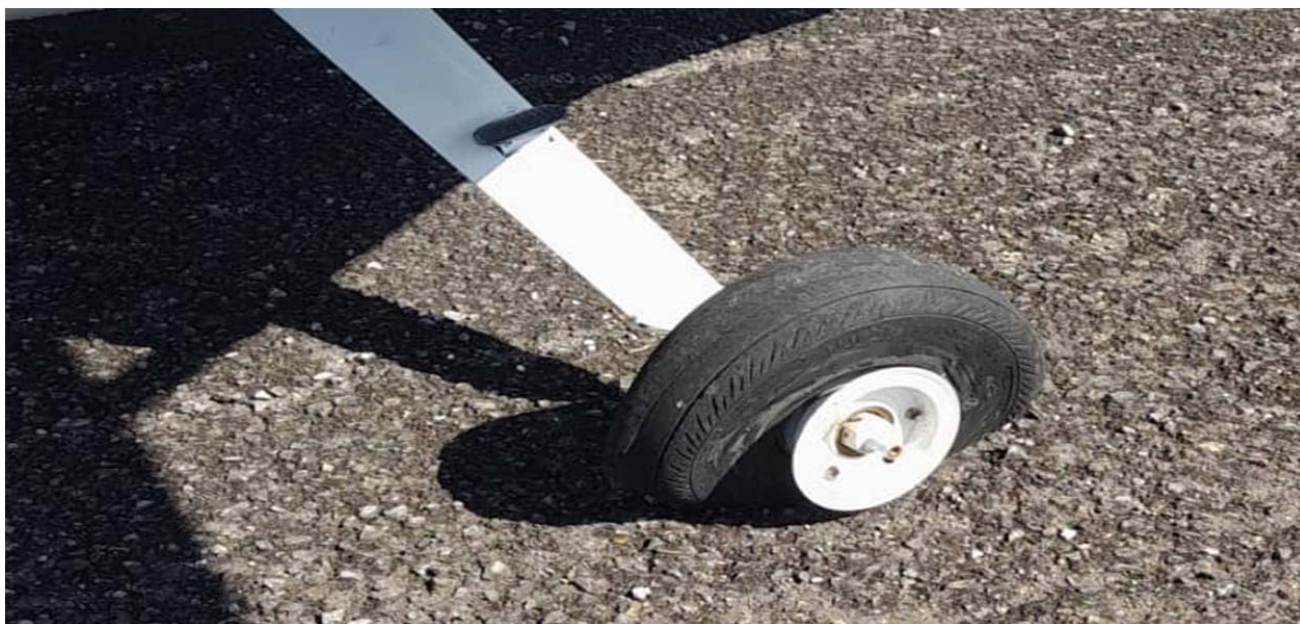
**Figura 3.** Neumático derecho del tren de aterrizaje principal.  
**Fuente:** Investigador Encargado. **Año:** 2024

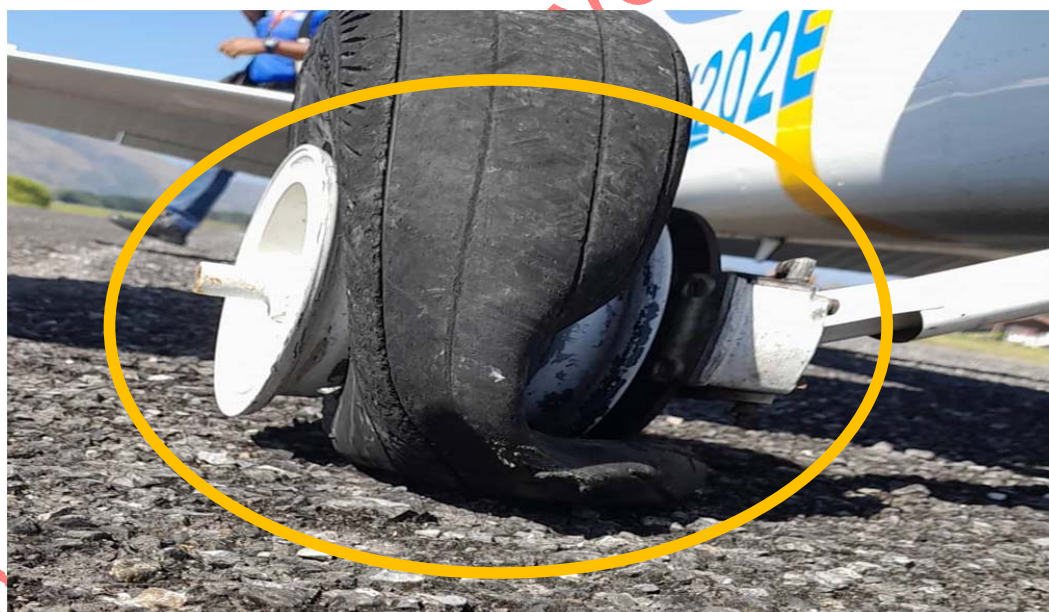
**Figura 4.** Evidencia del daño en el Neumático derecho del tren de aterrizaje principal.  
**Fuente:** Investigador Encargado. **Año:** 2024

Al momento de realizar la inspección visual del neumático para verificar la falla reportada; se pudo evidenciar a través del estado físico del material que el neumático aún contaba con una vida útil considerable, pudiendo constatar en la trazabilidad del componente que un día antes del evento (28/02/2024) los neumáticos afectados fueron instalados en la aeronave, según lo asentado en los registros de mantenimiento.

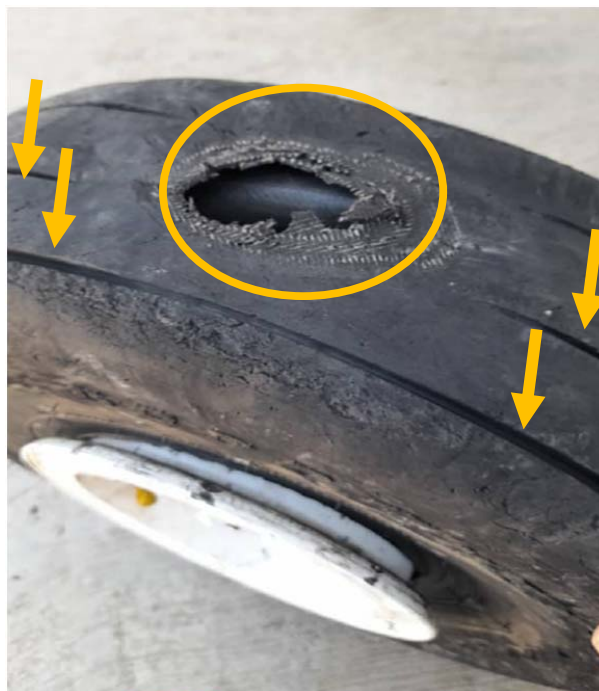
**Figura 5.** Comparación del daño en el material de caucho con la profundidad de la línea del neumático  
**Fuente:** Investigador Encargado. **Año:** 2024

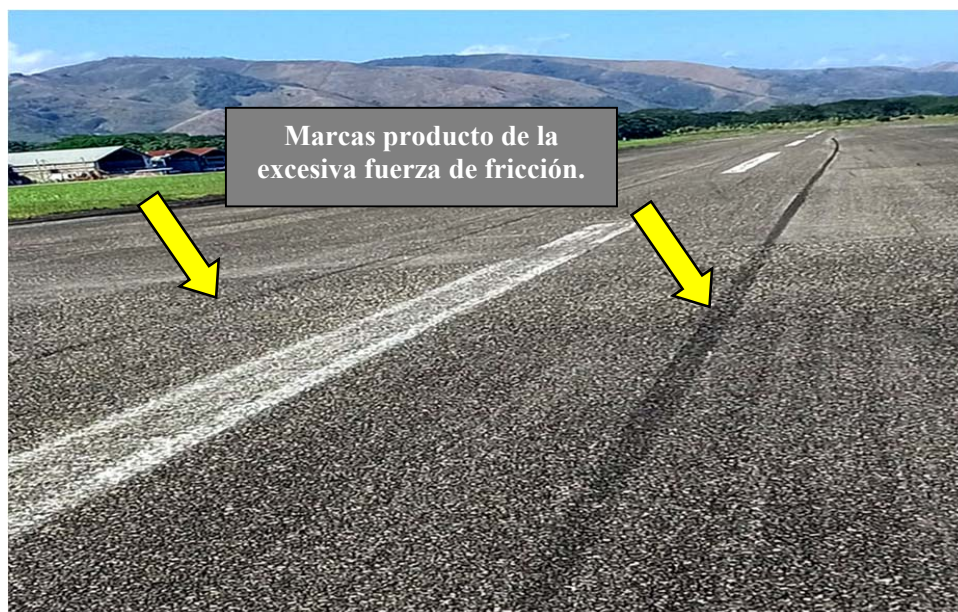
El siguiente registro fotografico obtenido sobre la pista del aeropuerto (SVMP), se observa claramente las marcas dejadas en la pista producto de la fuerza de fricción entre el neumático y la superficie de la pista.

**Figura 6.** Evidencia de las marcas en la pista por la fuerza de fricción generadas por el contacto del neumático con la pista.

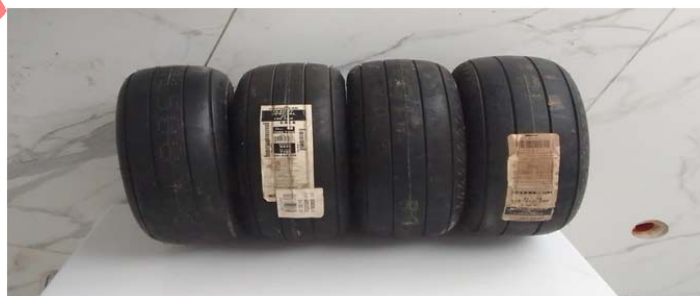
Se evaluó las características de las instalaciones donde se realiza el almacenamiento de los neumáticos destinados a las aeronaves de la **Academia de Aviación Sky Crew School**, con el objetivo de determinar el nivel de cumplimiento del almacén con lo establecido por el fabricante para el mantenimiento continuo de la aeronavegabilidad del componente.

**Figura 7.** Almacenamiento del Neumático  
**Fuente:** Investigador Encargado. **Año:** 2024

2. Se recomienda almacenar los neumáticos destinados a ser instalados en las aeronaves de la Academia de Aviación Sky Crew School en un almacén que cuente con instalaciones que cumplan con los requisitos mínimos de Aeronavegabilidad continúa establecidos por el fabricante del componente para su correcta preservación.
