# INFORME PRELIMINAR

**INCIDENTE GRAVE  
SCF-PP**

**MATRÍCULA:** YV1629

## INFORME PRELIMINAR DE INCIDENTE GRAVE DE AVIACIÓN JIAAC EXPEDIENTE N°004/2024

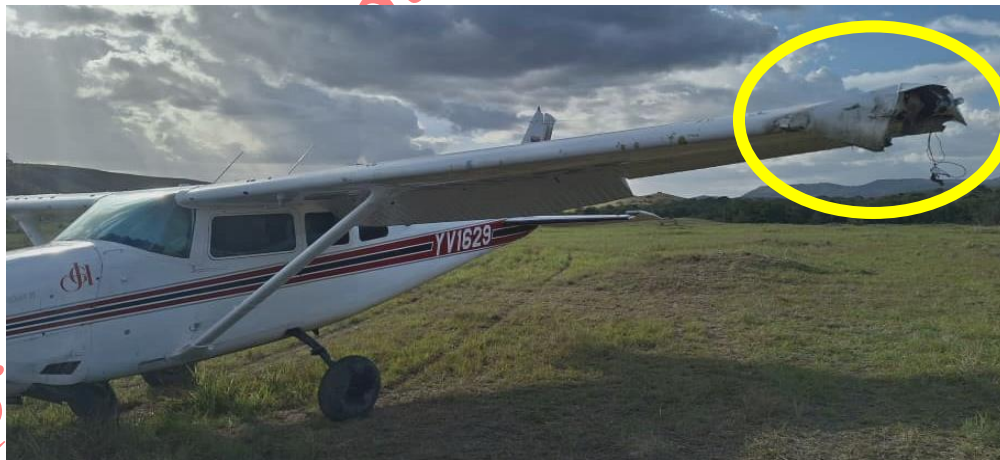
**Figura 3.** Aeronave YV1629.  
**Fuente:** Investigador Encargado. **Año:** 2024

En la imagen arriba mostrada puede observarse el daño estructural en la punta del ala izquierda, los daños no solo afectaron la piel superficial que recubre el ala, sino también los elementos esculturales internos (Larguerillos y costilla).

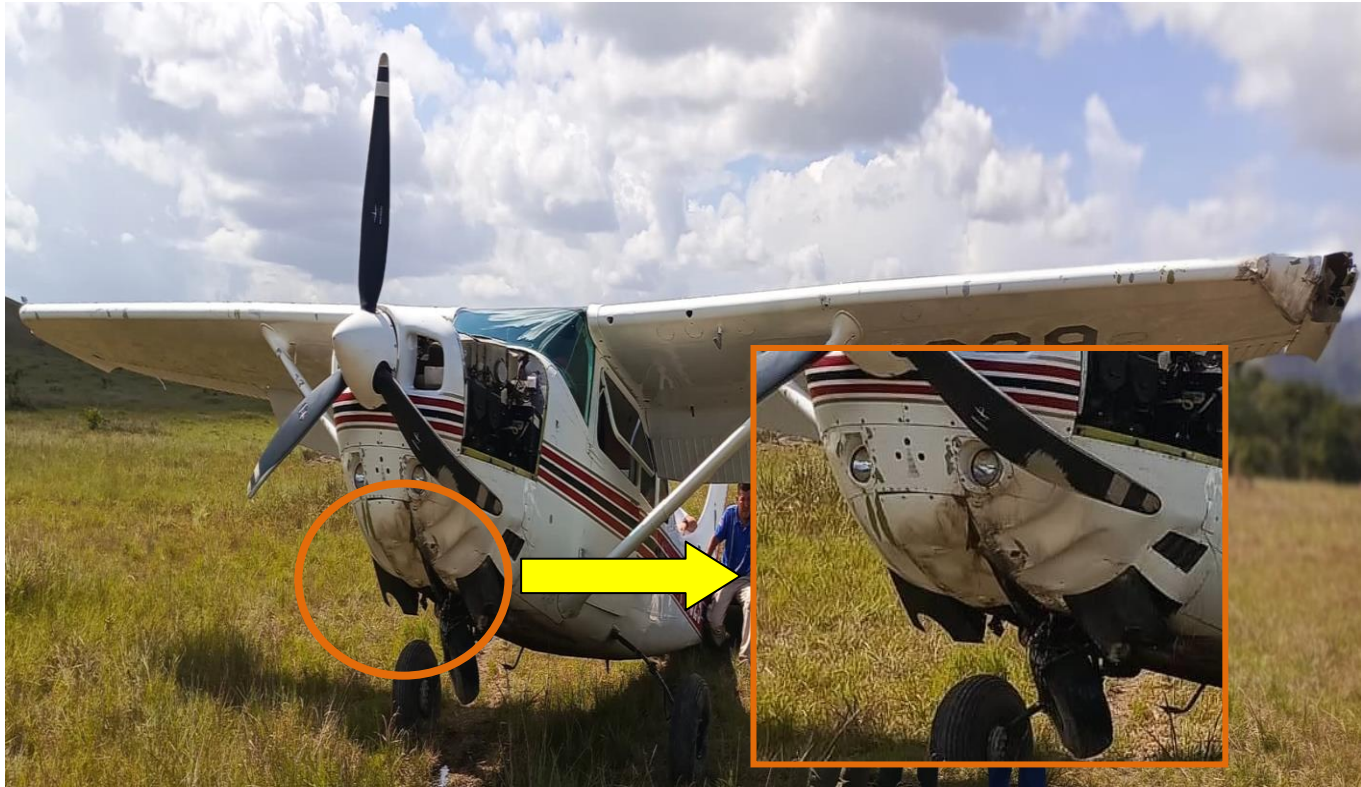
**Figura 4.** Aeronave YV1629.

En la figura 4 se observa abolladuras en la piel de la parte inferior de la nariz de la aeronave, consecuencia del aterrizaje de emergencia, este daño afecta las propiedades de los elementos estructurales internos de la aeronave en esa área y el performance de vuelo. En esta imagen también se observan daños sustanciales en los componentes estructurales del tren de aterrizaje específicamente, el tren de nariz.

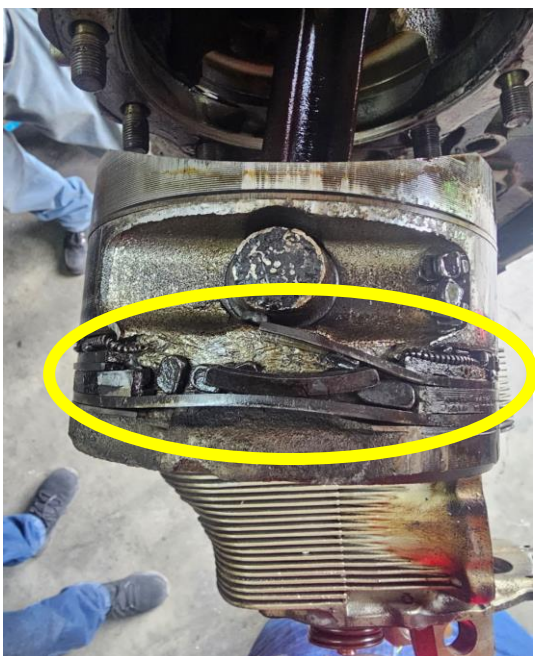
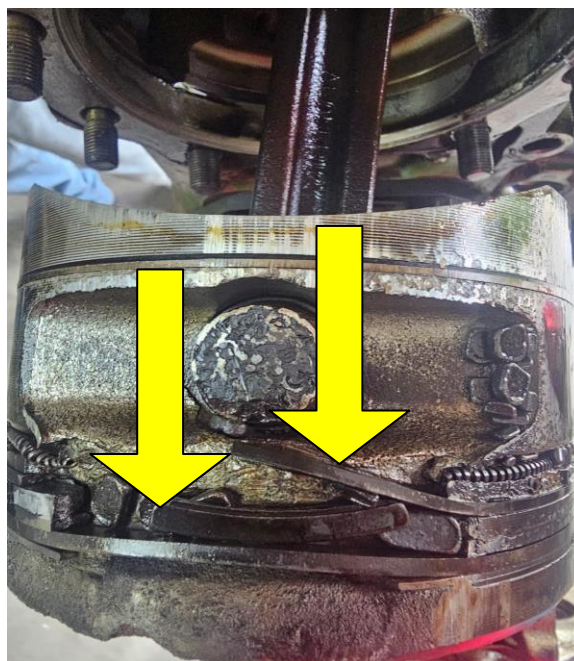
**Figura 5.** Pistón del motor de la Aeronave YV1629.  
**Fuente:** Investigador Encargado. **Año:** 2024

En la figura N°5 se observa como los anillos de los pistones sufrieron fractura de material producto del contacto con la camisa del pistón lo que ocasionó una disminución significativa e inmediata en el performance del motor y por ende perdida de altura de la aeronave.

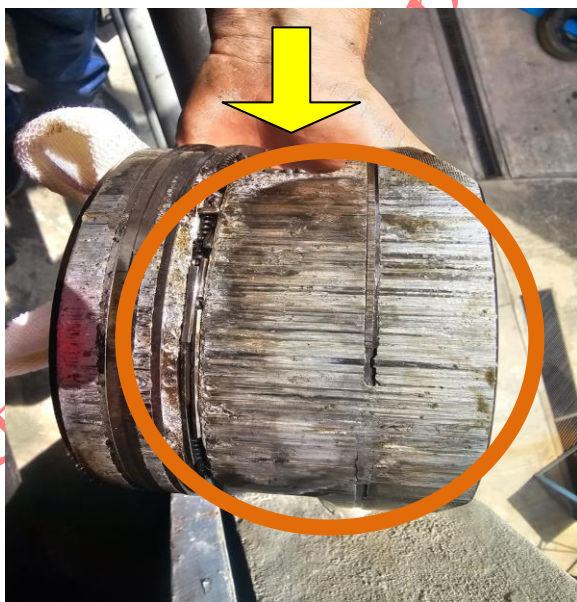
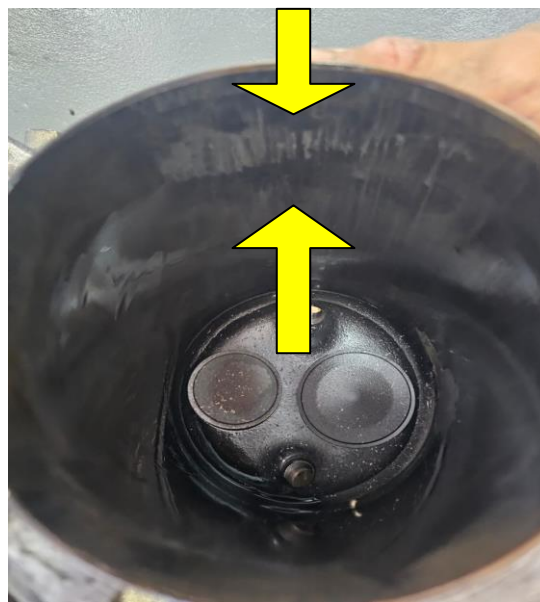
**Figura 6.** Pistón y camisa del motor de la Aeronave YV1629.  
**Fuente:** Investigador Encargado. **Año:** 2024

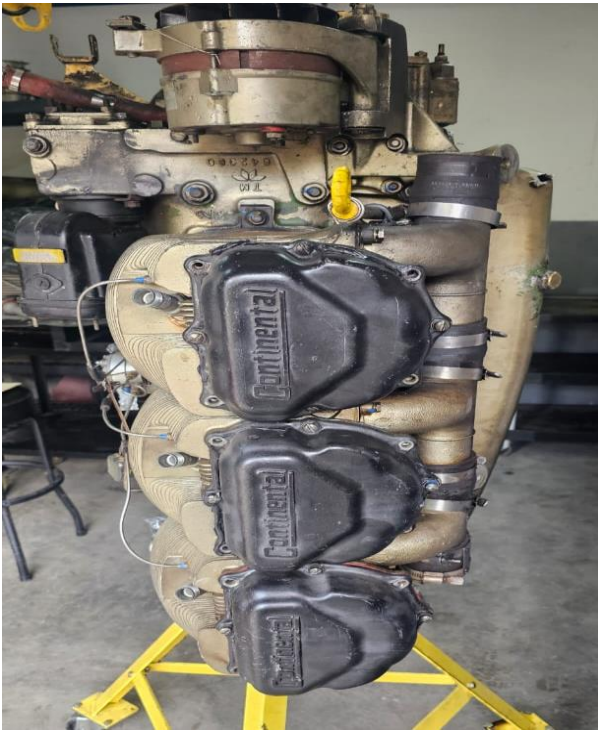
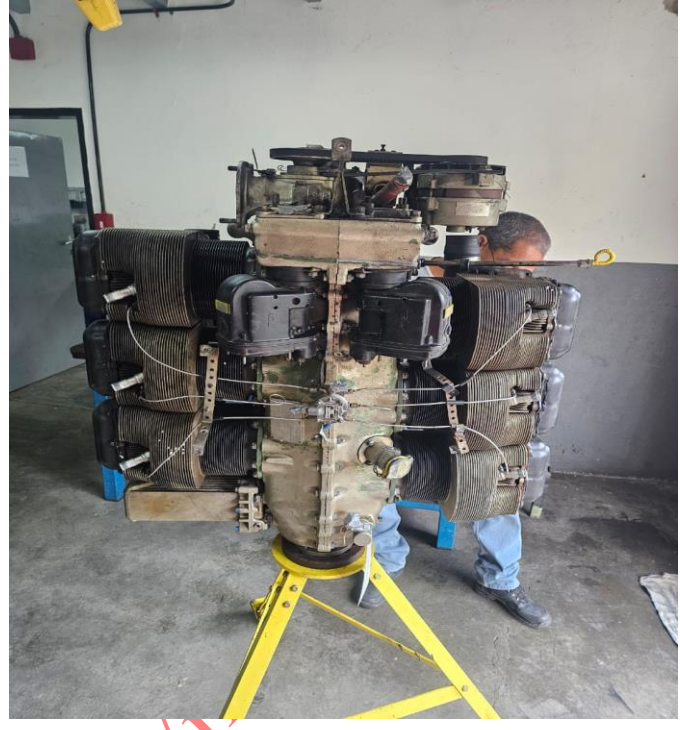
**Figura 7.** Motor de la Aeronave YV1629.  
**Fuente:** Investigador Encargado. **Año:** 2024

Durante la inspección exhaustiva realizada al motor se evaluó a detalle el cigüeñal, el árbol de levas, las bielas, el bloque, los engranajes, y cada uno de los pistones para el descarte de alguna fractura o desgaste de material, hallándose todos estos componentes en buenas condiciones estructurales y de material, aptos para la operación en el motor.

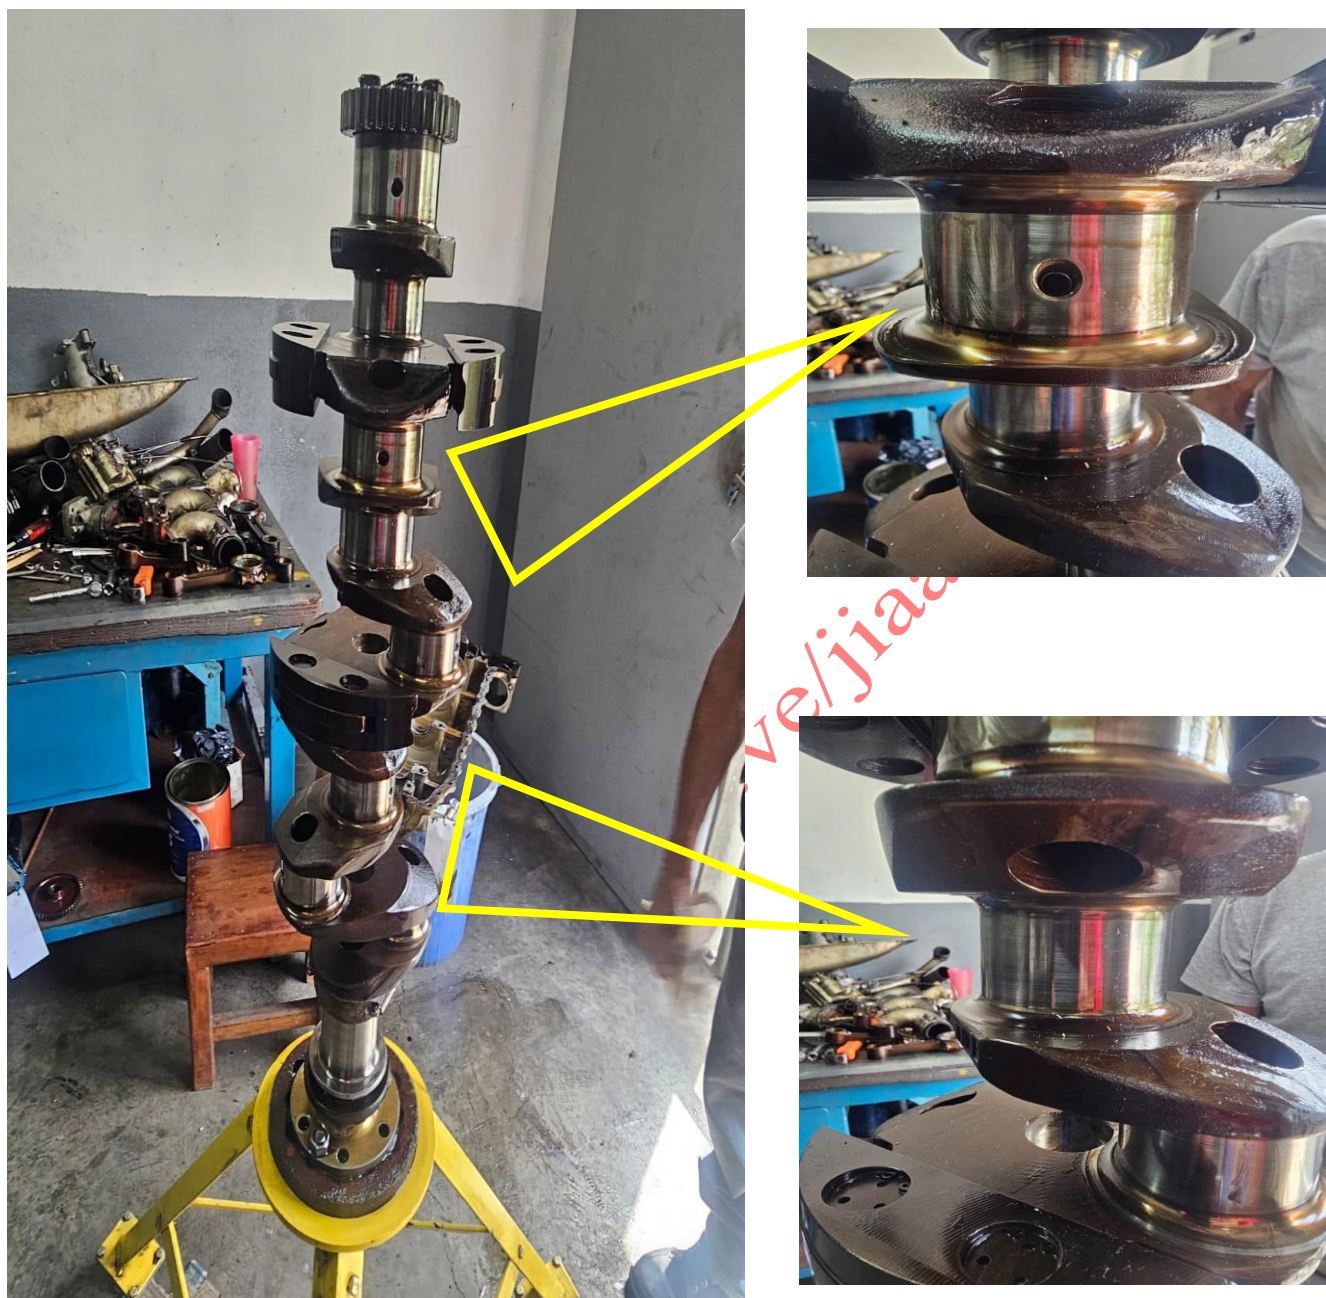
**Figura 9.** Cigüeñal y sus muñones principales.  
**Fuente:** Investigador Encargado. **Año:** 2024

El cuerpo completo del cigüeñal y sus demás elementos asociados, como los muñones y contrapesos se encontraron en buenas condiciones aptos para retornar al servicio.

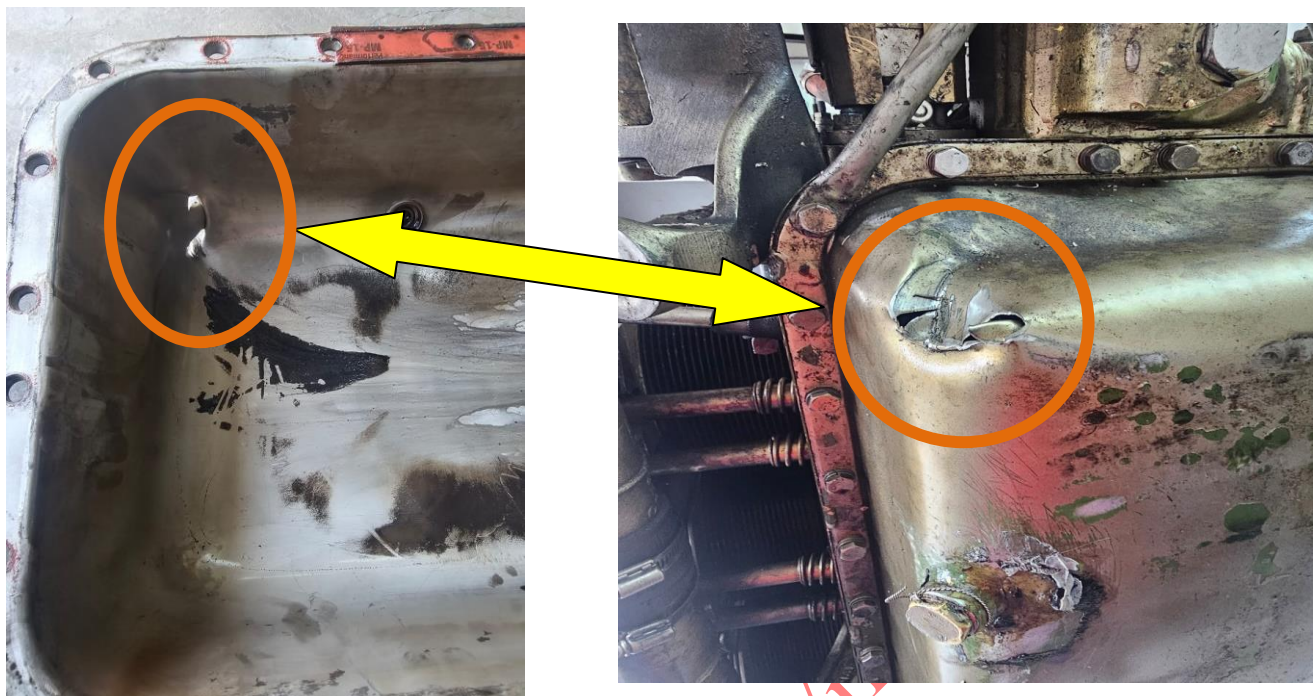
**Figura 12.** Evidencias de Fisuras y Golpes en el Carter del motor de la Aeronave YV1629.

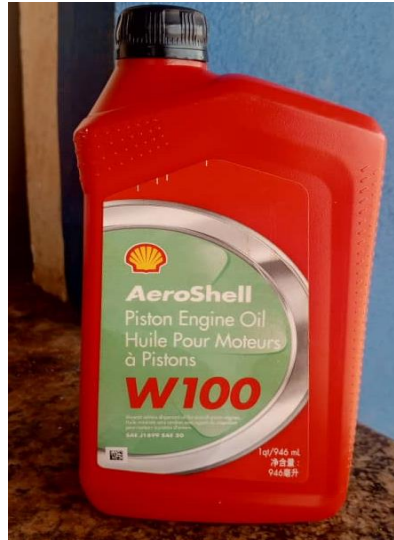
**Figura 14.** Evidencias del tipo de aceite utilizado para la lubricación del motor de la Aeronave YV1629.

Se efectuó un chequeo del tipo de aceite usado para la lubricación interna del motor, así como también el desarme de la bomba de aceite para la inspección de los componentes internos, en búsqueda de un posible desgaste de material producto de no realizarse una correcta lubricación durante la operación interna del motor.

- a) Se recomienda cambiar el tipo de aceite utilizado actualmente de **100W** a uno menos denso (**20W50**) recomendado por el fabricante para garantizar la correcta lubricación de todos los componentes internos del motor durante su operación. El aceite utilizado actualmente es muy denso y a bajas temperaturas pierde viscosidad ocasionando afectación en los taquetes y el árbol de levas al no ser lubricados a tiempo ni adecuadamente.

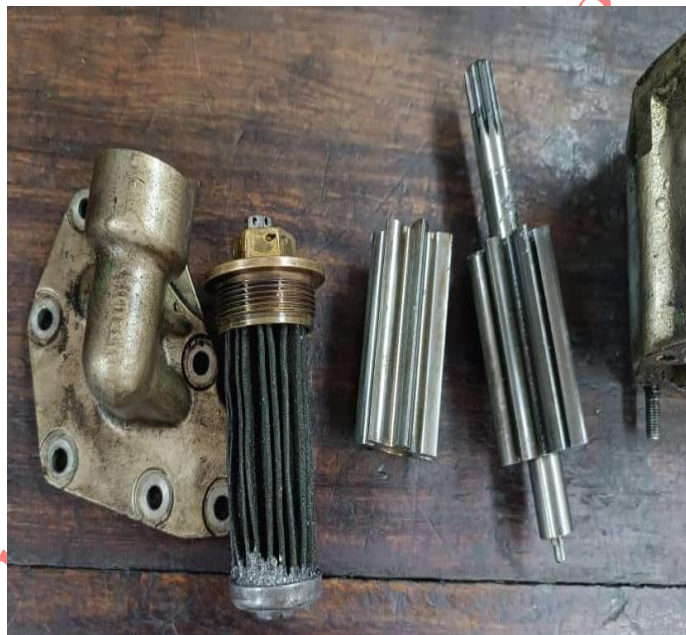
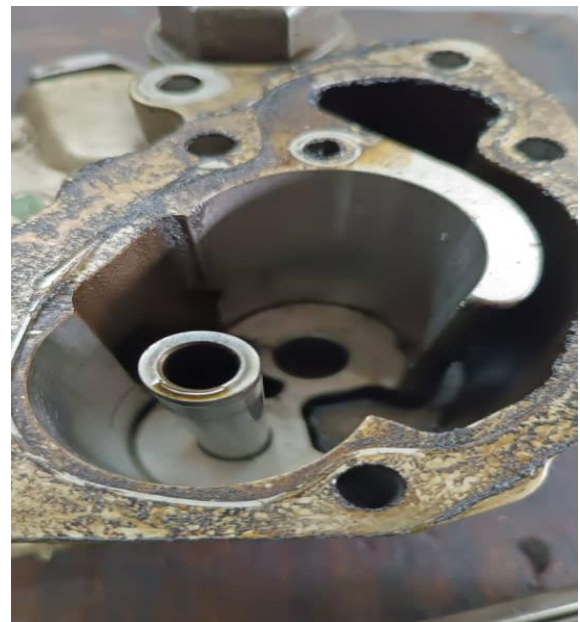
**Figura 15.** Evidencias de la bomba de aceite encargada de la lubricación del motor de la aeronave YV1629.
