INFORME PRELIMINAR

ACCIDENTE
LALT

MATRÍCULA: YVO211

INFORME PRELIMINAR DEL ACCIDENTE DE AVIACIÓN JIAAC EXPEDIENTE N°007/2024

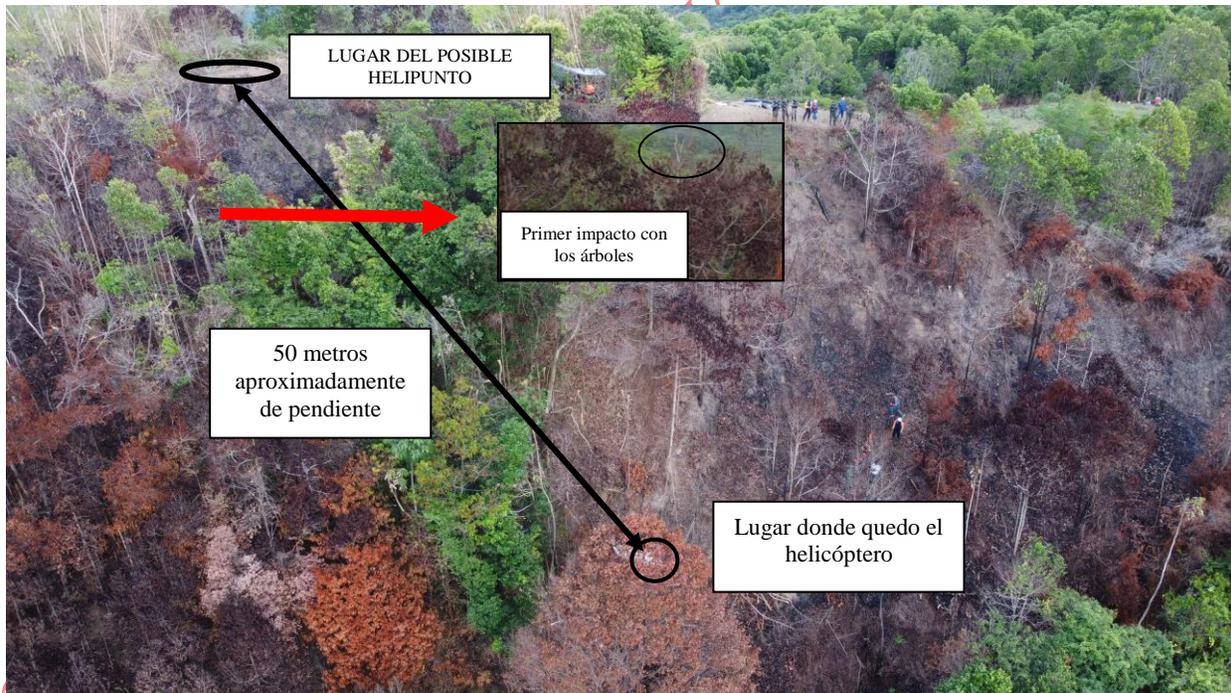
Imagen 1. Trayectoria de impacto del YVO211
Fuente: Investigador Encargado. **Año:** 2024

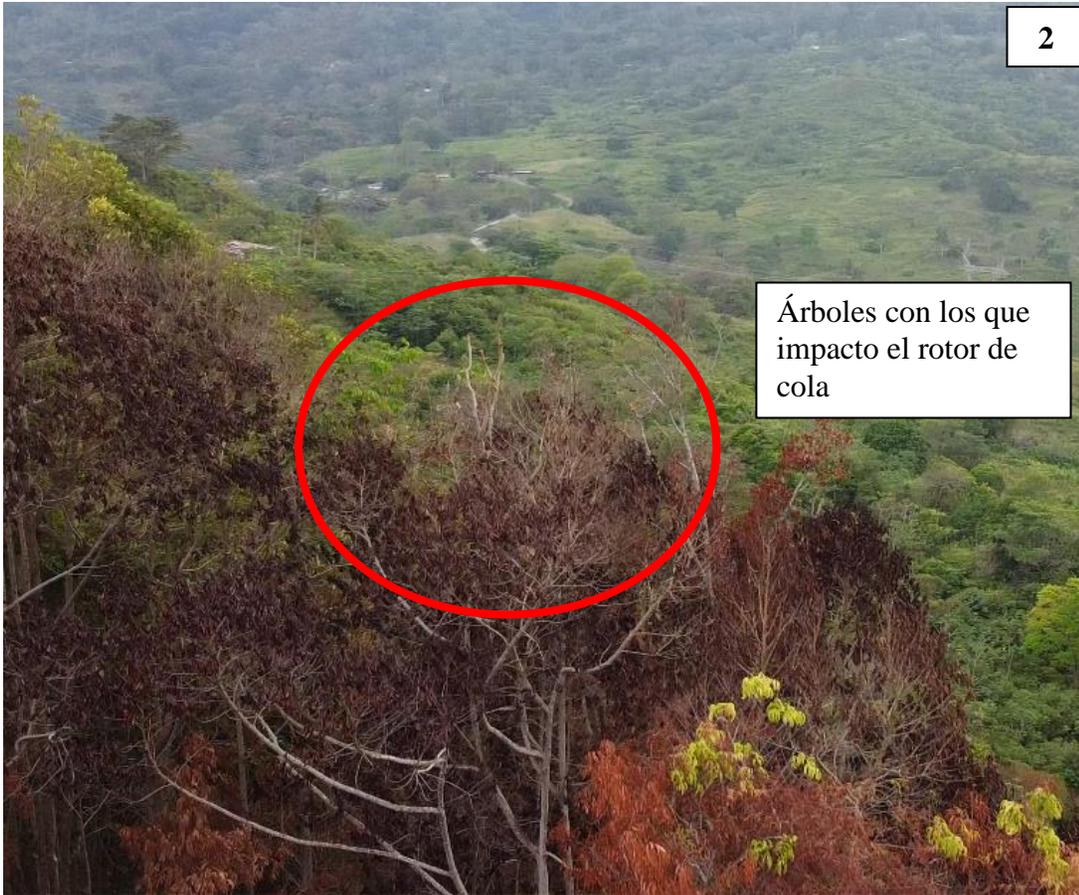
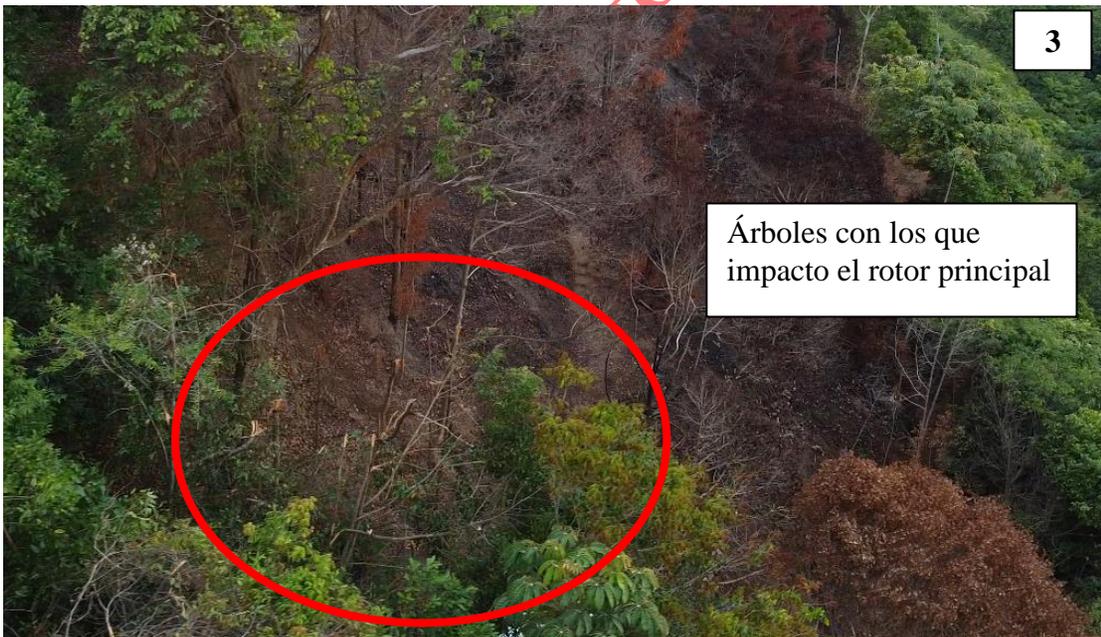
Imagen 2 y 3. Lugar de impacto de los rotores YVO211
Fuente: Investigador Encargado. **Año:** 2024

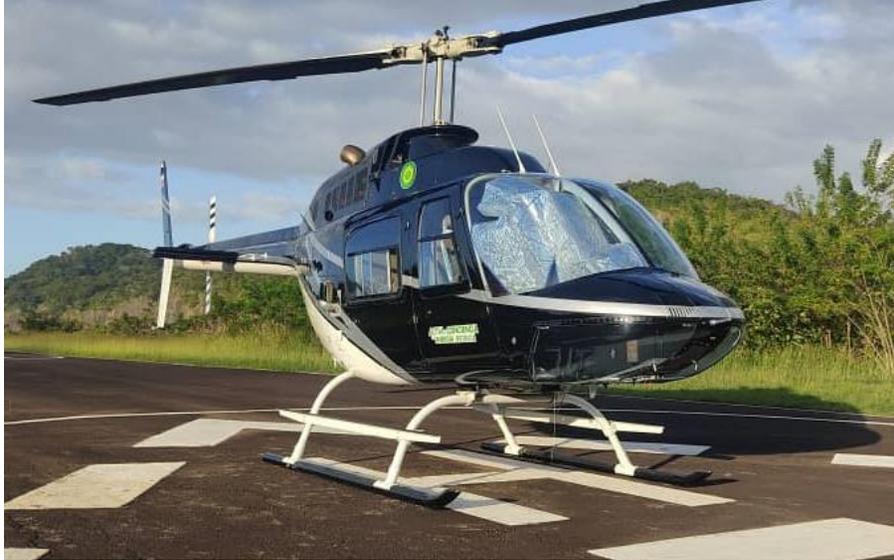
Imagen 4. Aeronave YVO211
Fuente: Investigador Encargado. **Año:** 2024

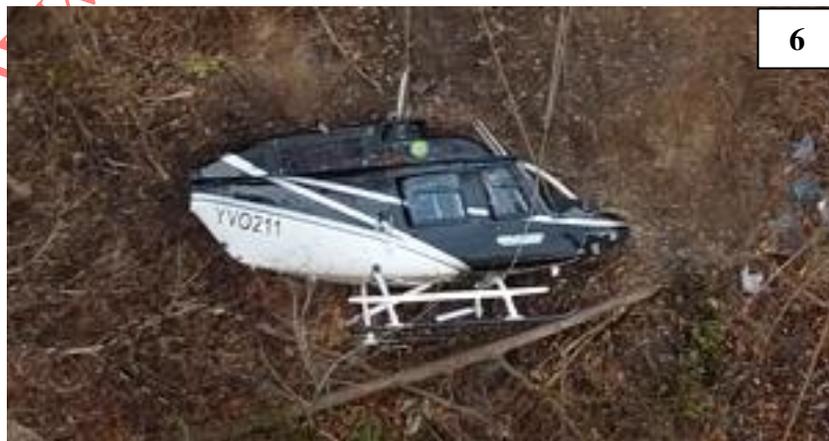
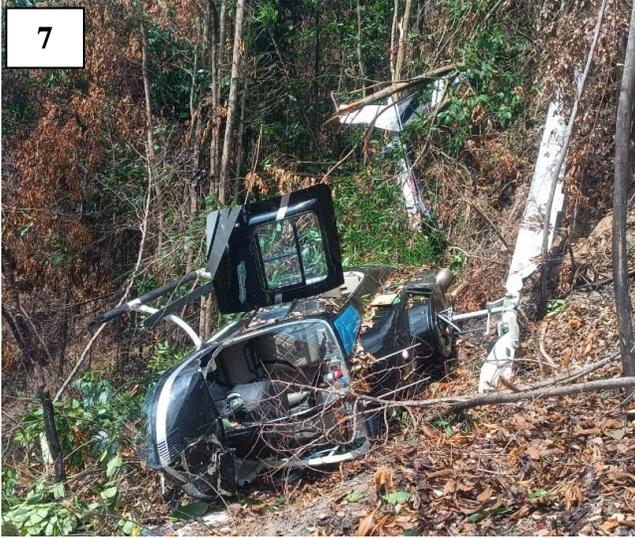
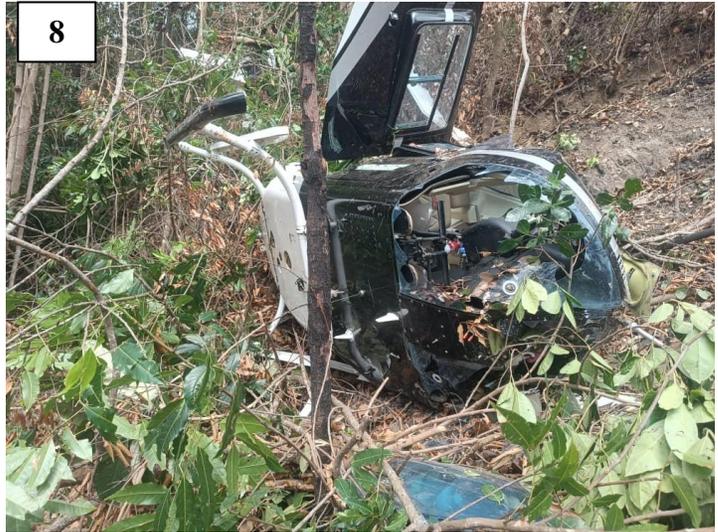
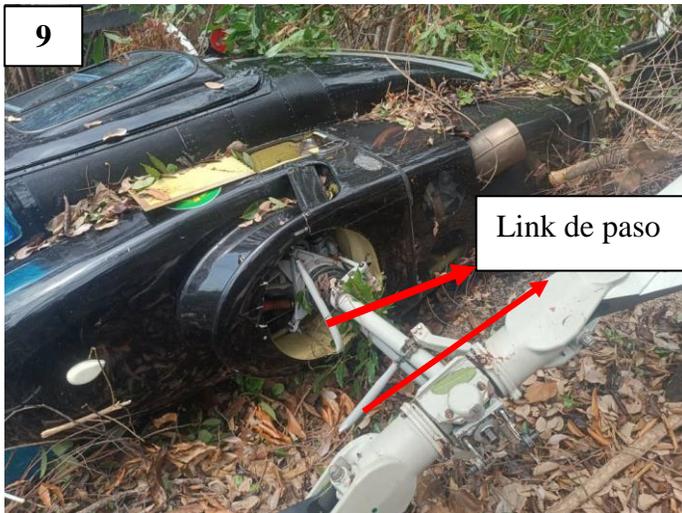
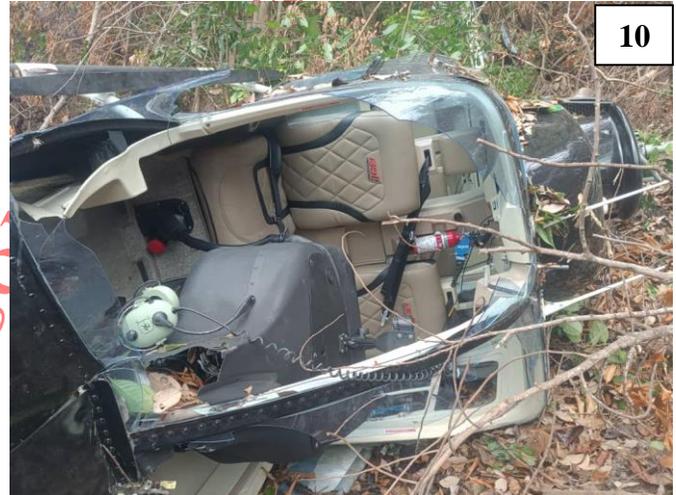
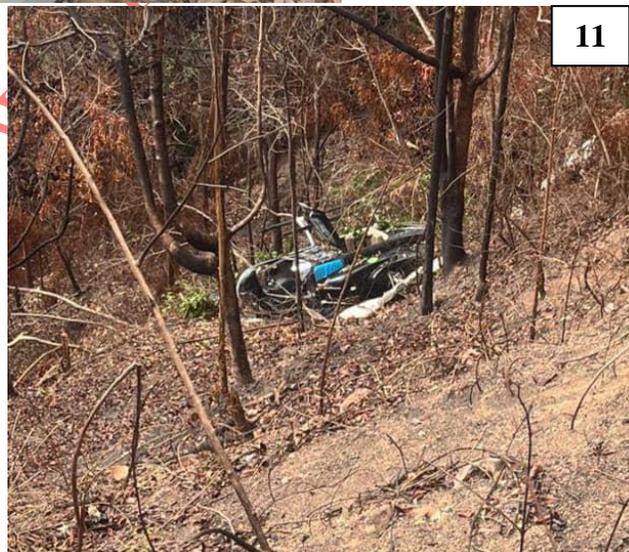
Imagen 6, 7, 8, 9, 10 y 11. Aeronave siniestrada YVO211.
Fuente: Investigador encargado. Año: 2024

- i. Daños en el motor:
 1. Sistemas de Control
 2. Sistemas de lubricación
- ii. En el Rotor principal:
 1. Núcleo
 2. Caja de Transmisión
 3. Sistema de lubricación
- iii. En la estructura:
 1. tablero eléctrico
 2. cabina de pasajeros
 3. compartimiento de equipaje
 4. Botalón, cono de cola
 5. Guarda del rotor de cola
 6. Estabilizador vertical
 7. Estabilizador horizontal derecho
 8. Estabilizador horizontal izquierdo
 9. Nariz del cuerpo básico
- iv. En el rotor de cola:
 1. Eje transmisor
 2. Eje del rotor de cola

- i. Daños en el motor:
 1. Montantes del motor
- ii. En el Rotor principal:
 1. Palas
 2. Mástil
 3. Sistema de control
 4. Montantes de la transmisión
 5. Punta de las palas
- iii. En la estructura:
 1. Burbuja (micas)

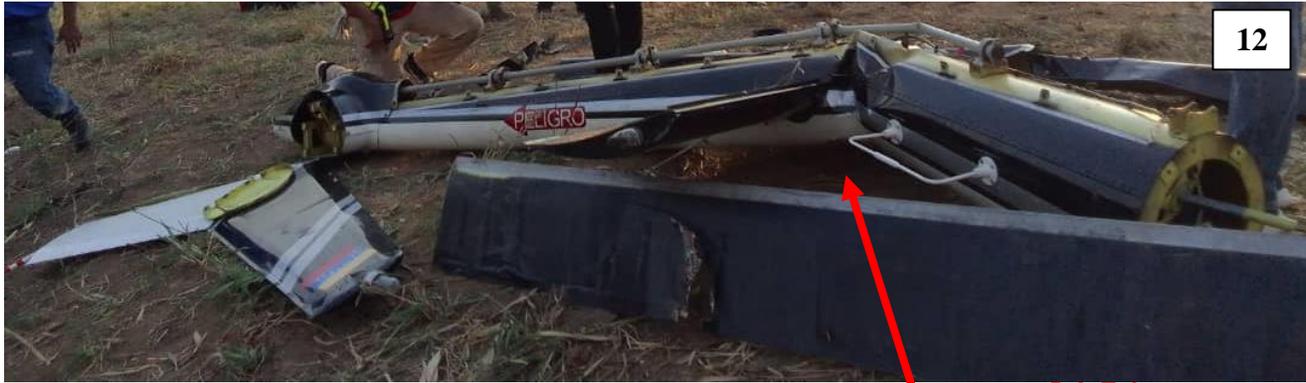
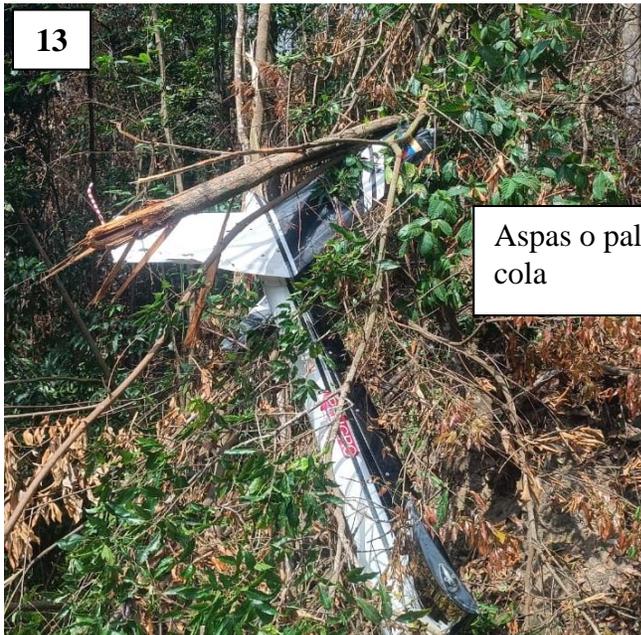
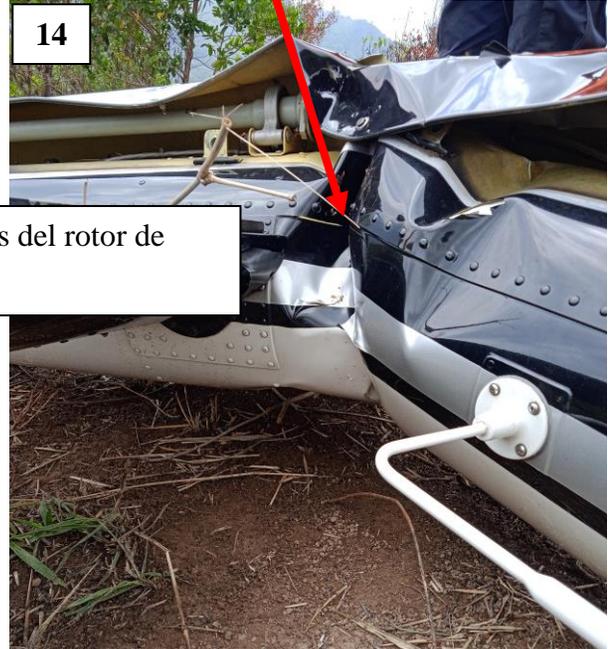
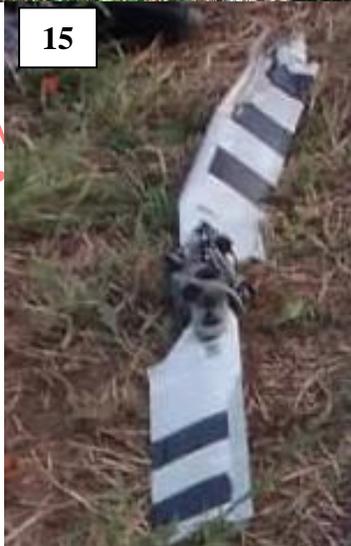
Aspas o palas del rotor de cola

Imagen 12, 13, 14 y 15. Rotor de cola y parte posterior del YVO211.
Fuente: Investigador encargado. Año: 2024

1. Punta de pala
2. Palas
3. Núcleo
4. Sistema de control
5. Sistema de lubricación

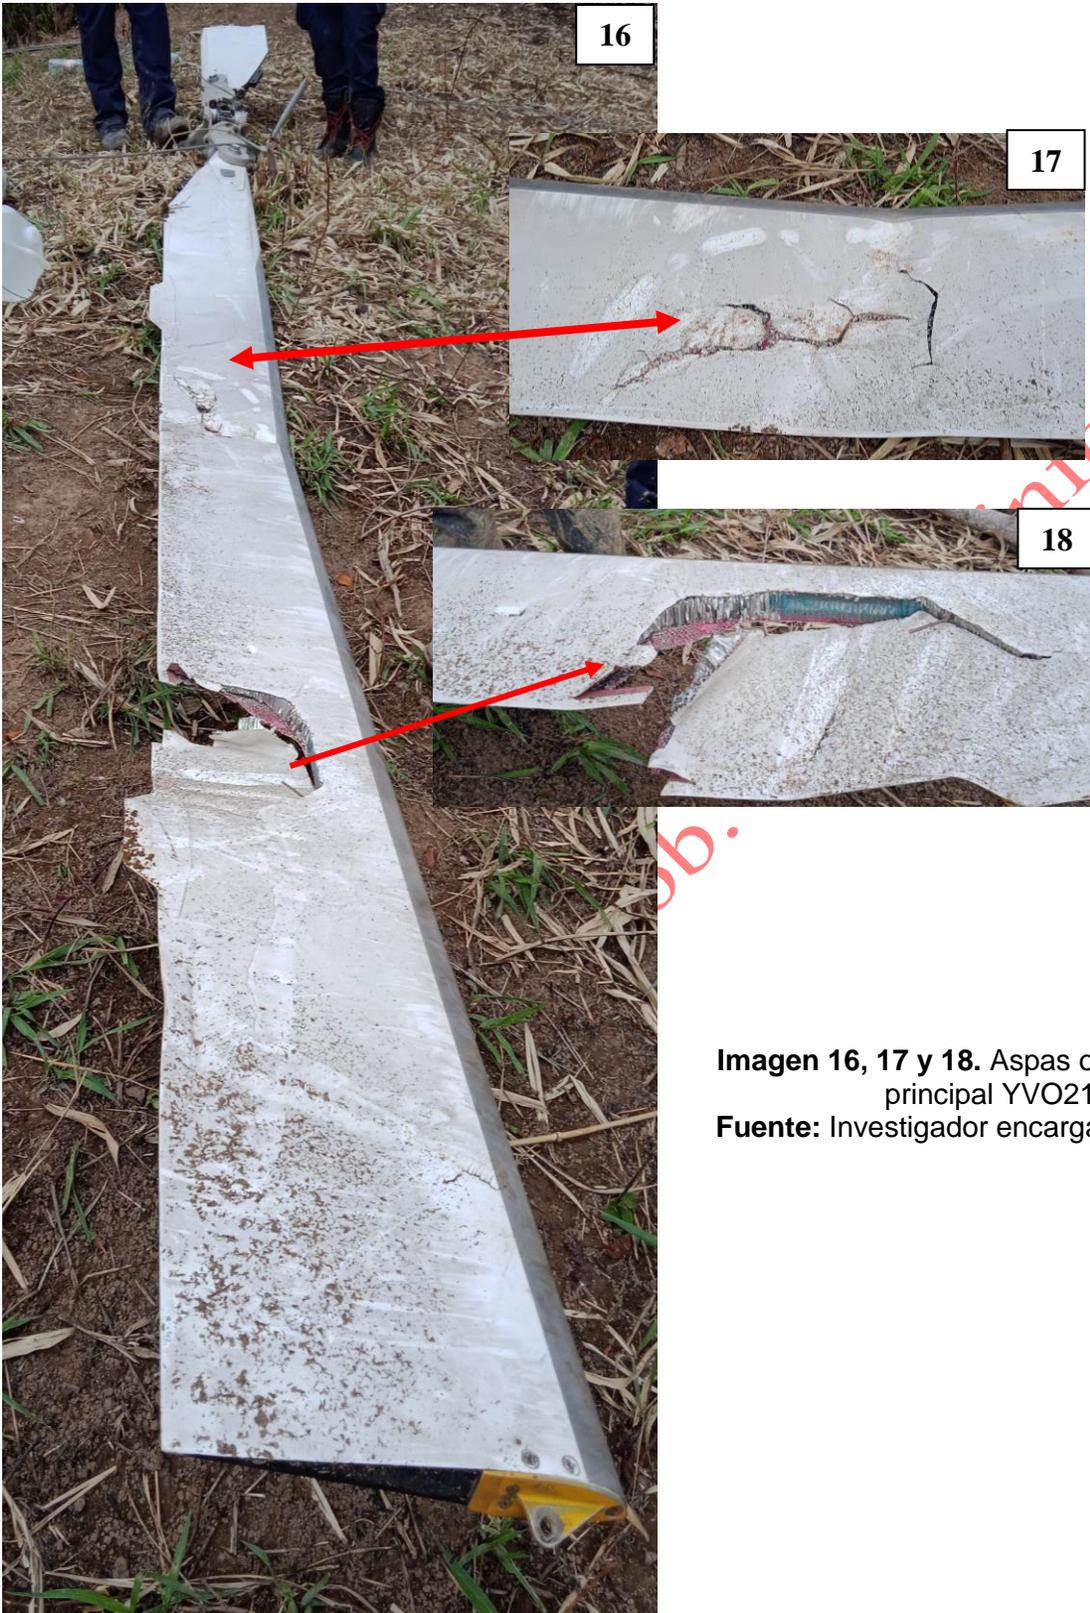
Imagen 16, 17 y 18. Aspas o palas del rotor principal YVO211.

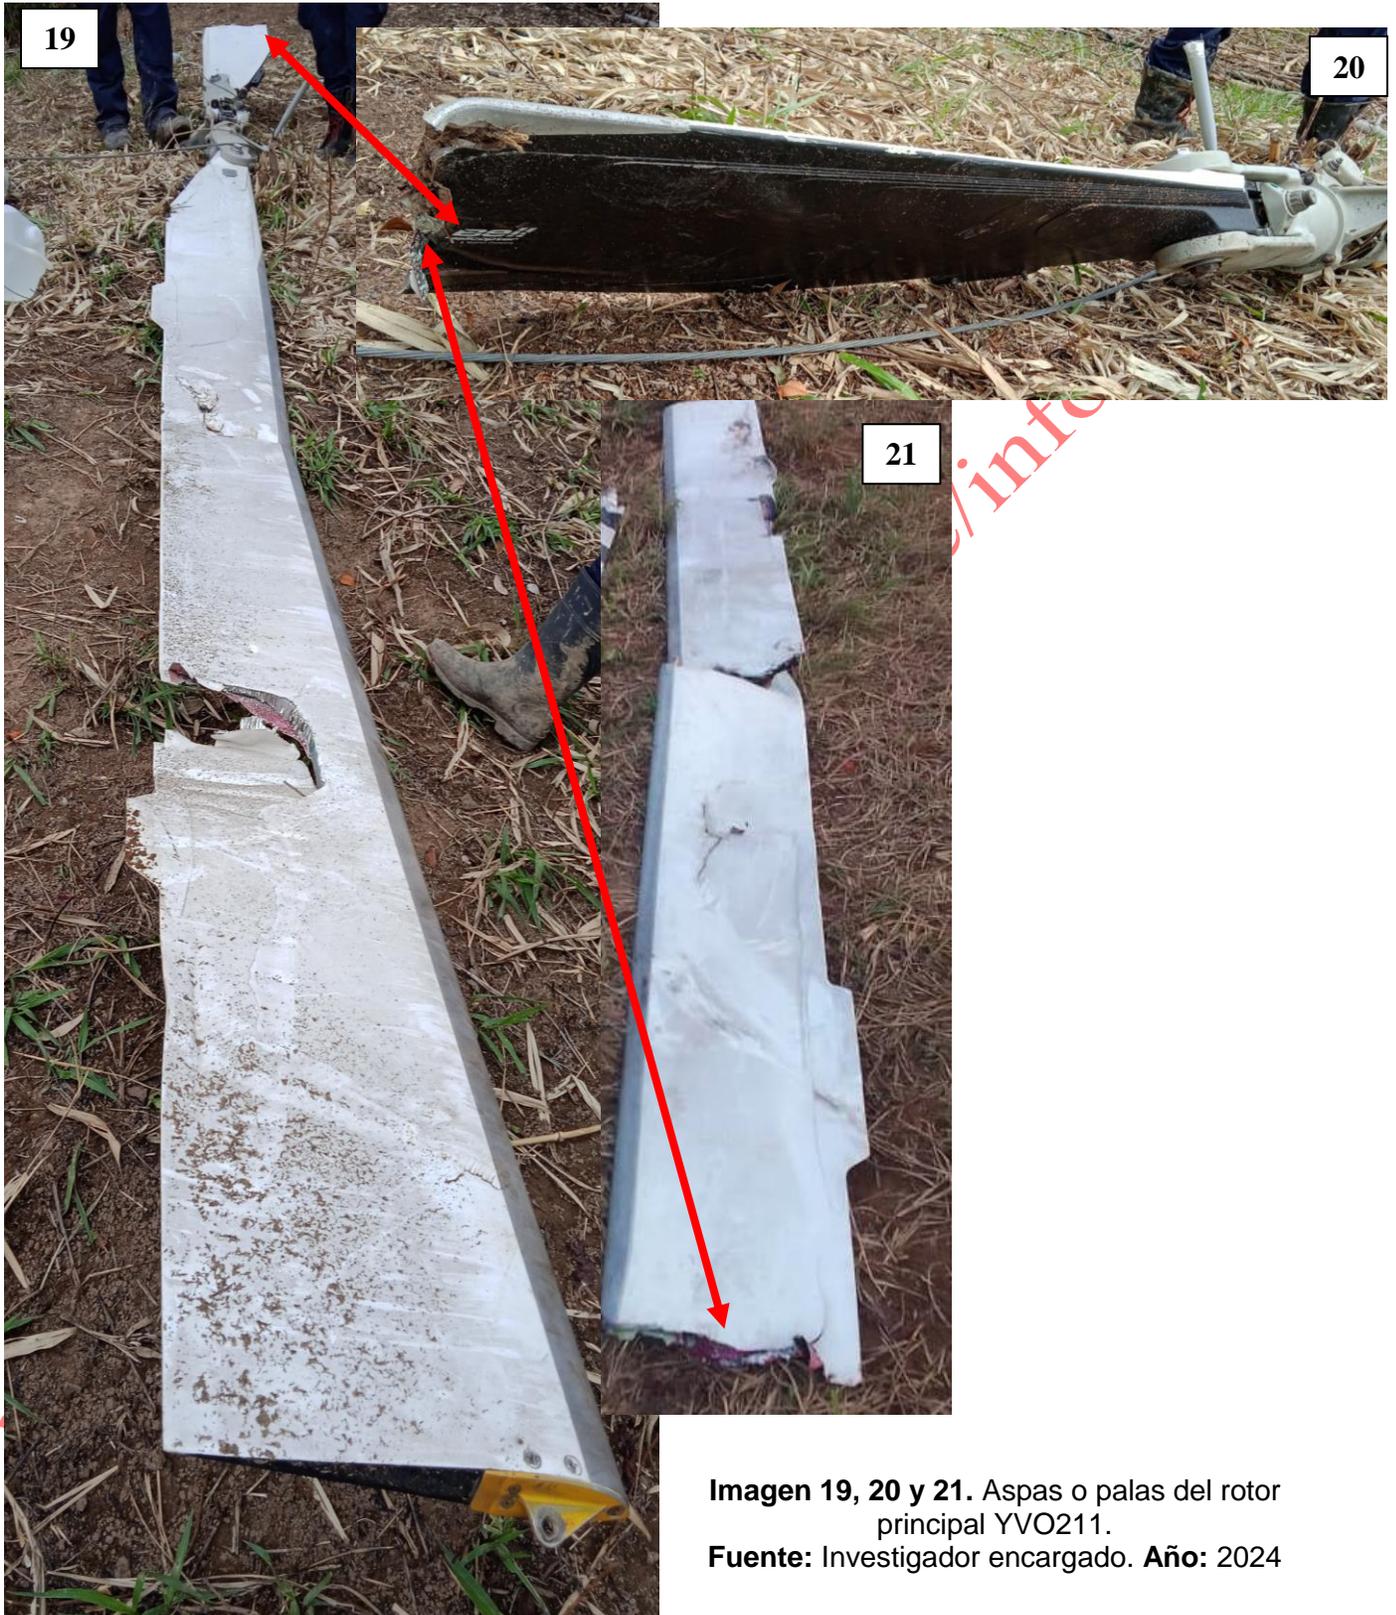
Imagen 19, 20 y 21. Aspas o palas del rotor principal YVO211.

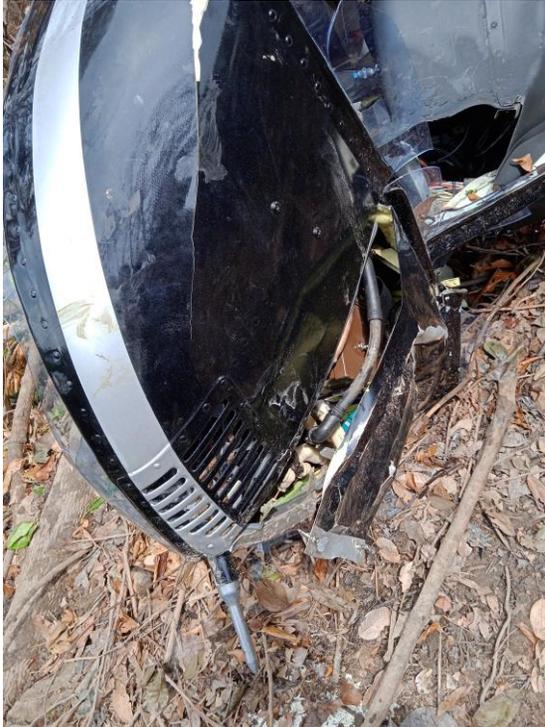
Imagen 22. Daños fuselaje de la nariz YVO211.
Fuente: Investigador encargado. **Año:** 2024

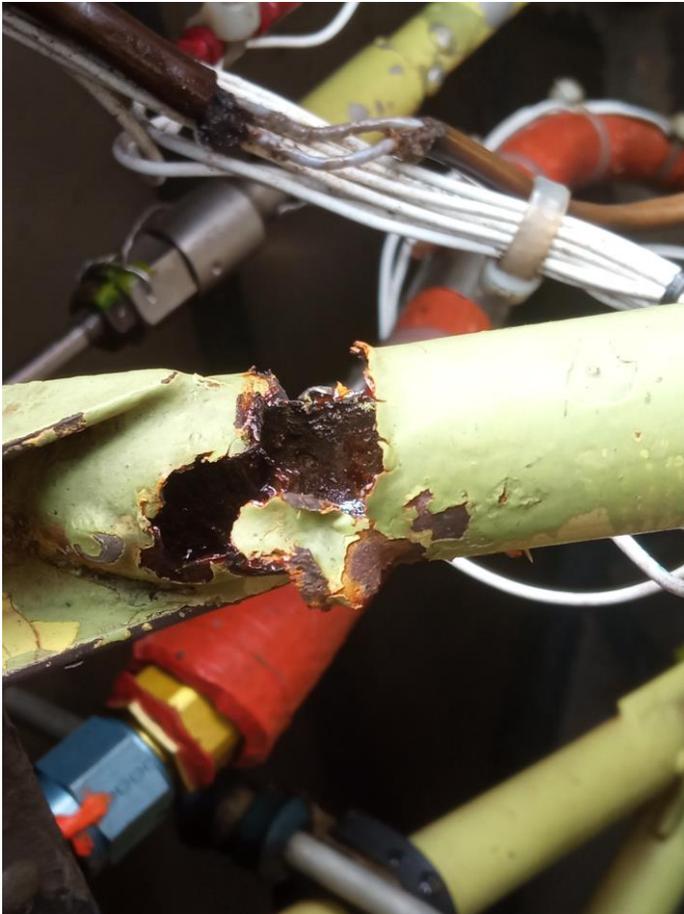
Imagen 23. Daños montante del motor
YVO211.
Fuente: Investigador encargado. **Año:** 2024
