INFORME

INCIDENTE FUEL

MATRÍCULA: YV2250

INFORME INCIDENTE DE AVIACIÓN JIAAC EXPEDIENTE N°009/2024

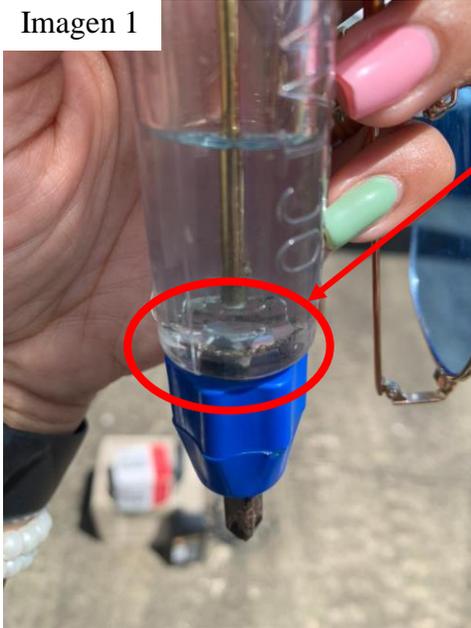
Imagen 1

3. El investigador Encargado se trasladó junto a la comisión de la OMAC-N N°377 SERVICIOS FLYMEC, C.A. al Aeropuerto Nacional de Higuero para inspección del combustible remanente en los tanques y del motor, encontrando de partículas sólidas en el tanque izquierdo y agua en el sistema de filtrado del motor. (Imagen 1, 2, 3 y 4)

Partículas Solidas

Imagen 1: Combustible Drenado del Tanque Izquierdo, **Imagen 2:** Restos solidos luego de vaciado el drenador. **Fuente:** Investigador Encargado **Año:** 2024

La JIAAC luego de las experticias realizadas y las evidencias recabadas durante el proceso de Investigación pudo determinar que la causa probable del aumento de temperatura del aceite de motor se debió a la contaminación del combustible (Partículas y agua).

1. Se sugiere realizar un drenado más profundo previo a cada vuelo, manteniendo un control con respecto a la aparición de agua en los tanques y el sistema de combustible, en conjunto a un drenado regular de la trampa de agua del sistema, previniendo una acumulación excesiva de agua en el sistema de combustible.

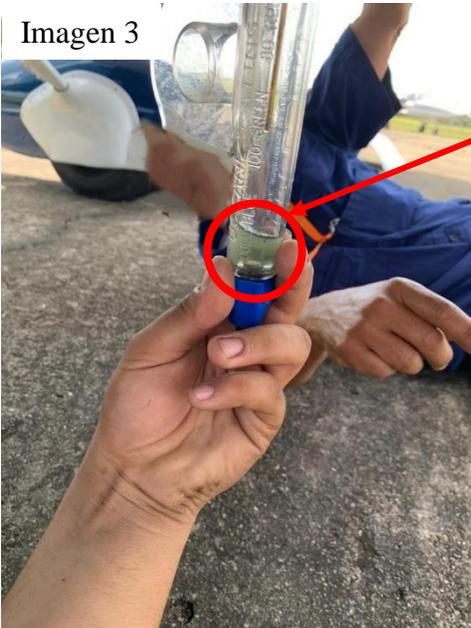
Imagen 3

Combustible Contaminado

Imagen 3: Combustible Drenado de la Trampa de Agua del Motor, **Imagen 4:** Combustible Drenado de la Trampa de Agua del Motor. **Fuente:** Investigador Encargado **Año:** 2024

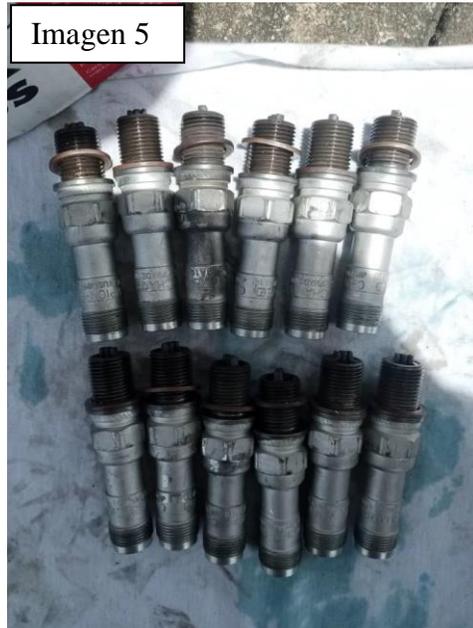
Imagen 5

Imagen 5: Bujías Removidas del motor,
Imagen 6: Restos solidos luego limpieza de los inyectores con ultrasónico.
Fuente: Investigador Encargado **Año:** 2024

4. Se realizo cambio de bujías y limpieza de inyectores. (Imágenes 5, 6 y 7)

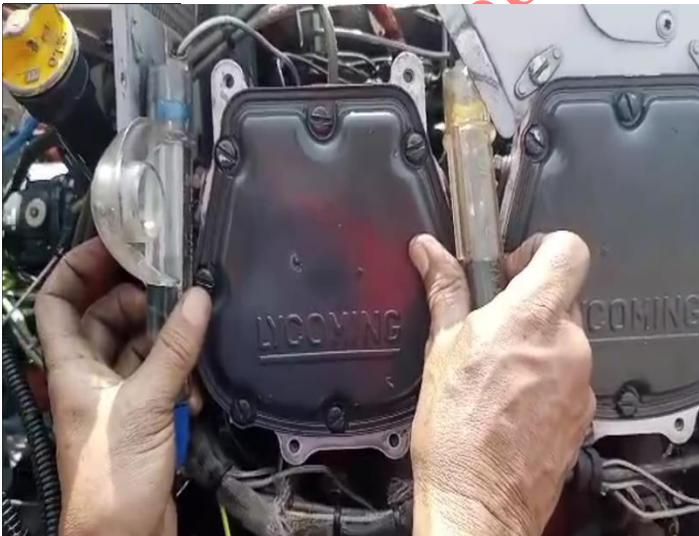
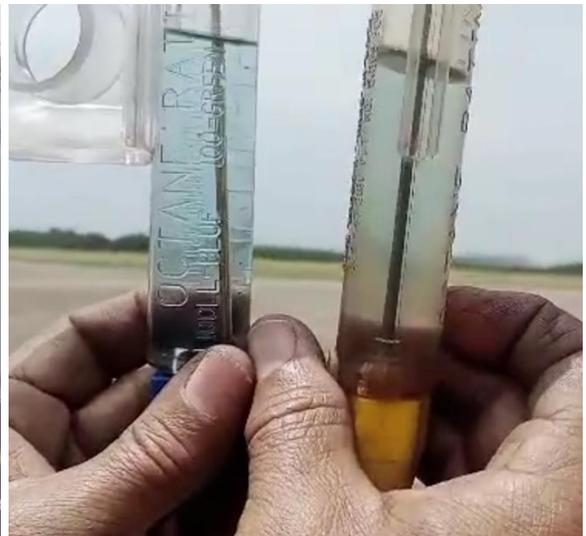
6. Se realizó revisión del sistema de combustible en busca de contaminación del mismo. (imagen 10 y 11)

Imagen 10 Y 11: Muestras De Combustible Durante La Prueba Del Sistema De Combustible.
