EXPEDIENTE 006/2024

## INCIDENTE SCF-NP

**MATRÍCULA:** YV2776

**MODELO:** EBR-120RT

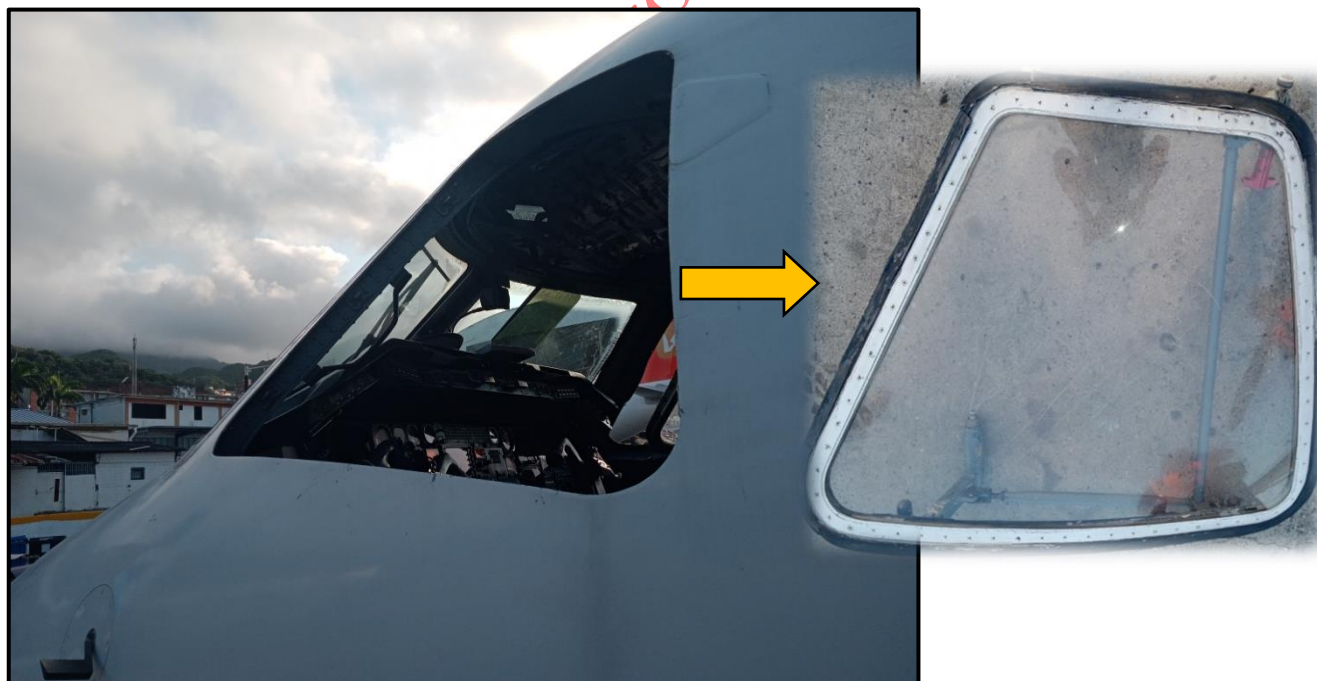
**Figura 2. Desmontaje de la Cockpit Emergency Exit.**  
**Fuente:** Investigador Encargado. **Año:** 2024

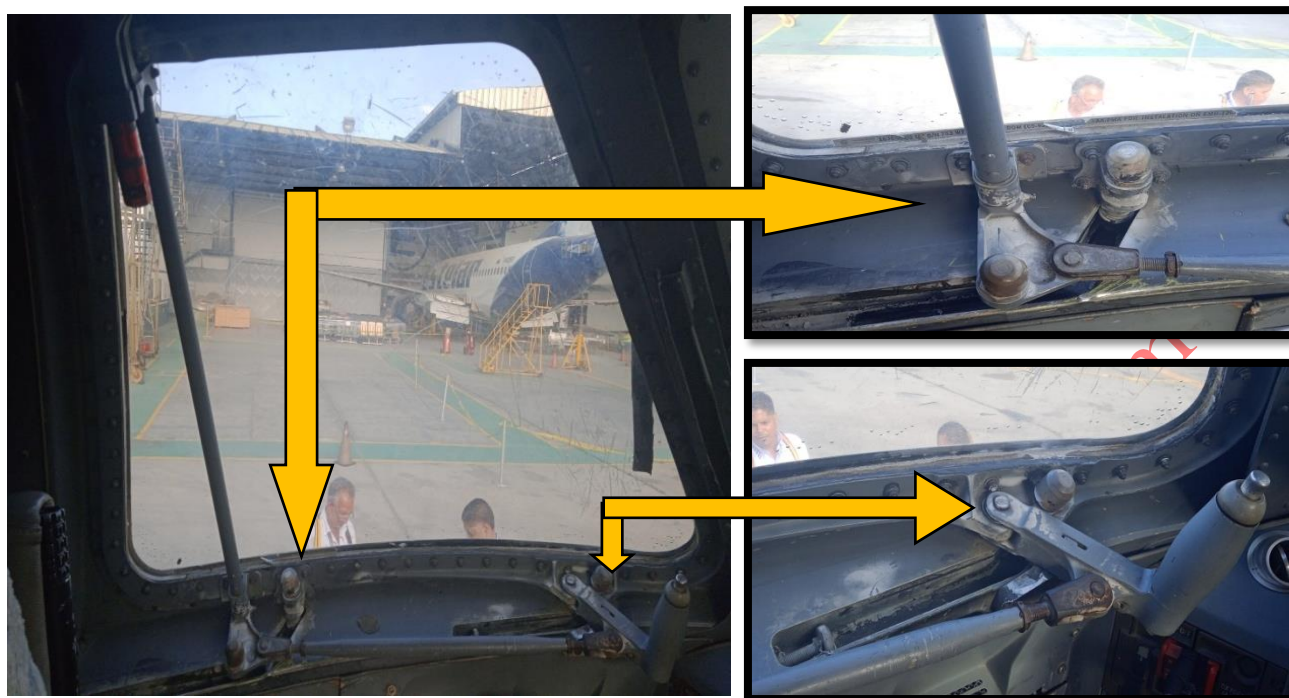
**Figura 4.** Palanca de desacople de la Cockpit Emergency Exit.  
**Fuente:** Investigador Encargado. **Año:** 2024

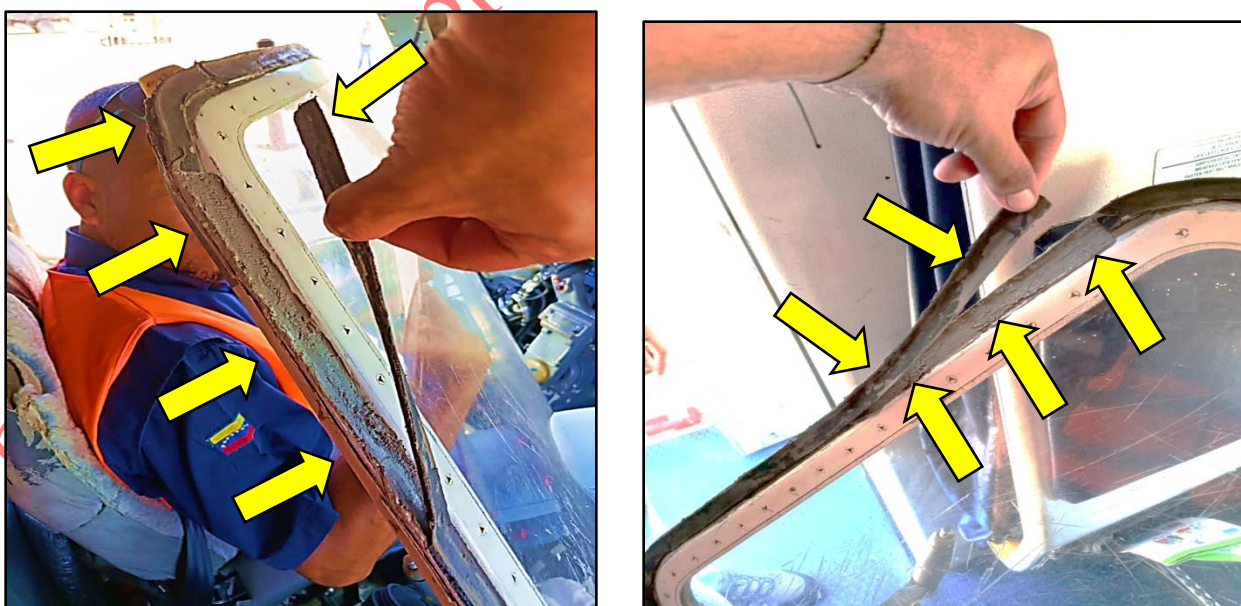
Durante el proceso de Investigaciónse examinó a detalle las condiciones presentes en el material que compone al sello de la ventanilla de emergencia (Cockpit Emergency Exit),pudiendo determinar la presencia de un desgaste significativo por uso.

**Figura 5.** Evaluación de las condiciones del sello de la Ventanilla de emergencia.  
**Fuente:** Investigador Encargado. **Año:** 2024

La JIAAC luego de las experticias realizadas y las evidencias recabadas durante el proceso de Investigación pudo determinar que la causa probable que generó la lenta despresurización por medio de la fuga de aire a través del sello, se deriva del desgaste significativo de material del sello por la considerable cantidad de tiempo en servicio de la ventanilla sin haberle realizado según la trazabilidad analizada del componente, un cambio del sello de esta ventanilla en particular. Puesto que, el material del sello presentaba desgastes intolerables esto originó una disminución en las propiedades de resistencia del material, lo que a su vez causó que el sello no soportara las fuertes cargas de presurización ocasionando una deformación del material y la consecuente fuga de aire en esta zona en específico.

1. Se recomienda el reemplazo del sello de las ventanillas de emergencia (**Cockpit Emergency Exit P/N 120-37423-001**) izquierda y derecha de la tripulación al mando, como medida preventiva, por contar ambos sellos con la misma cantidad de años en servicio y por ende desgaste de material. Para dicho fin, se sugiere basarse en el procedimiento establecido en el manual de mantenimiento del fabricante **ATA 56-11-01, Pag: 401-406, Ago 2020/03**

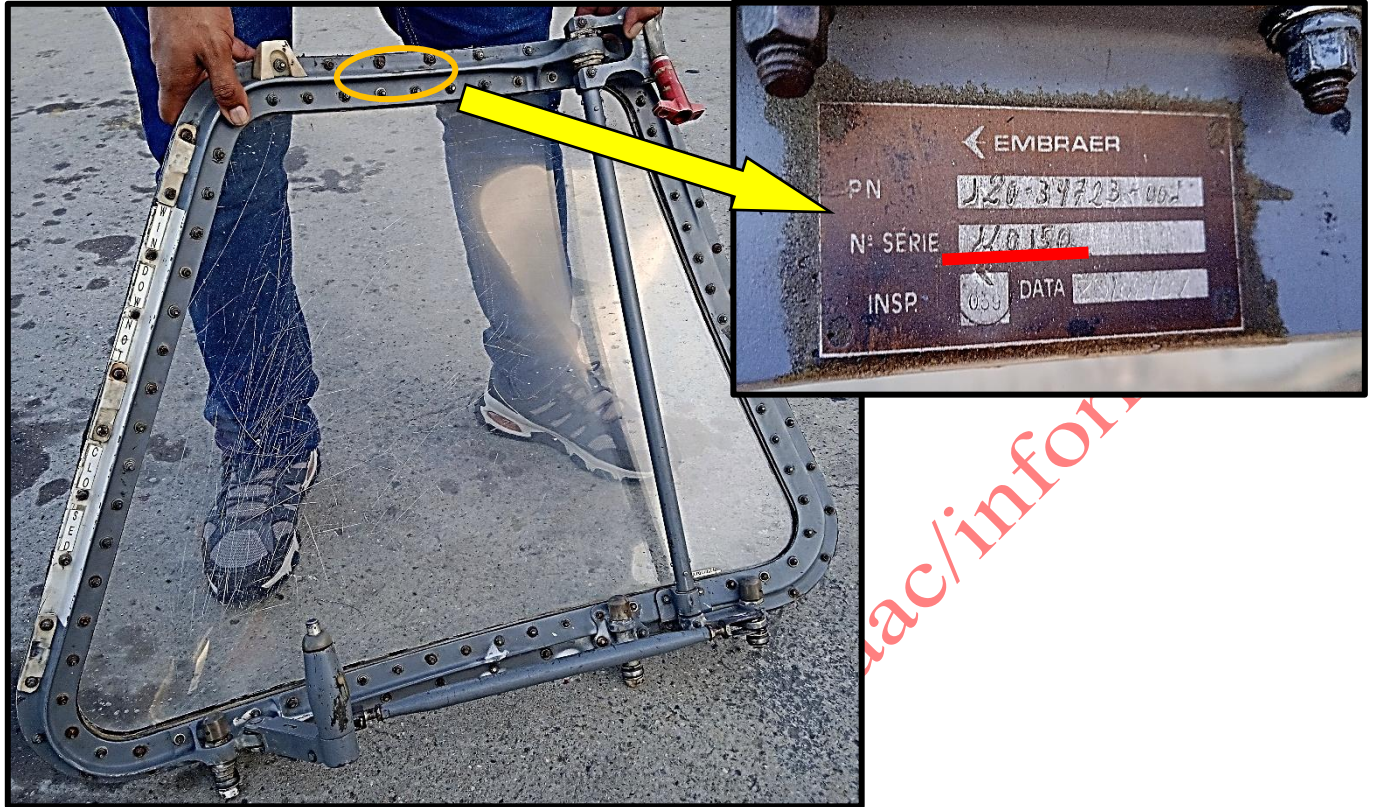
**Figura 6.** Evaluación del Número de parte de la ventanilla (P/N 120150).

En la figura anterior N°6 se constató el número de parte de la ventanilla de emergencia afectada con lo establecido en la literatura técnica del fabricante en su manual de partes de la aeronave Embraer E120.

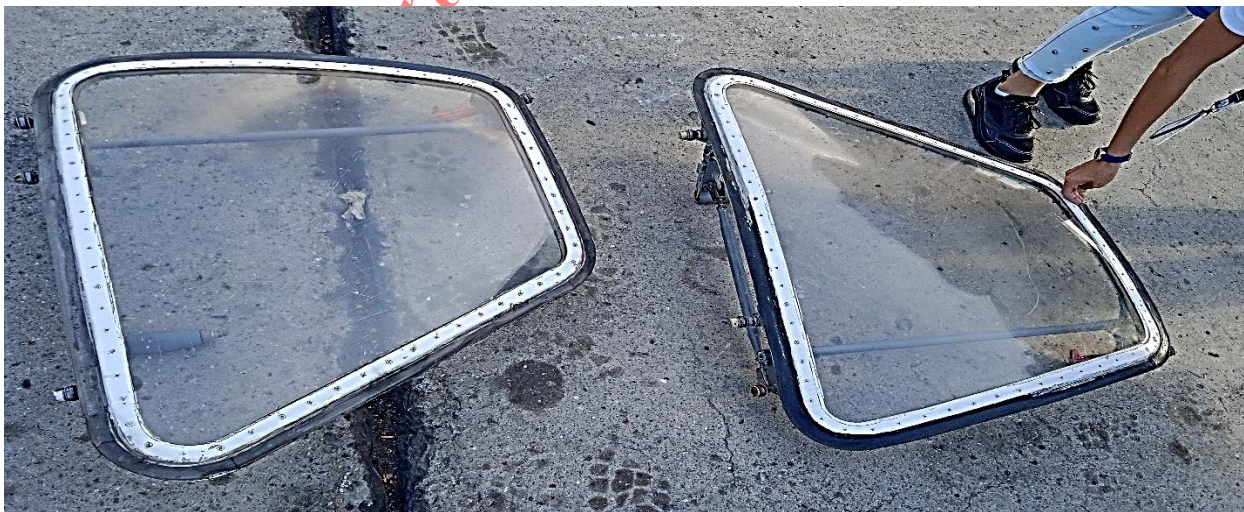
**Figura 7.** Inspección de ambas ventanillas (Piloto y Copiloto)

En la figura N°7 se comparó ambas ventanillas de emergencia izquierda y derecha del Piloto y Copiloto para determinar las condiciones físicas y prevenir una próxima falla en los sellos de la otra ventanilla por contar ambas con exactamente el mismo tiempo en uso y tener mantenimientos iguales.
