# INFORME PRELIMINAR

## INCIDENTE GRAVE SCF-PP

**MATRÍCULA:** YV2751

**INFORME PRELIMINAR INCIDENTE GRAVE DE AVIACIÓN****JIA EXPEDIENTE N° 008/2024**

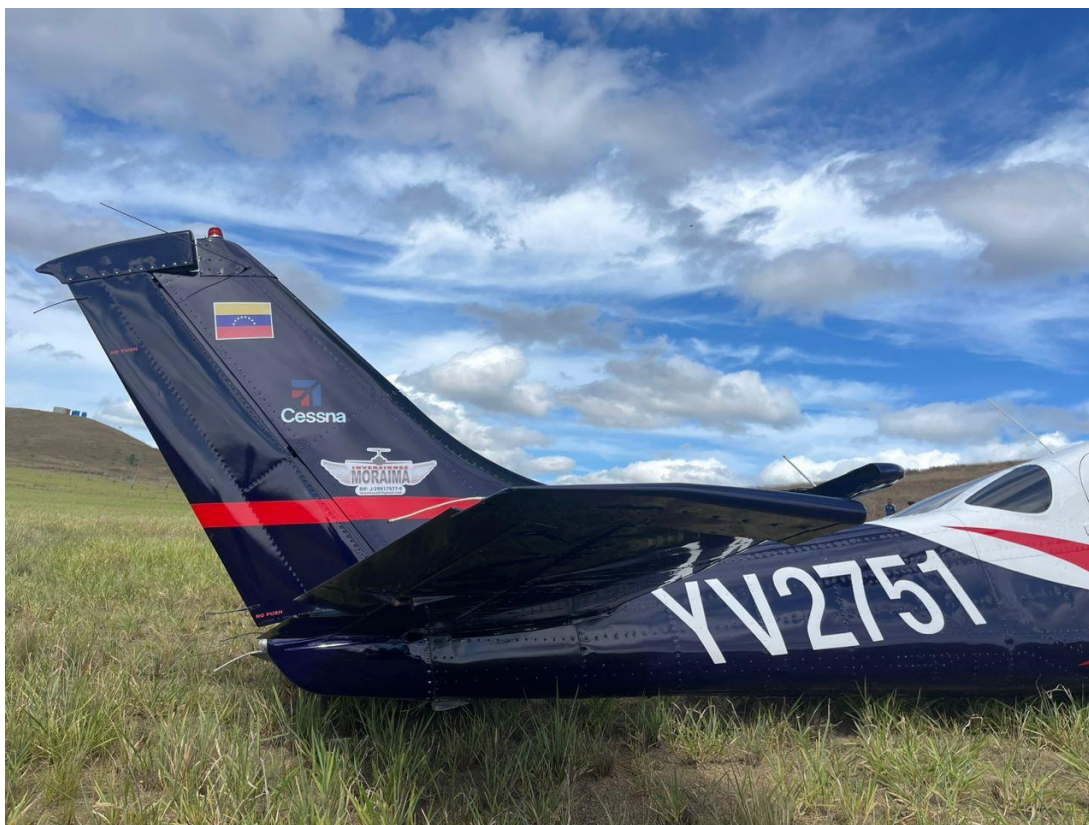
**Imagen 1 y 2:** Ubicación de la aeronave YV2751.  
**Fuente:** Investigador Encargado **Año:** 2024

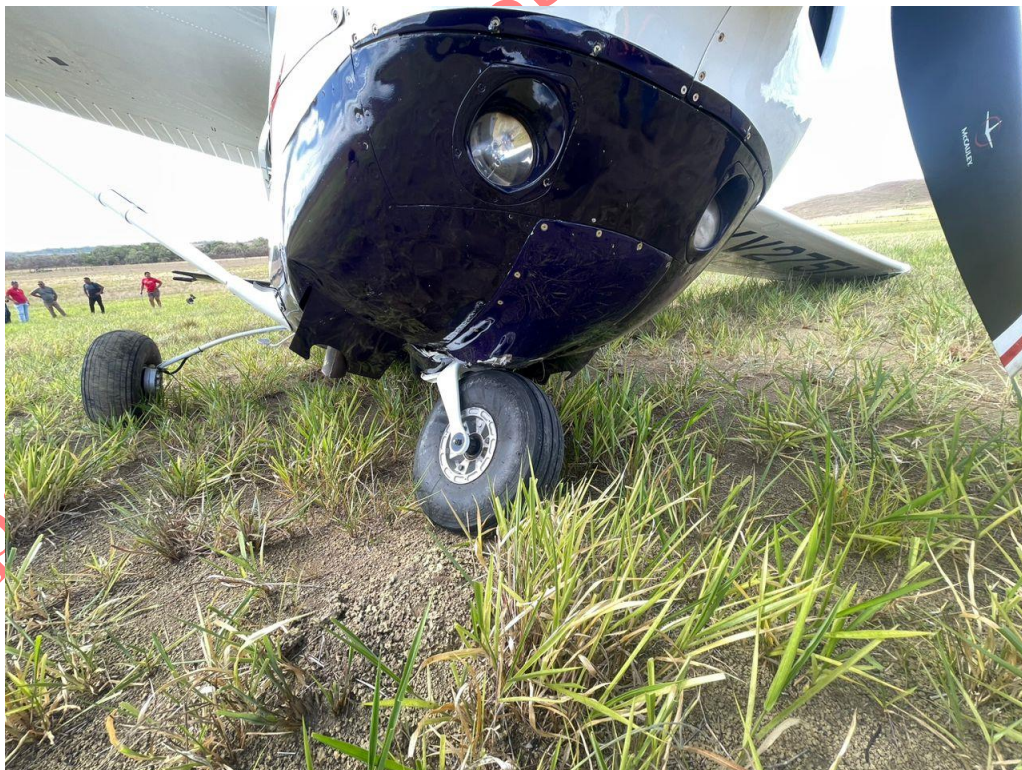
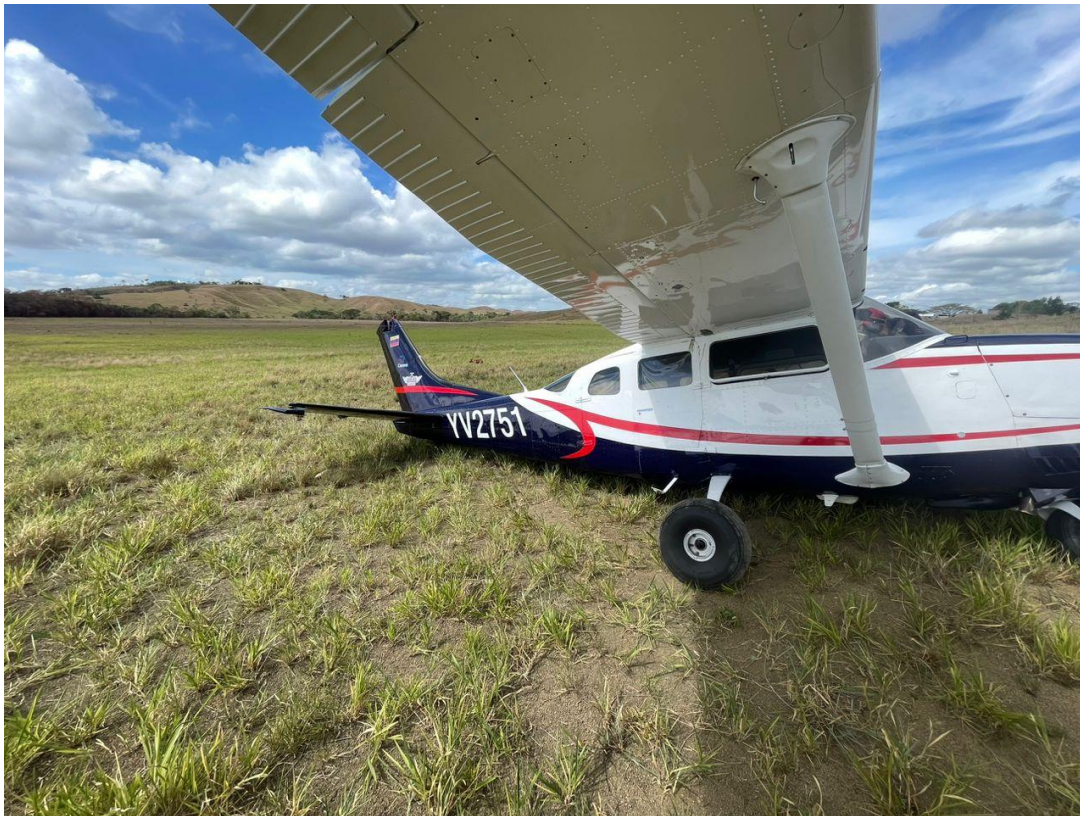
**Imagen 5 Ubicación e Imagen 6 Trayectoria.**  
**Fuente:** Investigador Encargado **Año:** 2024
