INFORME PRELIMINAR

**INCIDENTE GRAVE
SCF-NP**

MATRÍCULA: YV1741

INFORME PRELIMINAR DE INCIDENTE GRAVE DE AVIACIÓN JIAAC EXPEDIENTE N°011/2024

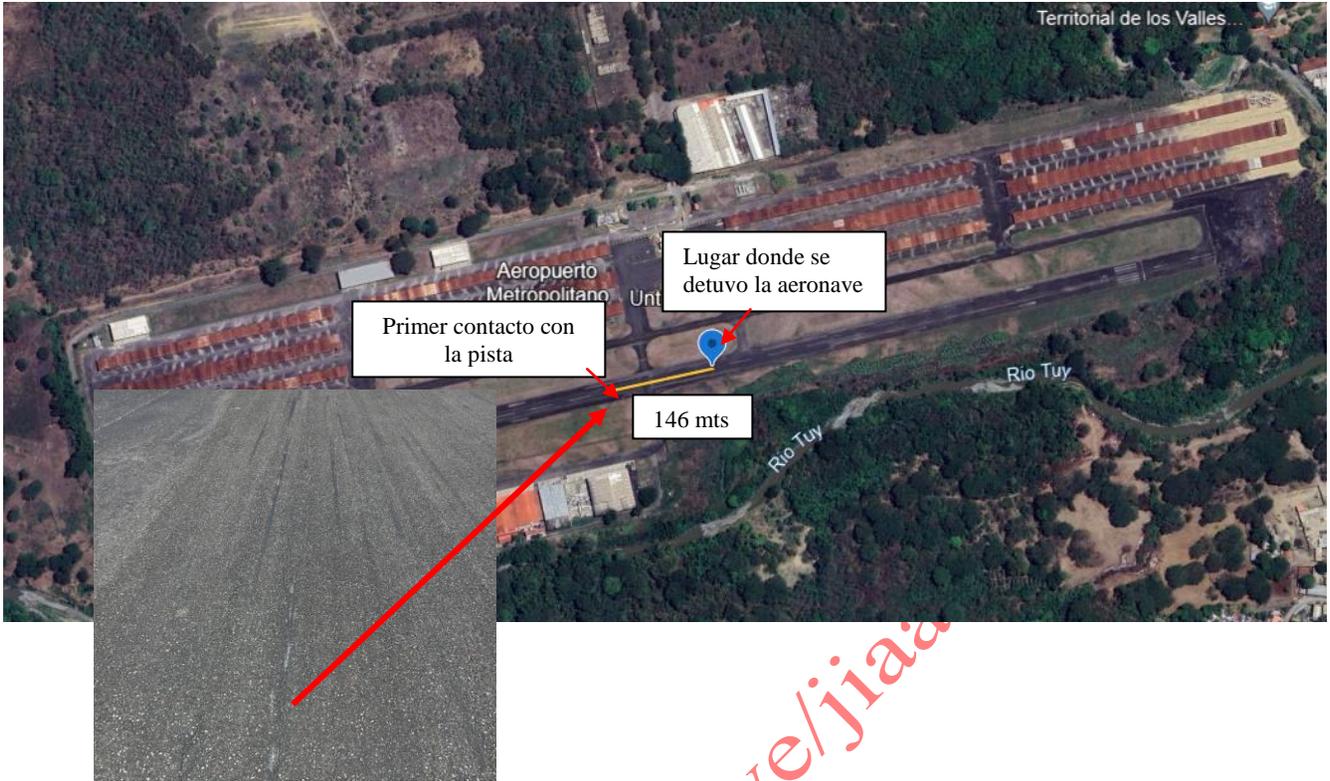
Imagen 1. Trayectoria de la aeronave YV1741
Fuente: Investigador Encargado. **Año:** 2024

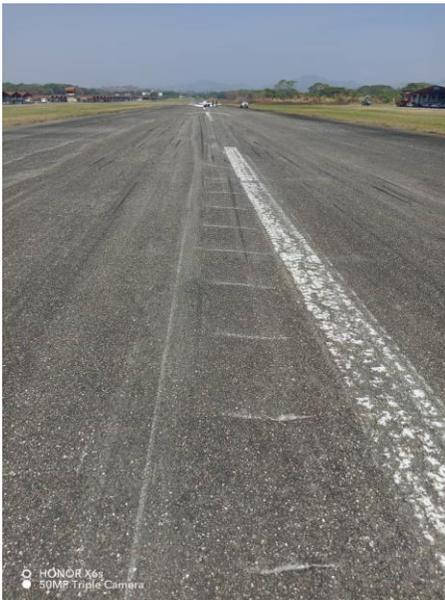
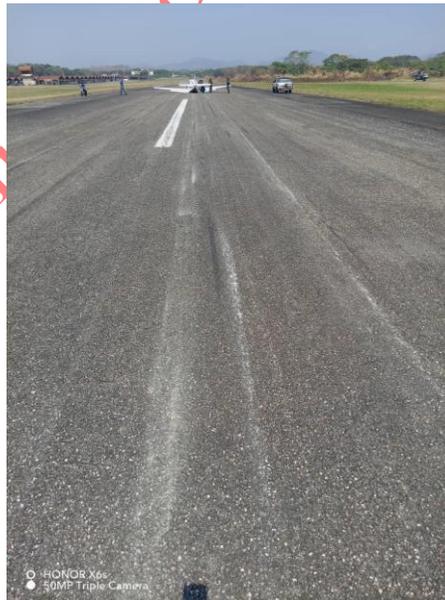
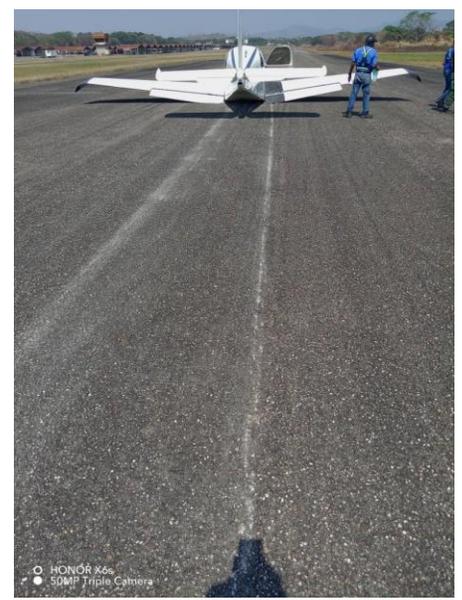
Imagen 2. Marcas en la pista de la aeronave YV1741
Fuente: Investigador Encargado. **Año:** 2024

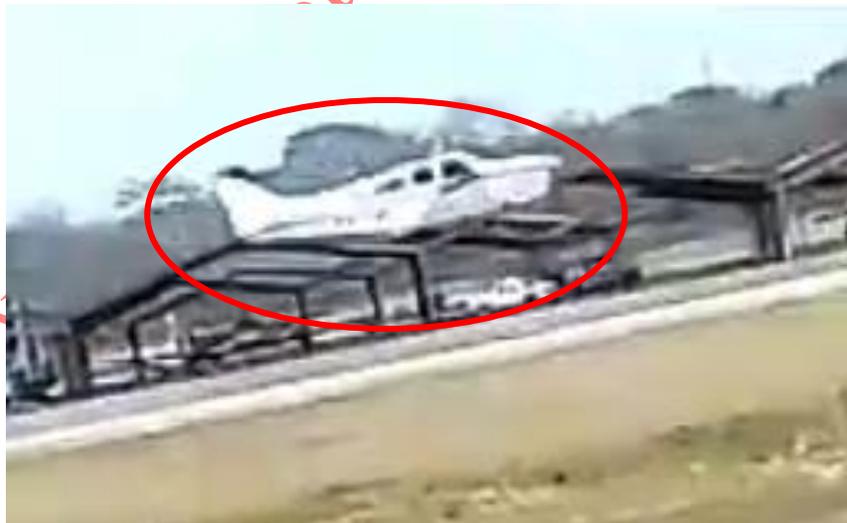
Imagen 3. Aeronave próxima al toque sin tren de aterrizaje desplegado YV1741

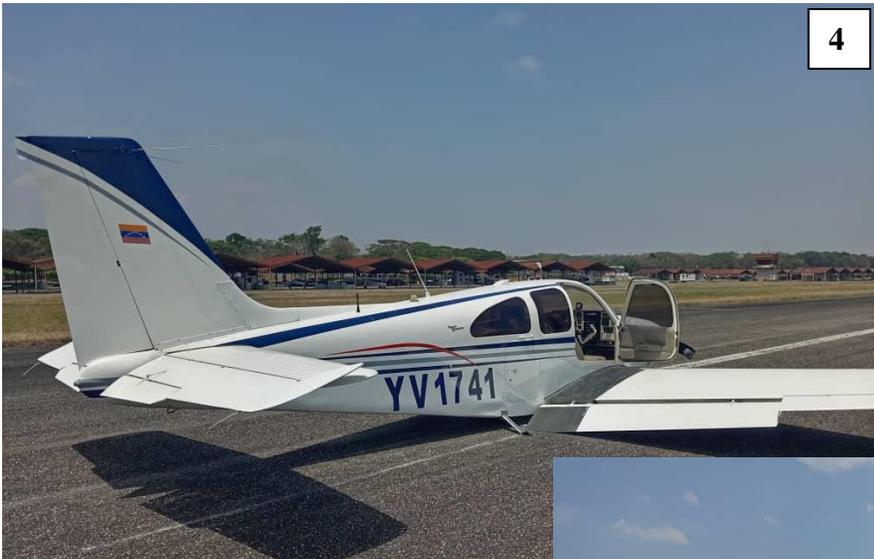
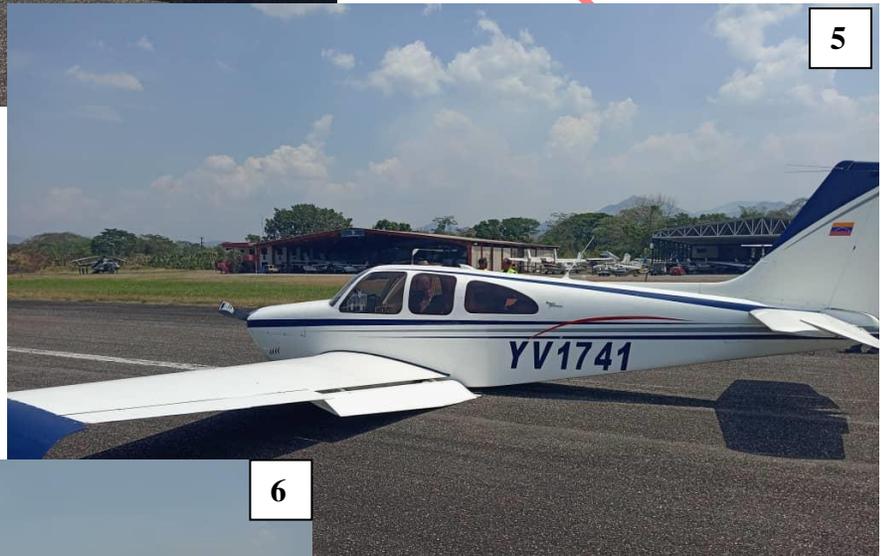
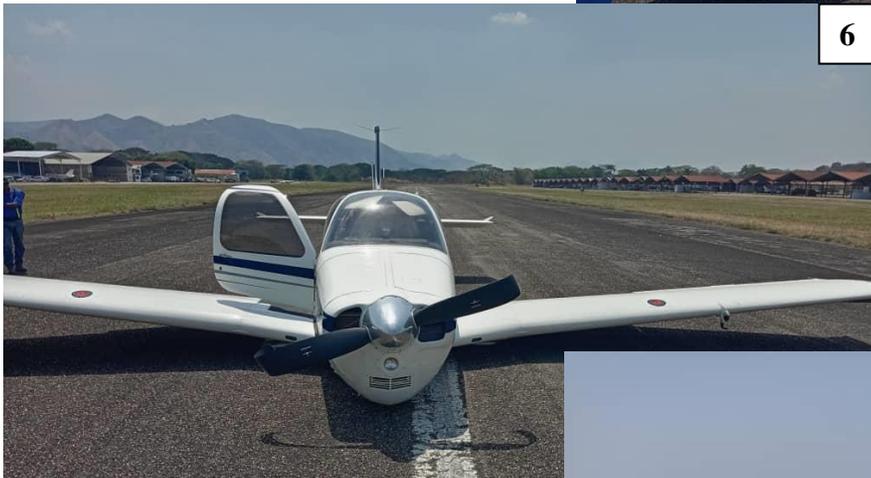
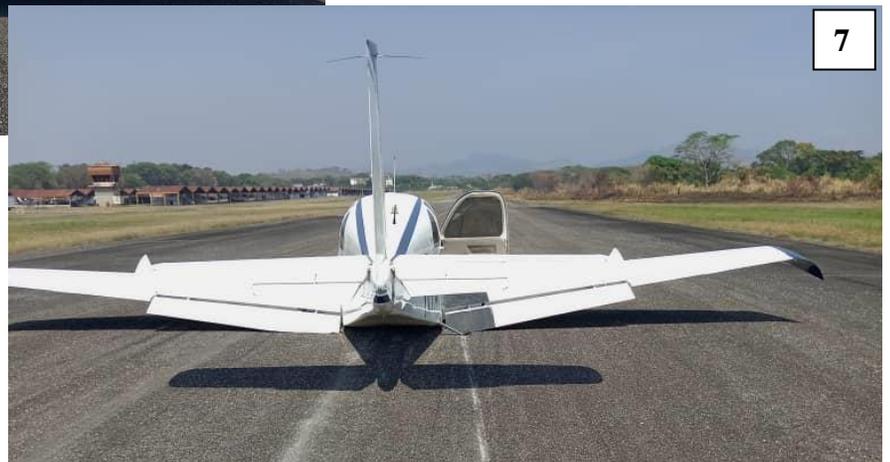
Imagen 4, 5, 6 y 7. Aeronave en la pista sin tren de aterrizaje YV1741
Fuente: Investigador Encargado. Año: 2024

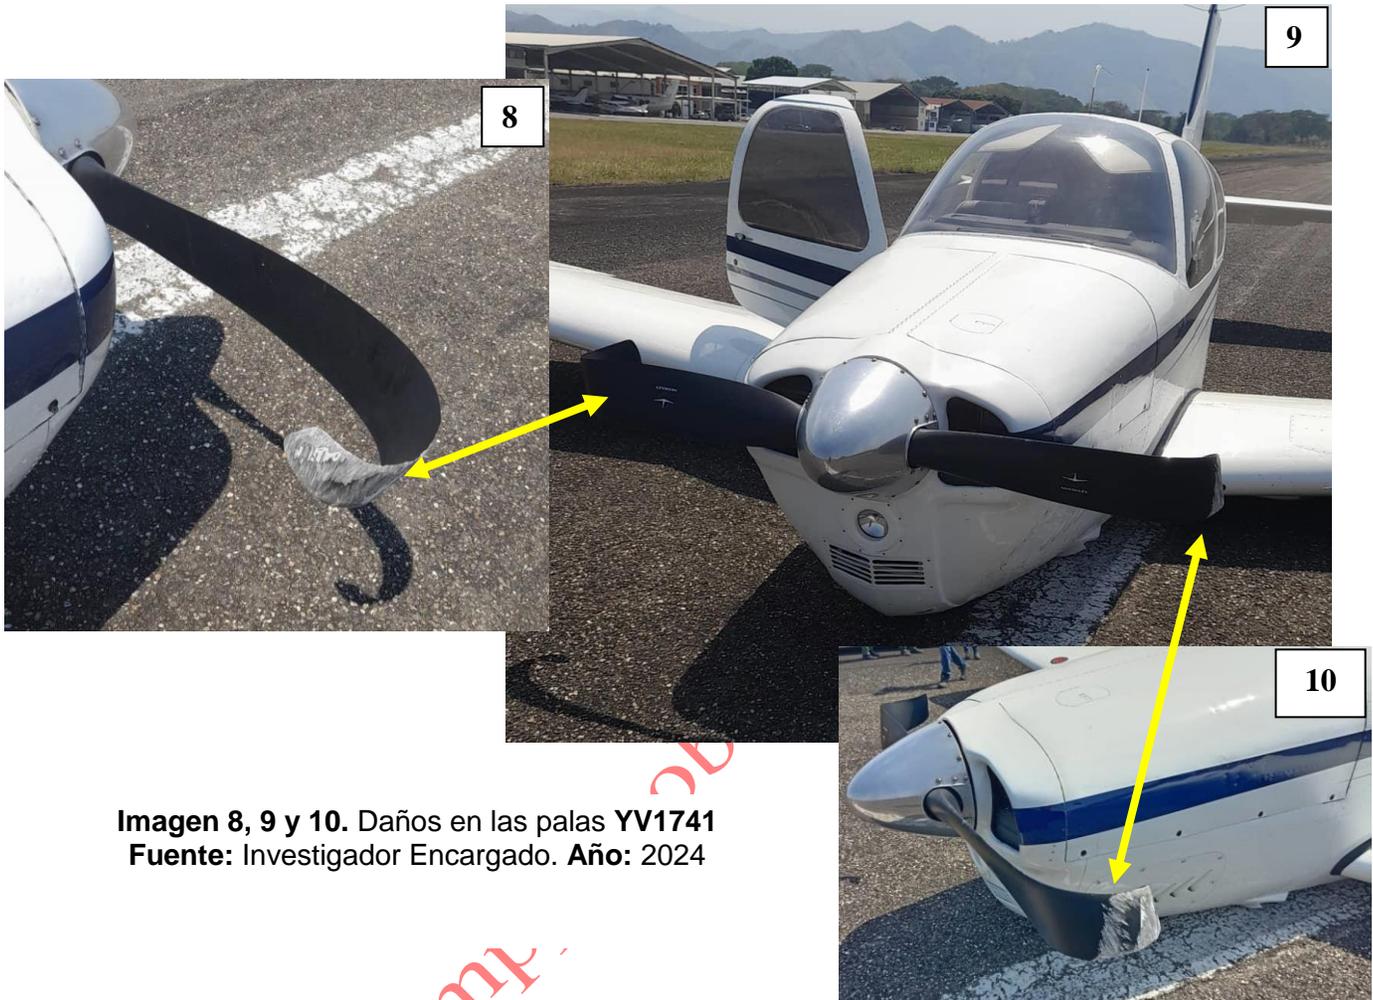
Imagen 8, 9 y 10. Daños en las palas YV1741
Fuente: Investigador Encargado. Año: 2024

- a) Puntas de las palas dobladas hacia atrás en forma de rulo, indicando que la hélice se encontraba girando a altas RPM y la aeronave a mayor velocidad relativa con respecto al terreno.
- b) Daños en el alerón

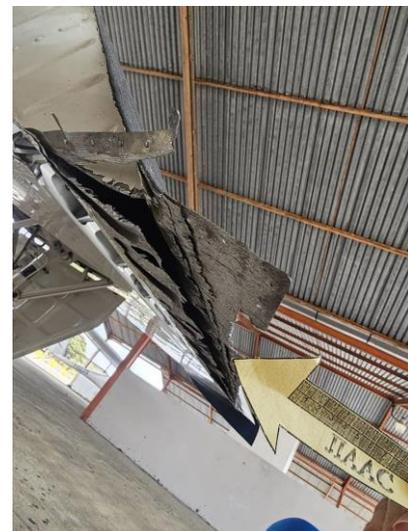
Imagen 11. Daños en el alerón YV1741
Fuente: Investigador Encargado. Año: 2024

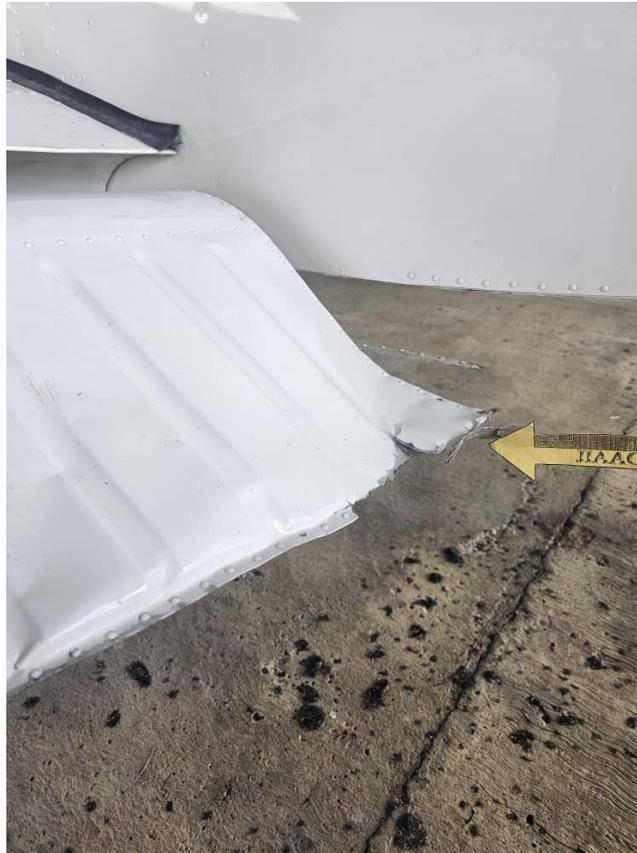
c) Daños en el borde fuga del flap (extrado)

Imagen 12. Daños en el borde de fuga del flap (extrado) YV1741
Fuente: Investigador Encargado. Año: 2024

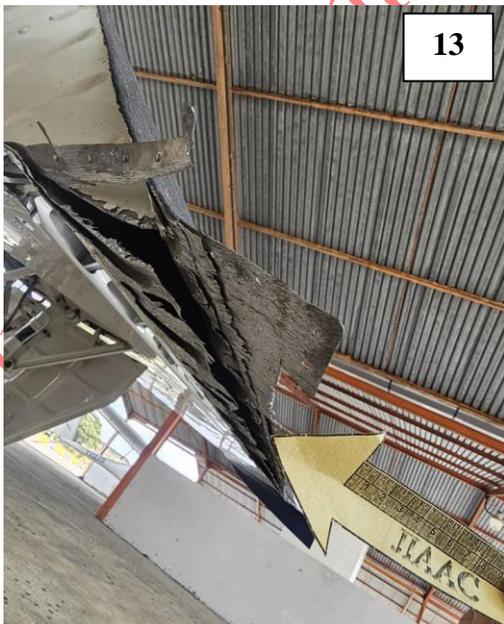
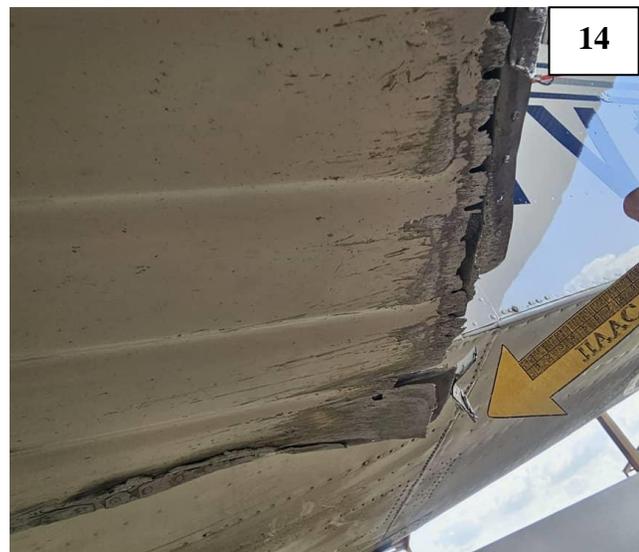
d) Daños en el borde fuga del flap (intrado)

Imagen 13 y 14. Daños en el borde de fuga del flap (intrado) YV1741
Fuente: Investigador Encargado. Año: 2024

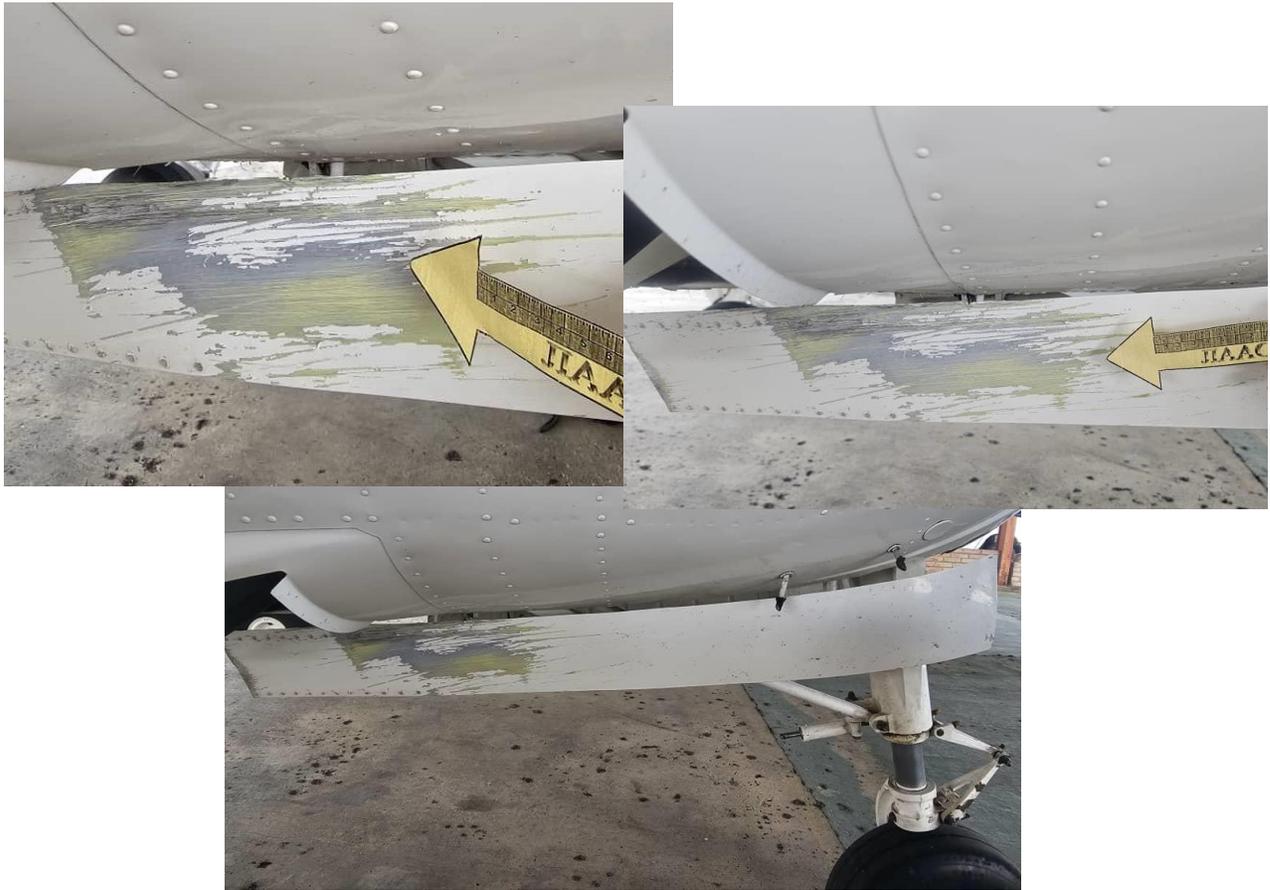
e) Abrasión en la compuerta del tren de aterrizaje

Imagen 15,16 y 17. Abrasión en la compuerta del tren de aterrizaje YV1741
Fuente: Investigador Encargado. **Año:** 2024

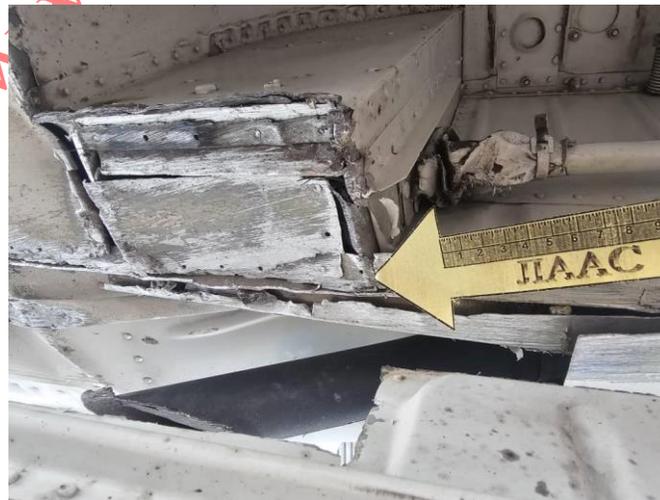
f) Daños en la estructura del fuselaje

Imagen 18. Daños en la estructura del fuselaje YV1741
Fuente: Investigador Encargado. **Año:** 2024

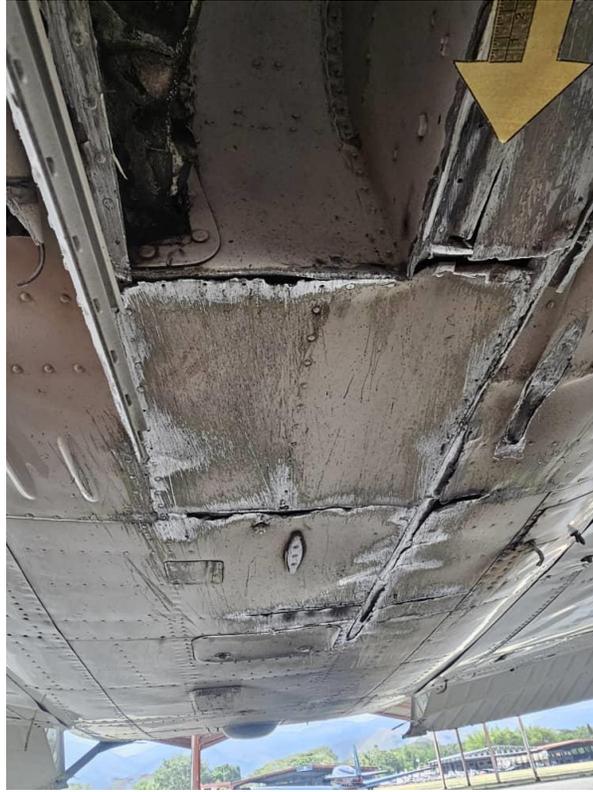
g) Daños en la parte inferior del fuselaje

Imagen 19. Daños en la parte inferior del fuselaje YV1741
Fuente: Investigador Encargado. **Año:** 2024

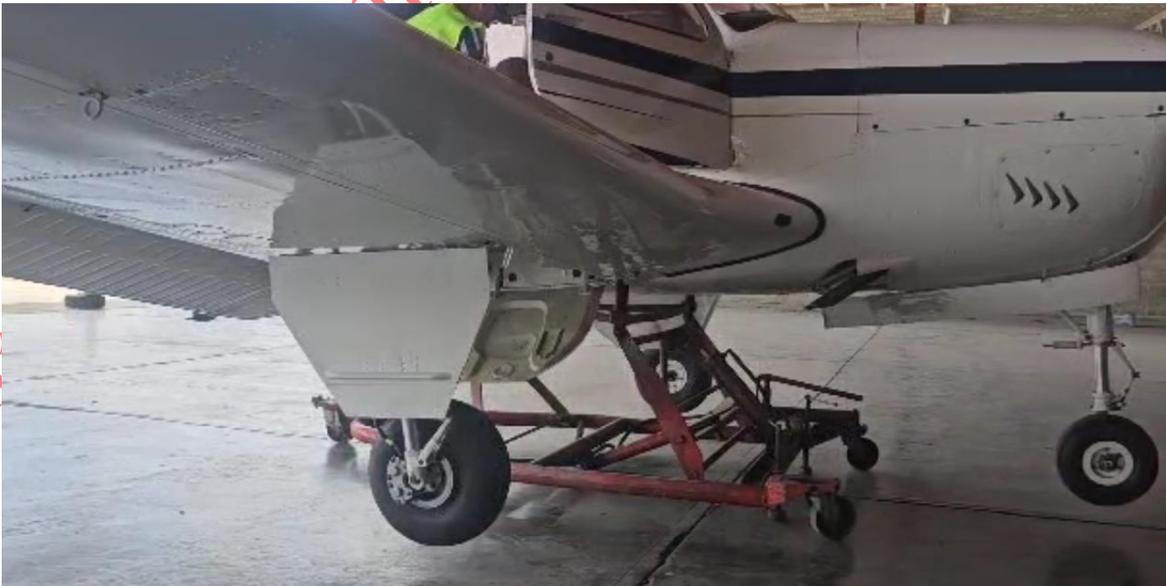
Imagen 20. Prueba funcional del tren de aterrizaje YV1741
Fuente: Investigador Encargado. **Año:** 2024

3. Se pudo constatar que la alarma sonora de activación del tren de aterrizaje no estaba conectada previa al suceso. (Switch – landing gear safety)
4. Se pudo constatar que el tren de aterrizaje funcionaba con el switch instalado, sin embargo, cuando existe sobrecalentamiento del componente se dispara por protección, imposibilitando el despliegue del tren de aterrizaje, adicionalmente en caso de falla el despliegue de forma manual se encontraba operativo.

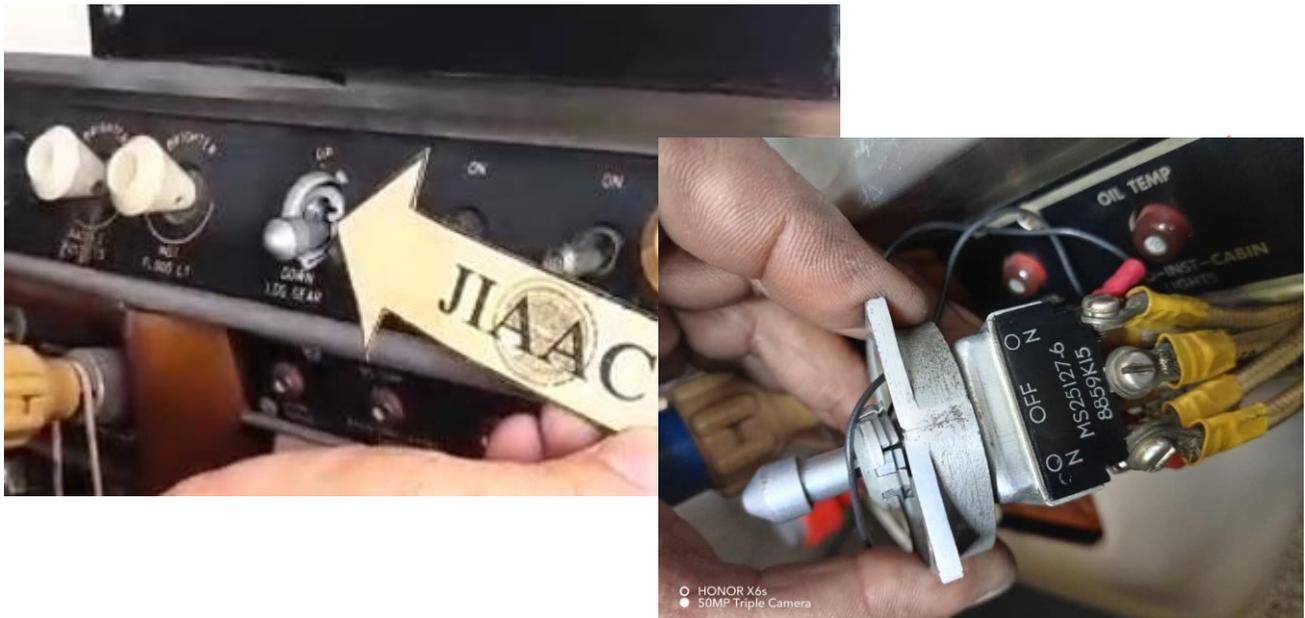
Imagen 21. Switch instalado YV1741
Fuente: Investigador Encargado. Año: 2024

11. Posterior a la revisión de la literatura técnica se pudo constatar que el switch instalado no corresponde, debe instalarse según el fabricante Hawker Beechcraft corporation el switch P/N 35-364171-7 (FE, CJ0026 – CJ9999)

2. Durante las pruebas funcionales se pudo evidenciar que, el switch del tren de aterrizaje fue sustituido por un componente que no correspondía al número de parte que aplica a la aeronave, no existen registros de la Organización de Mantenimiento Certificada que realizó este trabajo, ni órdenes de trabajo abiertas en la OMAC N°055 en relación a este ítem.

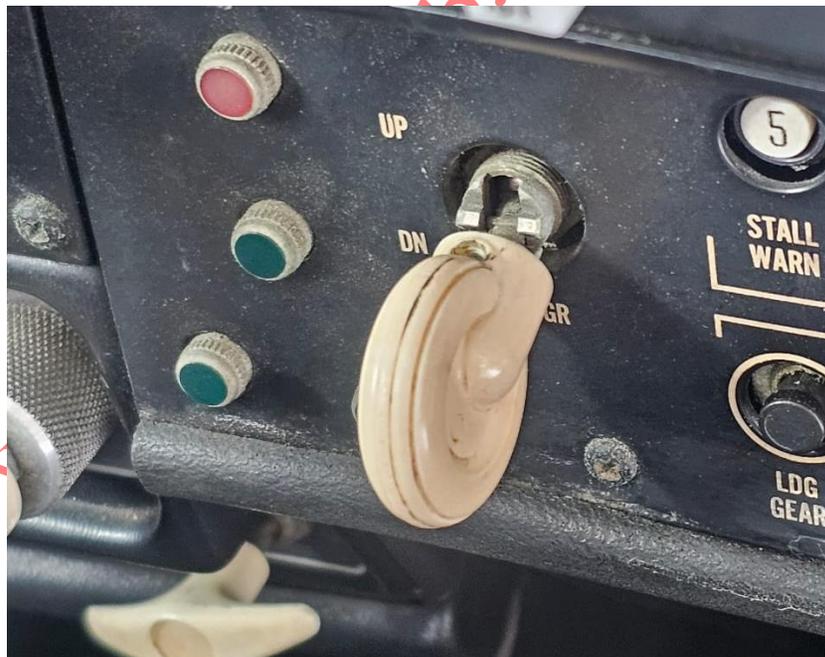
Imagen 22. Switch que debe estar instalado de acuerdo al manual del fabricante YV1741
Fuente: Investigador Encargado. Año: 2024

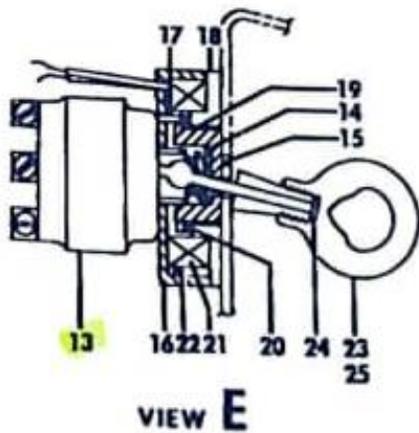
Imagen 23. Literatura técnica del Switch que debe estar instalado YV1741
Fuente: Hawker Beechcraft Corporation Año: 2024

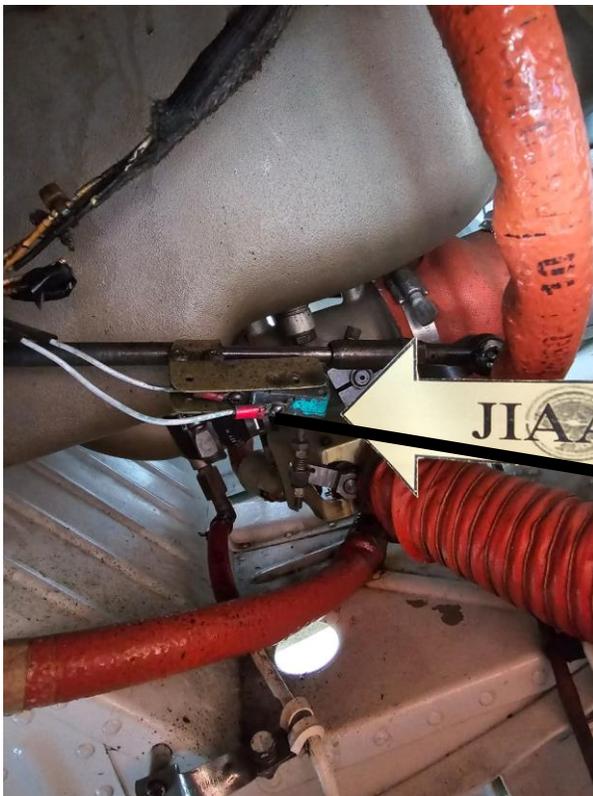
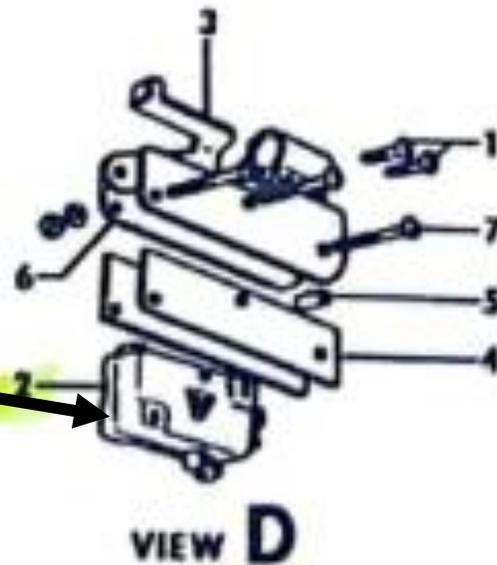
12. Conector del Switch – landing gear safety se encontraba suelto.

Imagen 23. Literatura técnica V/S imagen del componente desconectado YV1741
Fuente: Hawker Beechcraft Corporation Año: 2024
