# INFORME PRELIMINAR

**INCIDENTE GRAVE  
SCF-PP / F-NI**

**MATRÍCULA:** YV3398

## INFORME PRELIMINAR DE INCIDENTE GRAVE DE AVIACIÓN JIAAC EXPEDIENTE N°012/2024

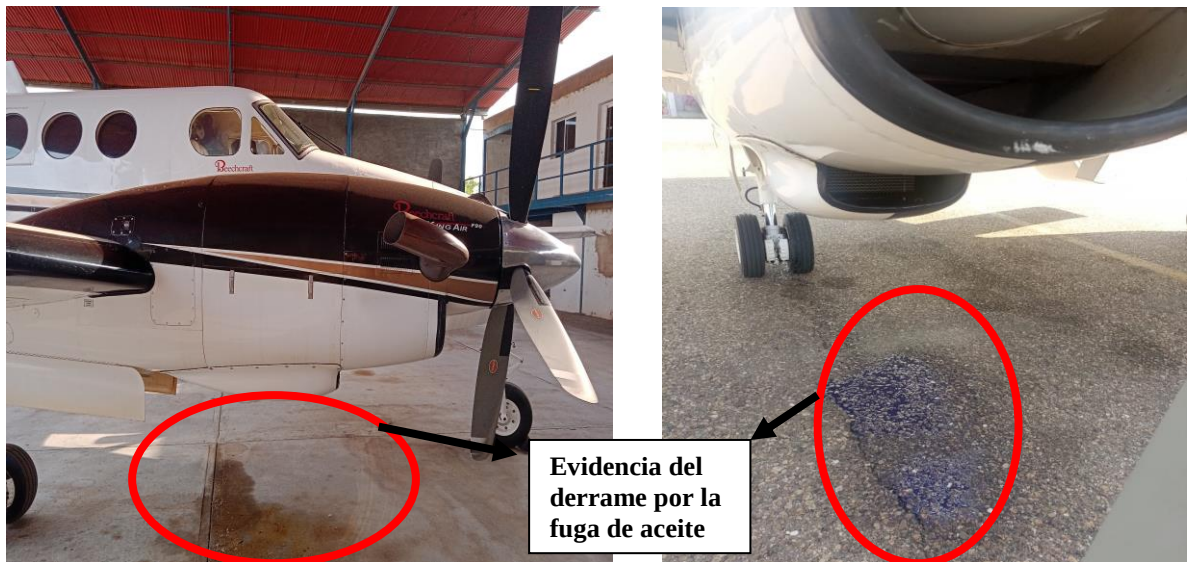
**Figura 3.** Aeronave YV3398.

En la imagen #3 y #4 mostradas, se puede observar claramente el líquido (Turbo Oil 2380) utilizado para la lubricación de los componentes internos del motor, derramado en el piso, sobre el motor y sobre el tren de aterrizaje.

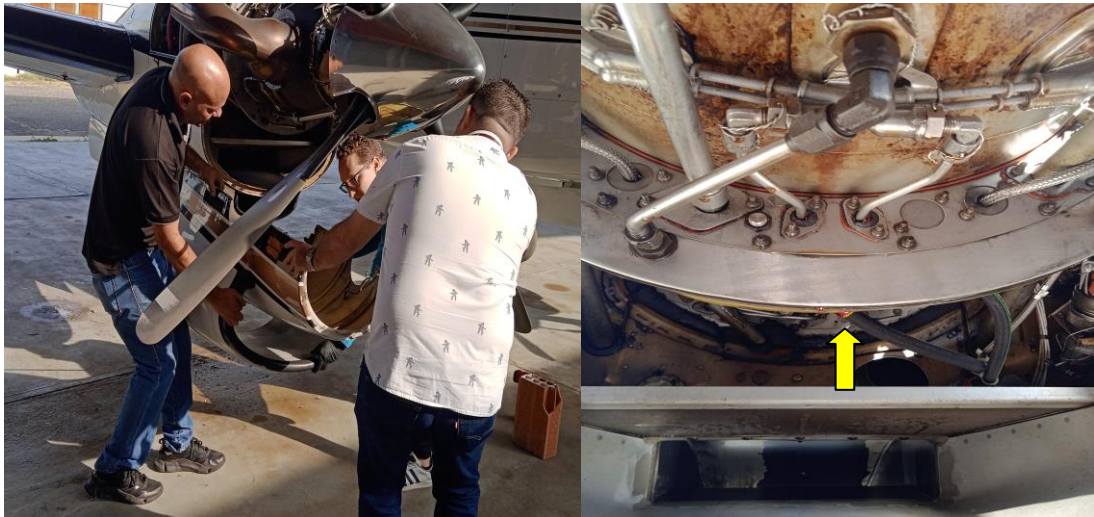
**Figura 5.** Desmonte de la capota y evidencia de fuga de aceite en la Aeronave YV3398.

Se realizó una inspección visual de cada una de las líneas usadas para el flujo de aceite ubicadas en la parte externa del motor, con el objetivo de observar si existía alguna fisura o componente desajustado que proporcionara algún indicio de la ubicación exacta de la fuga.

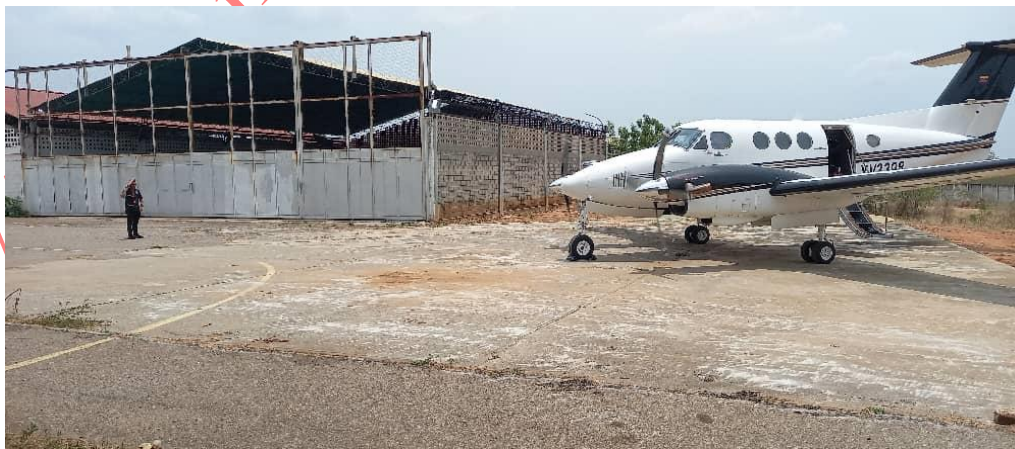
**Figura 6.** Ejecución del Motoring.

Posterior al Motoring se volvió a visualizar cada una de las líneas del sistema de lubricación del motor pudiendo constatar que se repetía la fuga, no pudiendo determinar en ese momento el origen de la fuga.

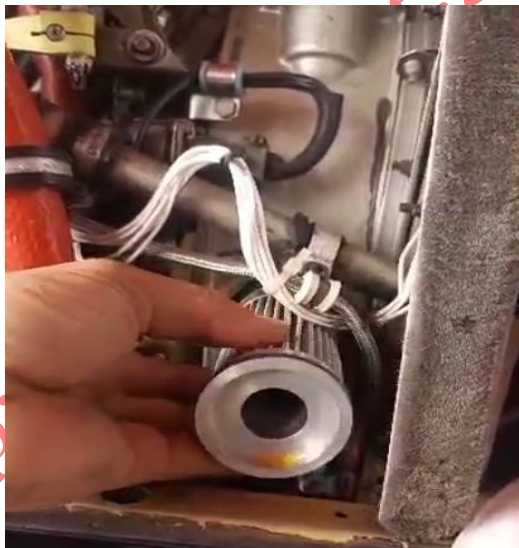
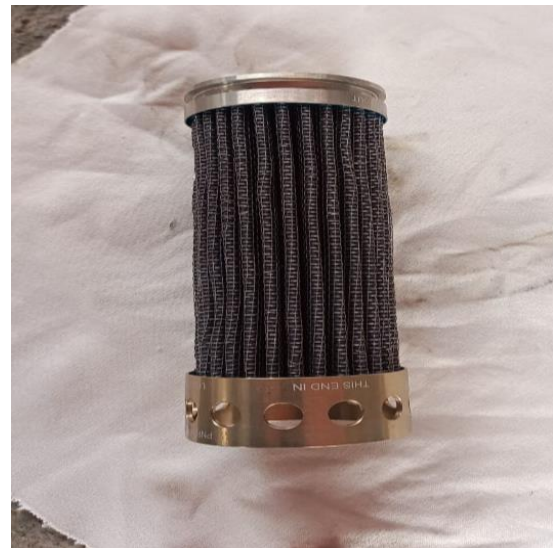
**Figura 8.** Extracción del filtro de aceite del motor derecho.  
**Fuente:** Investigador Encargado. **Año:** 2024

Luego de examinar el filtro de aceite y presumir un posible desvió por obstrucción del mismo, se procedió a drenar todo el líquido de aceite contenido en el motor en un recipiente, evidenciando que dicho líquido contenía pequeñas particular de pintura.

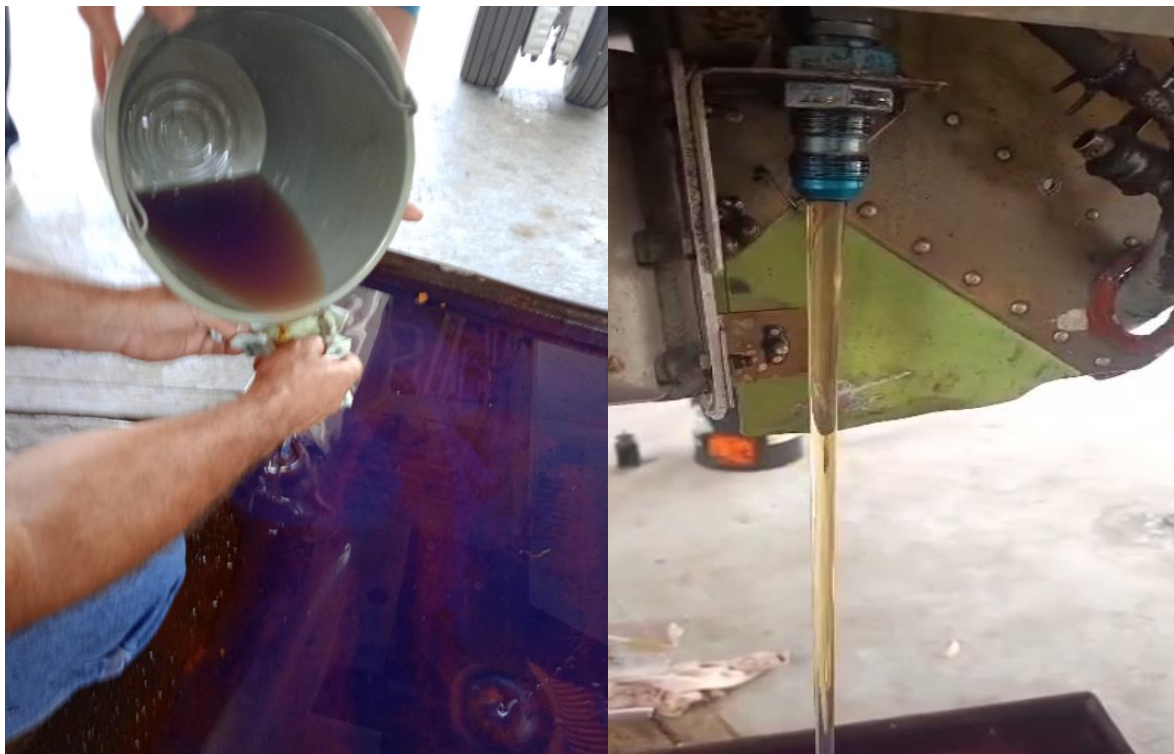
**Figura 9.** Proceso de drenaje de aceite.  
**Fuente:** Investigador Encargado. **Año:** 2024
