INFORME PRELIMINAR

INCIDENTE GRAVE SCF-NP

MATRÍCULA:YV2776

INFORME PRELIMINAR INCIDENTE GRAVE DE AVIACIÓN JIAAC EXPEDIENTEN°013/2024

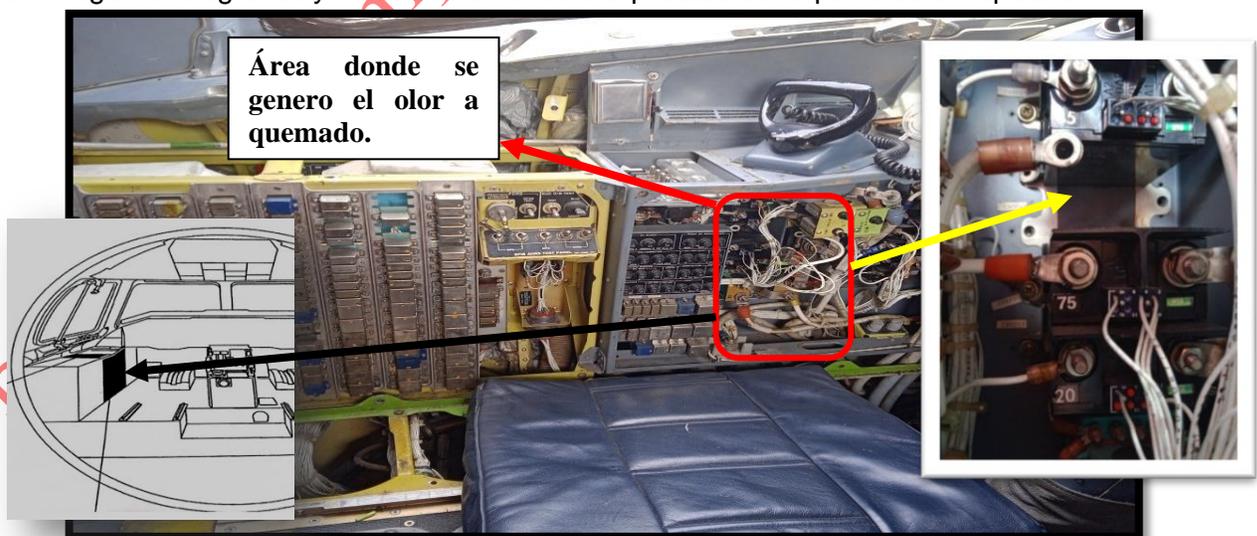
Figura 2. Panel de aviónica de la Cabina de Mando.

Se aplicó el procedimiento de desmontaje del componente Remote Control Circuit Breaker(RCCB) ubicados en el área señalada en la figura #2, establecidos en el manual de mantenimiento de la aeronave, para su debida inspección detallada de las condiciones físicas del componente

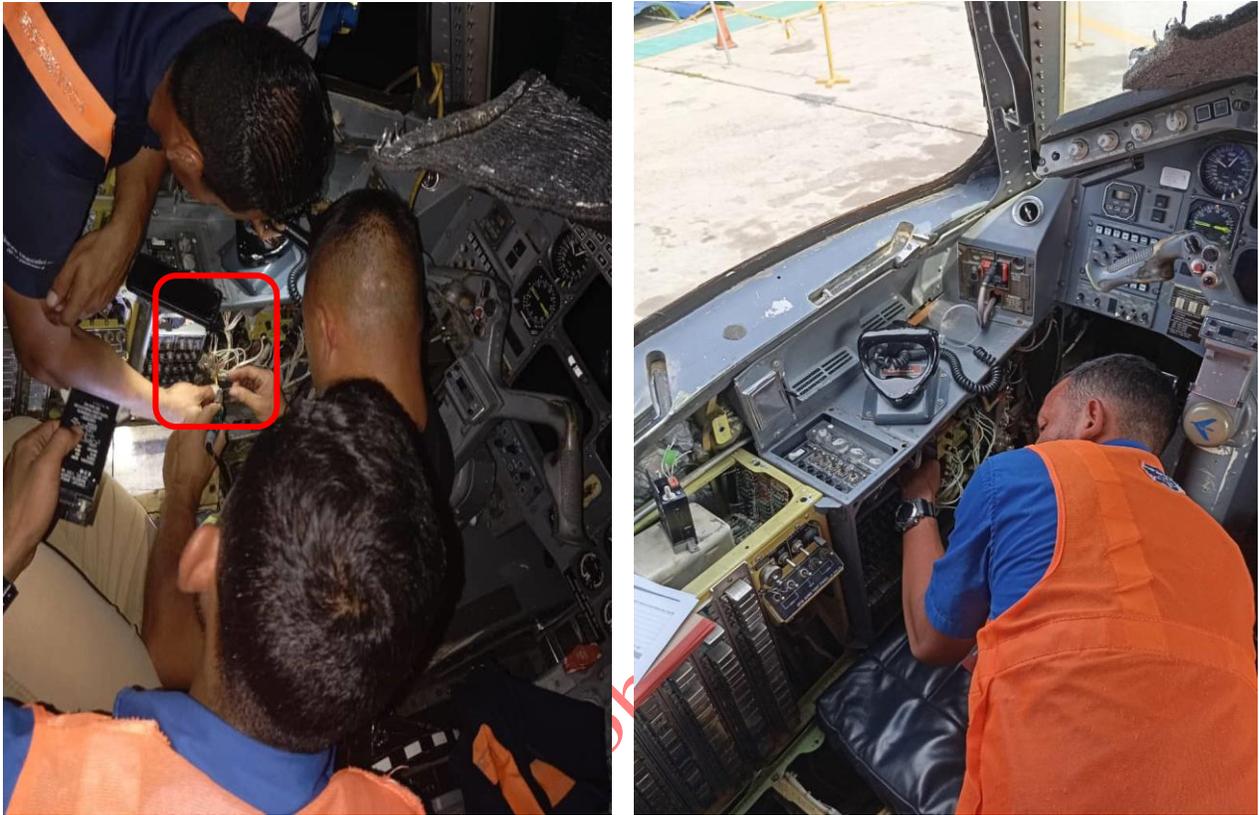
Figura 3. Insepcción en el panel de aviónica en la cabina de mando

Se llevo a cabo una inspección visual exhaustiva en el panel de aviónica de la cabina de mando en búsqueda de un componente con rastro físico de sobrecalentamiento.

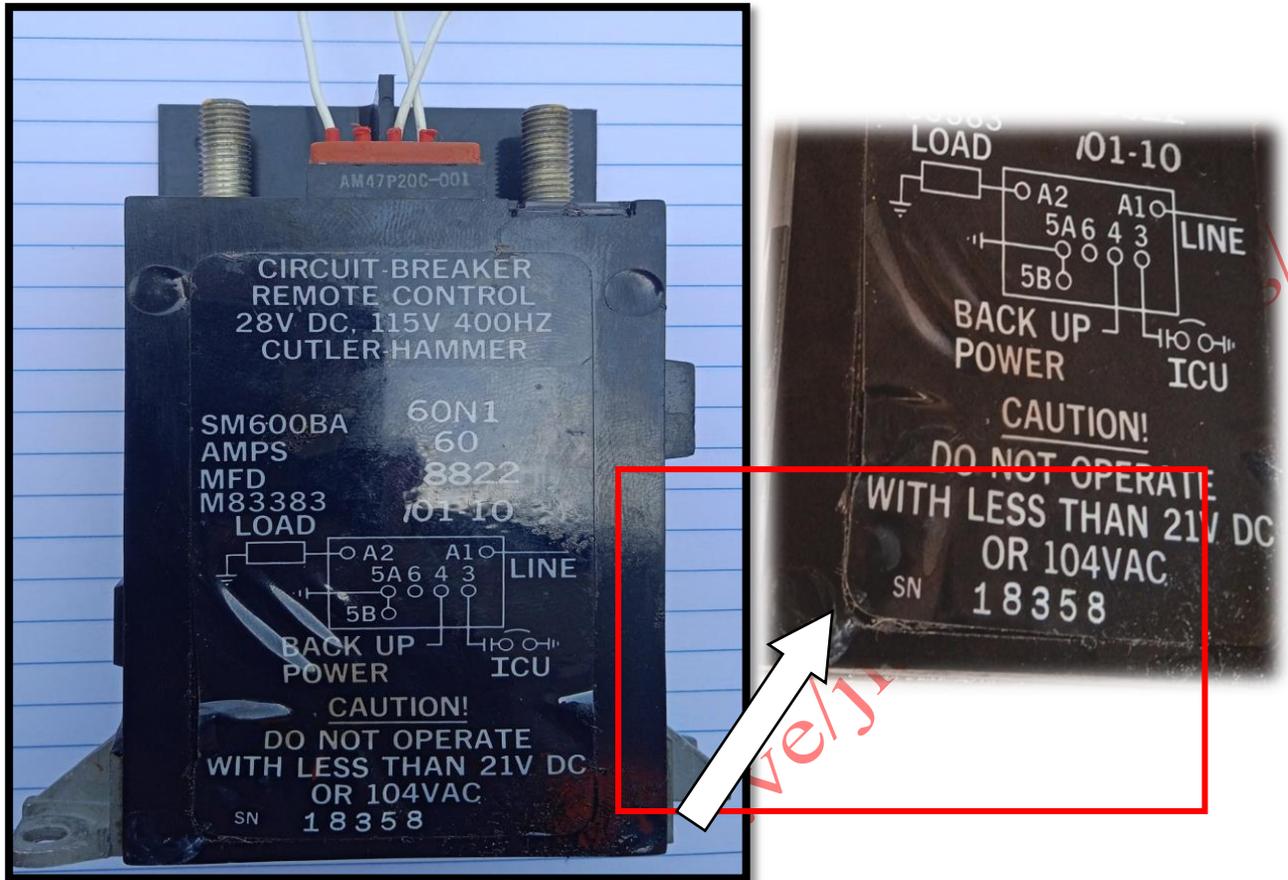
Figura 4. Remote Control Circuit Breaket (RCCB)

En la figura #4 arriba mostrada, se evidencia que la etiqueta de identificación del componente eléctrico sufrió un cambio físico del material (derretimiento del plástico) debido al sobrecalentamiento del componente, además, se pudo constatar que el numero de parte (P/N) del componente (RCCB) coincidía con el (P/N) establecido en el manual de catalogo de parte (IPC) del modelo de avión investigado.

Durante las experticias realizadas se logró constatar que dicho componente experimentó un sobrecalentamiento que produjo la fijación permanente en el modo (OPEN), excediendo los límites de tiempo en este modo, lo que a su vez, generó como consecuencia una falla en la barra de emergencia, activándose el Circuit Breaker que inhibe el funcionamiento de la barra como medida de protección. Como consecuencia, se inhabilitaron los sistemas e instrumentos que se alimentan de dicha barra, debido a la falta de energía.

11.- Se reemplazó el componente Remote Control Circuit Breaket (RCCB) y se realizó prueba del funcionamiento del sistema del tren de aterrizaje, logrando operar satisfactoriamente.
