# INFORME PRELIMINAR

**INCIDENTE GRAVE  
SCF-NP**

**MATRÍCULA:** YV3011

## INFORME PRELIMINAR DE INCIDENTE GRAVE DE AVIACIÓN JIAAC EXPEDIENTE N°015/2024

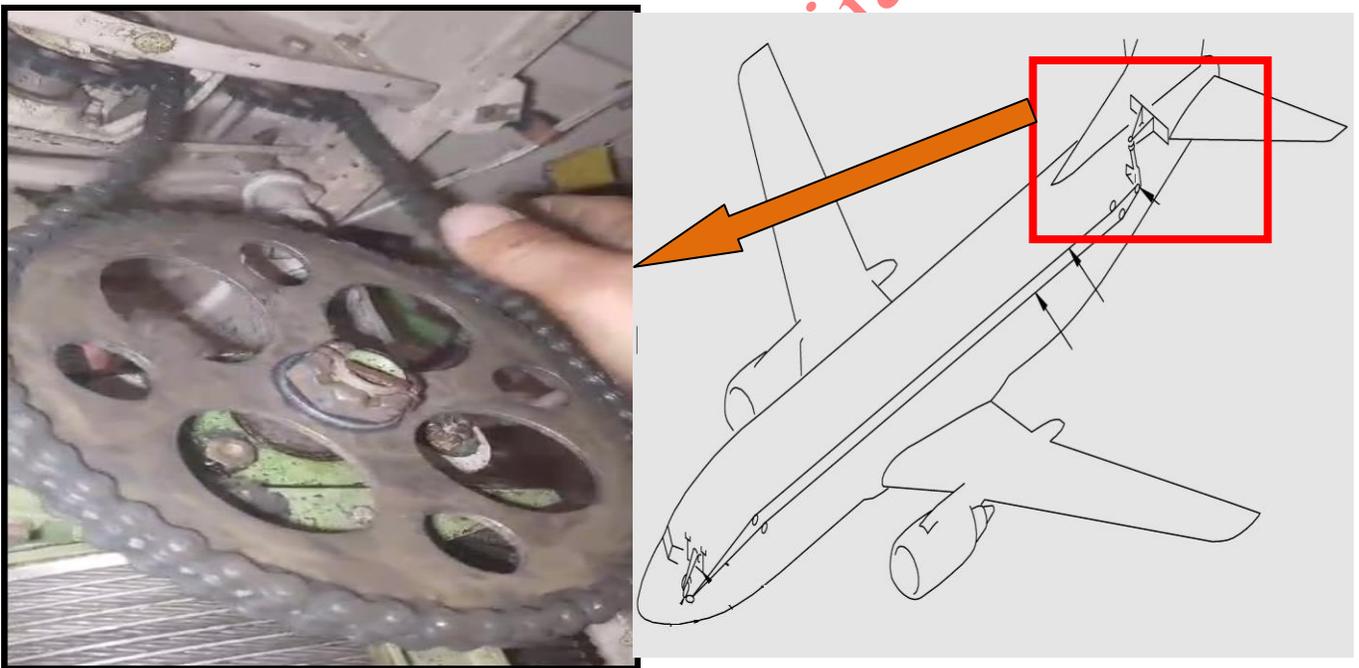
**Imagen 2:** Conjunto de Cadena y polea  
**Fuente:** Investigador Encargado. **Año:** 2024

Se logró constatar que la cadena (Chain Movement) que mueve la polea anclada al mecanismo en el sistema de controles del elevador poseía excesivo juego inapropiado del componente.

7. Se analizó la literatura técnica establecida por el fabricante a través de sus manuales de mantenimiento, logrando realizar un ajuste en la cadena (chain movement) según AMM 27-41-41-00

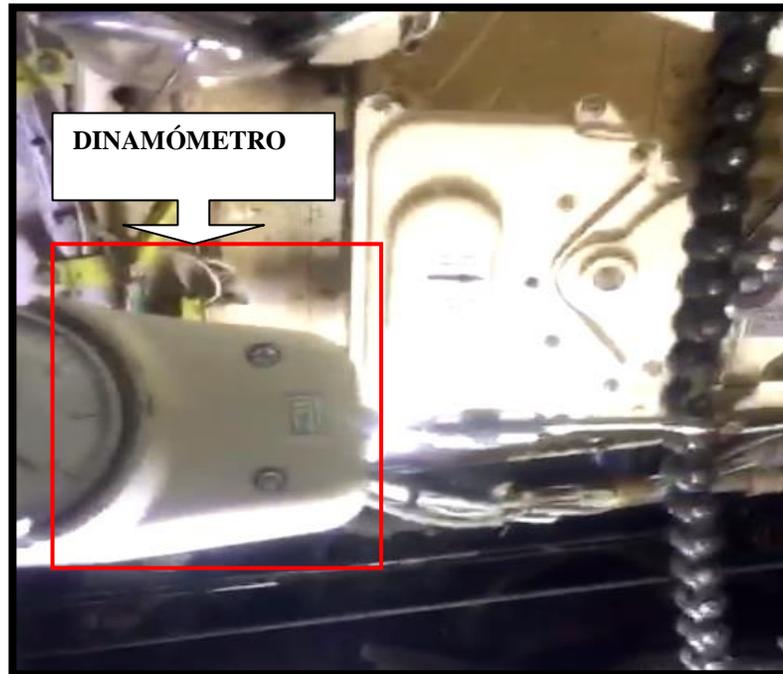
**Imagen 3:** Ajuste de la Cadena con el Dinamómetro  
**Fuente:** Investigador Encargado. **Año:** 2024

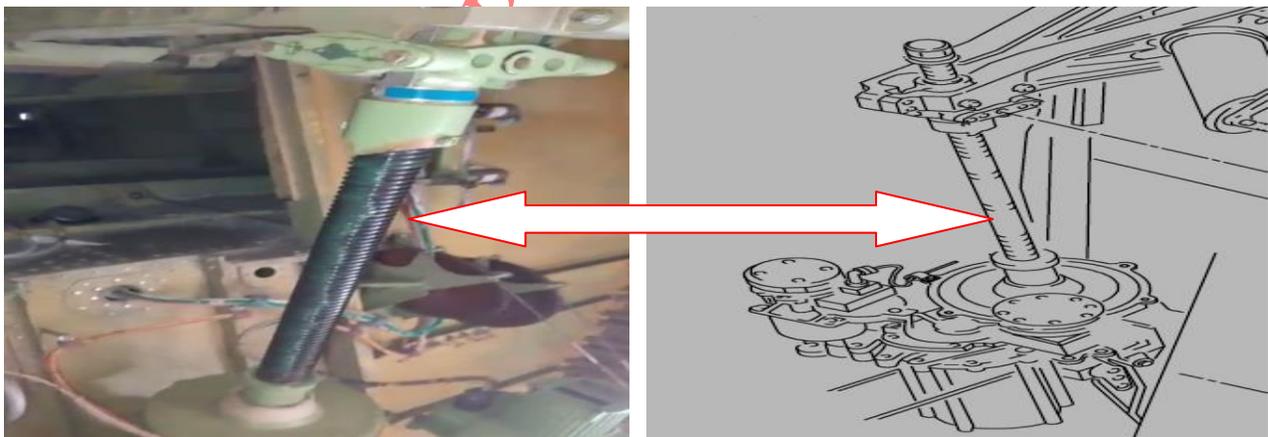
**Imagen 4:** actuador secundario del TRIM  
**Fuente:** Investigador Encargado. **Año:** 2024

Durante la prueba de funcionamiento del actuador secundario se logró percibir un sonido inusual del mismo, procediendo al cambio del componente para someter por segunda vez al componente a un test de funcionamiento, logrando funcionar el componente satisfactoriamente.
