# INFORME

## INCIDENTE SCF-NP

**MATRÍCULA:** YV647T

## INFORME INCIDENTE DE AVIACIÓN JIAAC EXPEDIENTE N°022/2024

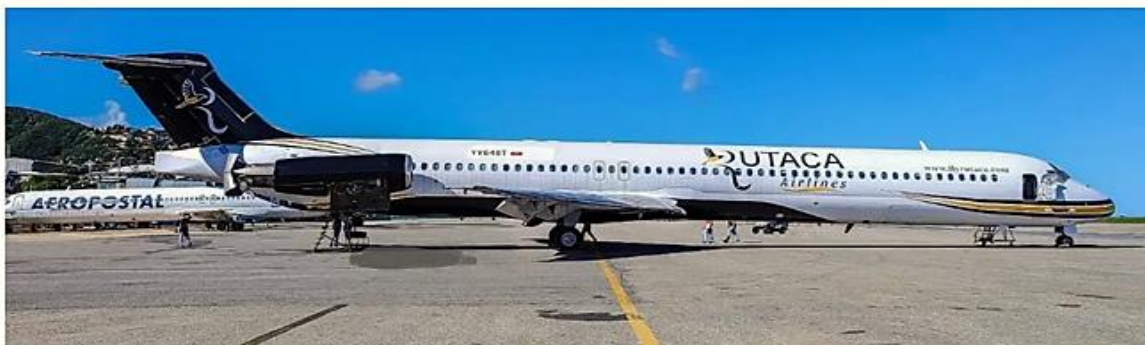
**Figura 1:** Aeronave YV647T  
**Fuente:** Investigador Encargado **Año:** 2024

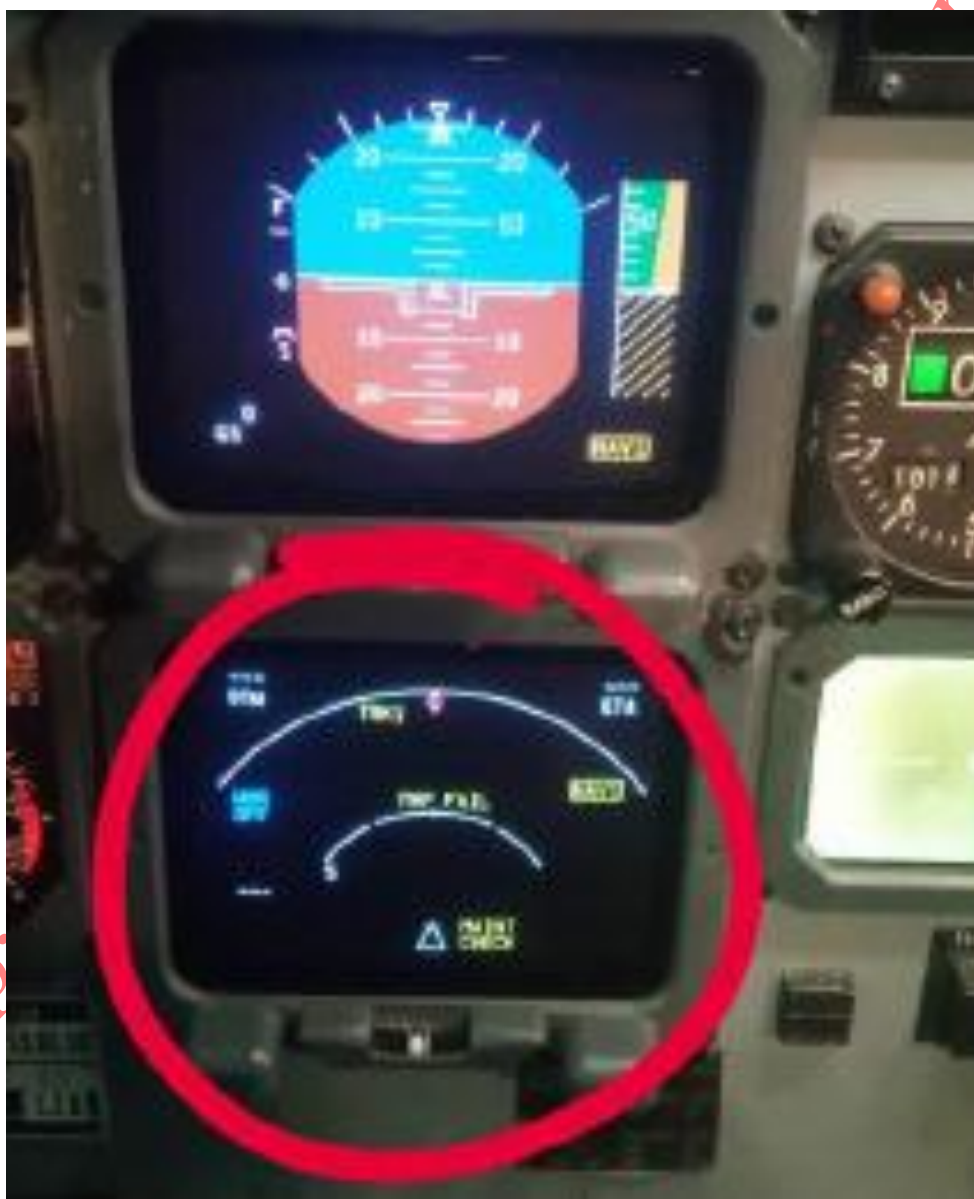
Durante la fase de ascenso inicial y aproximadamente a 11.000ft la tripulación al mando se percató de que ambos ND (Navegation Displays) indicaban "MAP Failure", perdiendo así toda la indicación de rumbos, de la misma manera, los ADI (El indicador director de actitud) indicaban información errónea de actitud. Luego de evaluar la situación (nocturno y condiciones instrumentales) y al no poder recuperar la operación normal el Cap. al mando notifica inmediatamente al Control de Aproximación de Maiquetía su decisión de retornar al aeropuerto de salida, luego de ser autorizado para realizar la aproximación ILS a la pista 10L de Maiquetía, la aeronave aterrizó sin novedad los pasajeros ilesos y la aeronave con la falla antes mencionada.

**Imagen 1. Mensaje de Map Fail.**

La causa probable del incidente fue ocasionada por la pérdida de información del inercial #2, lo que a su vez resultó en pérdida de la información de la posición de la aeronave causando el mensaje de Map Fail de los lados asociados. Cabe destacar que la aeronave no está equipada con transfer switch de IRUS, la transferencia debe ser realizada por medio del sistema Multi- Function Control and Display Unit (MCDUS).

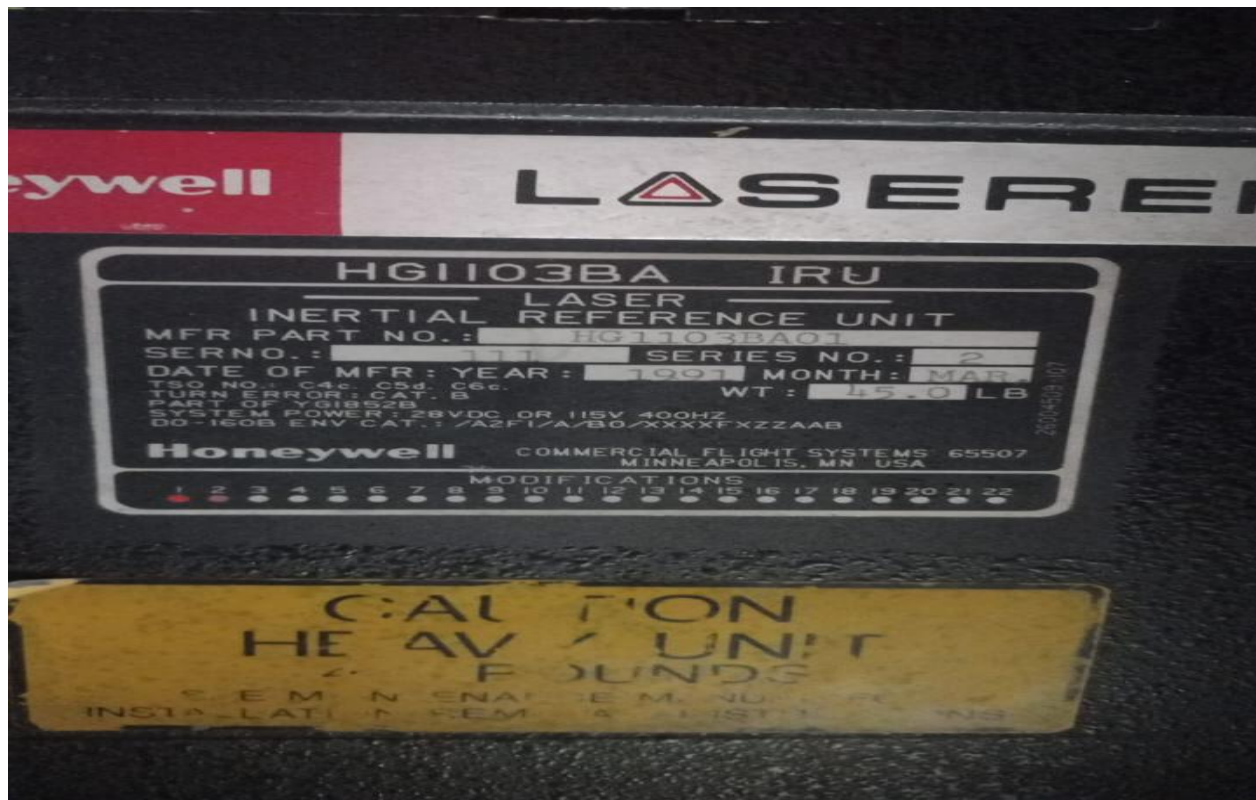
Imagen 2. Inercial removido posición #2

5. Se realizó Troubleshooting de acuerdo al amm34-43-00 pág. 101-110.
6. Se realizó remoción e instalación del Inercial #2 y limpieza de cooling fan de acuerdo al amm 34-43-01 pág. 201-208.
7. Se realizó instalación y alineación de los inerciales los cuales operaron sin novedad.

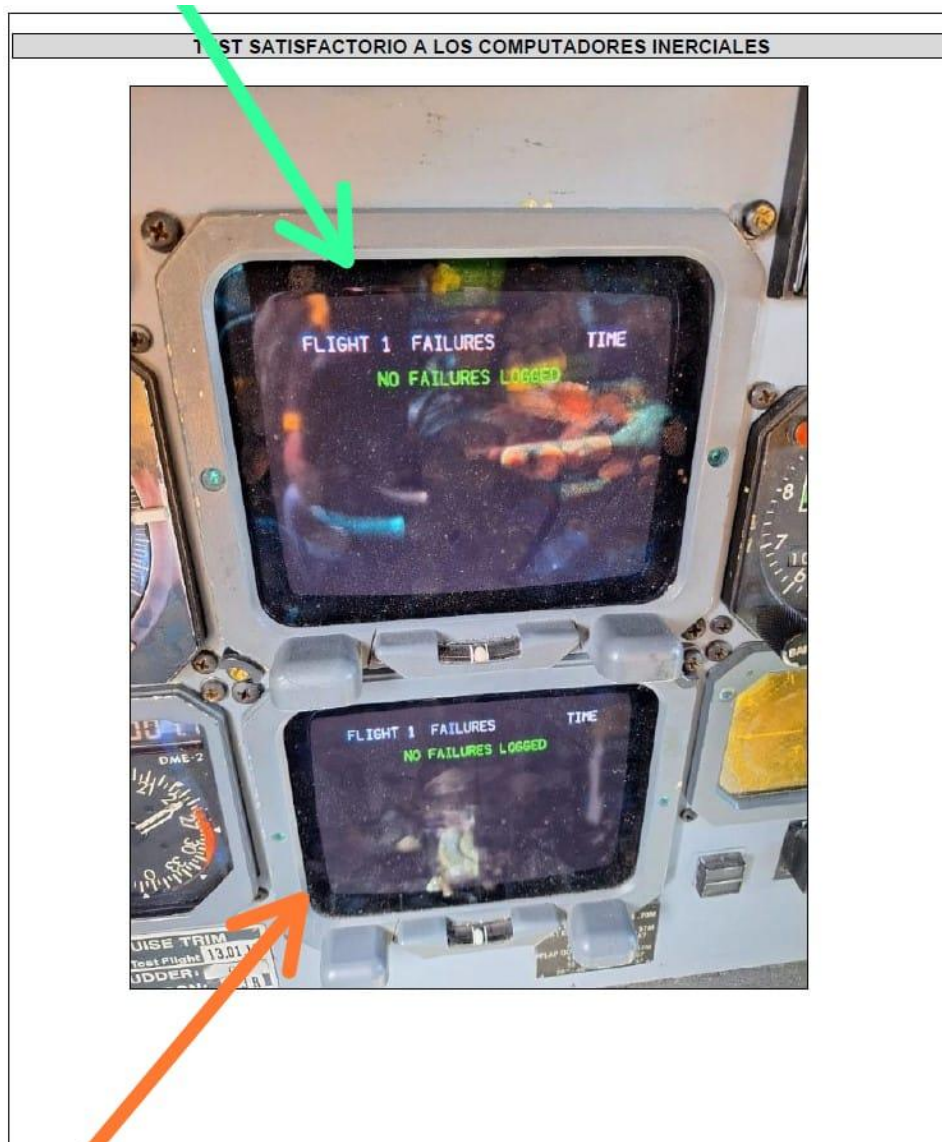
Imagen 3. Test de comprobación de las computadoras inerciales.  
Fuente: Investigador Encargado

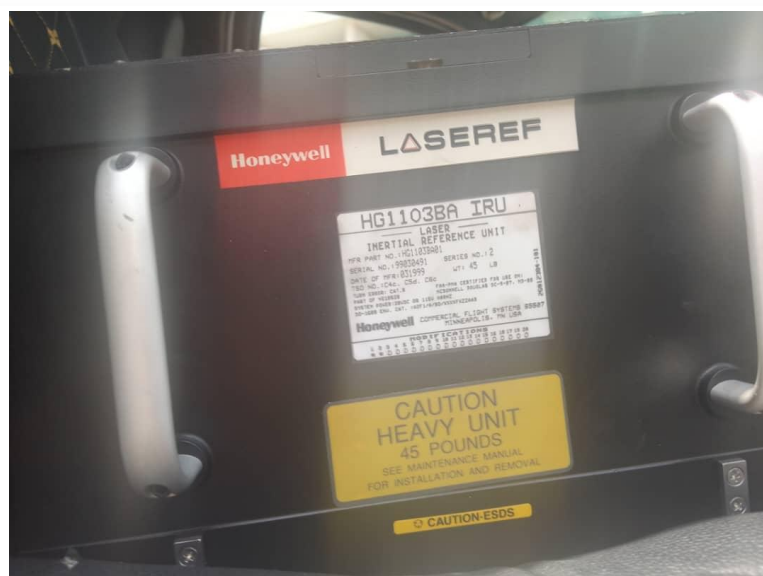
**Imagen 4. Inercial Nuevo.**  
**Fuente: Investigador Encargado**

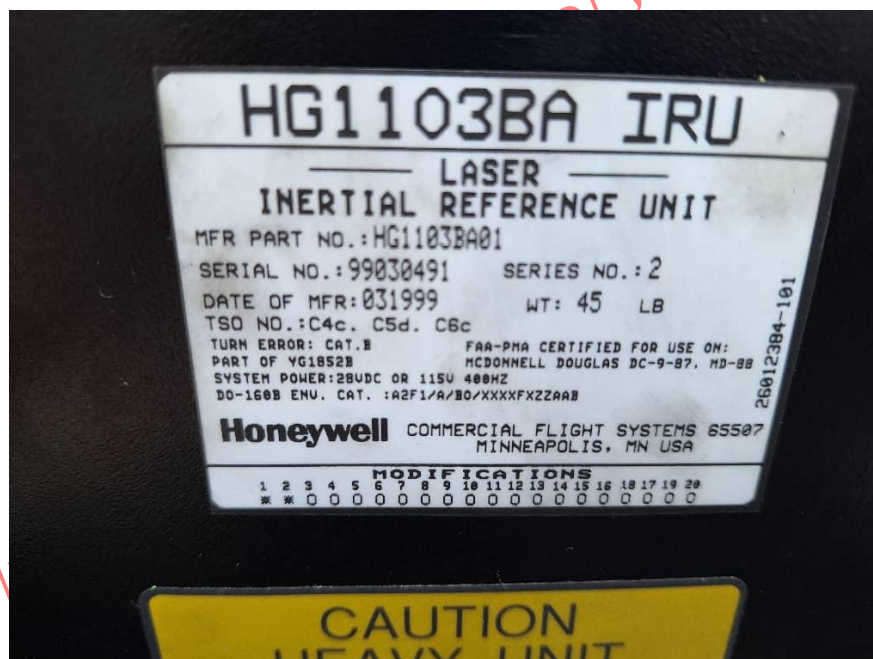
**Imagen 5. Serial del Inercial instalado.**  
**Fuente: Investigador Encargado**

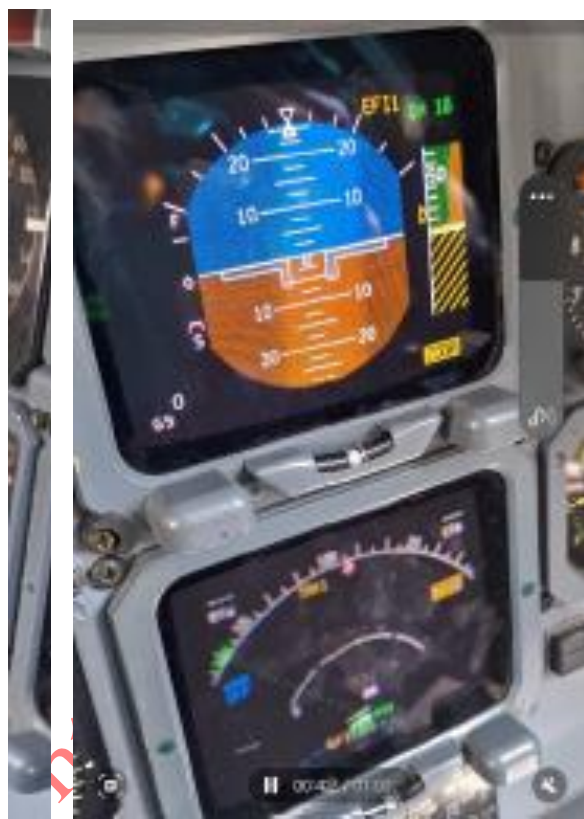
**Imagen 7. Pantallas Cap. y Primer Oficial alineadas sin fallas.**  
**Fuente: Investigador Encargado**
